## 左岸生態環境與棲地改善工程

# 新竹市水環境生態檢核表 維護管理階段附表

## 附表 M-01 工程生態評析

# 新竹左岸生態環境與棲地改善工程 維管階段銀合歡移除成效監測表

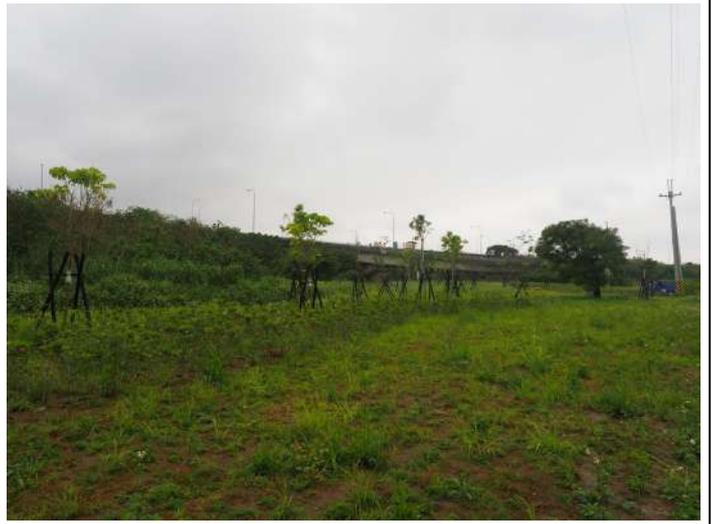
說明：定點照-02(2022.04.14) · 留意畫面左側(基地東南側)有銀合歡族群

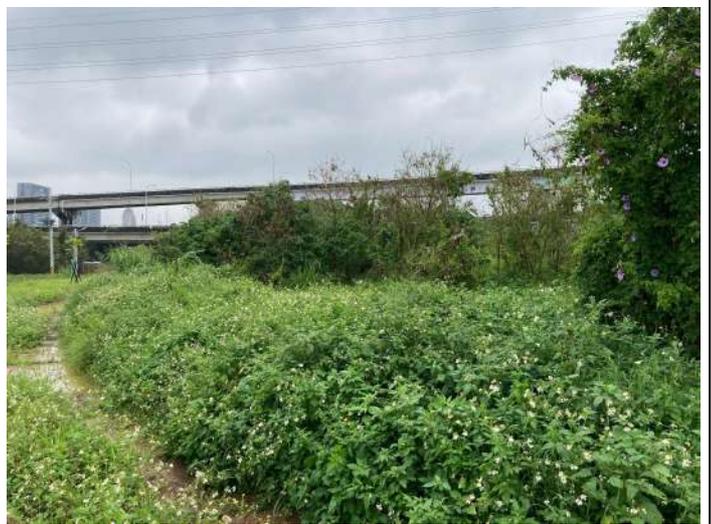
說明：基地東南側未清除銀合歡分布狀況(2022.04.14)

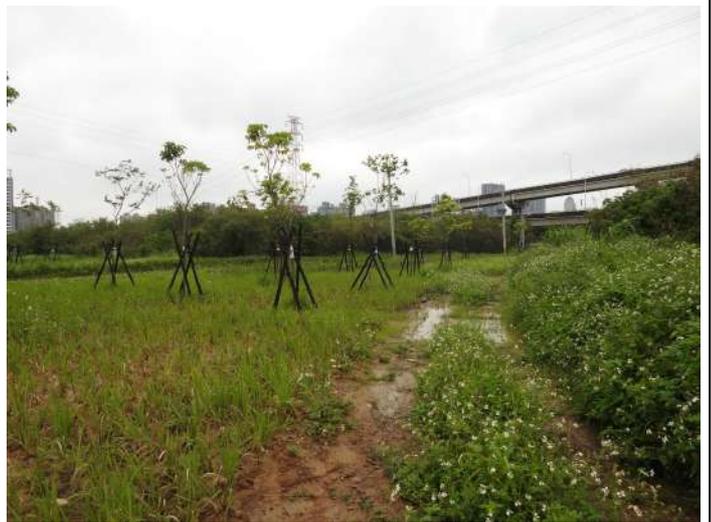
說明：基地東南側積水狀況(2022.04.14)

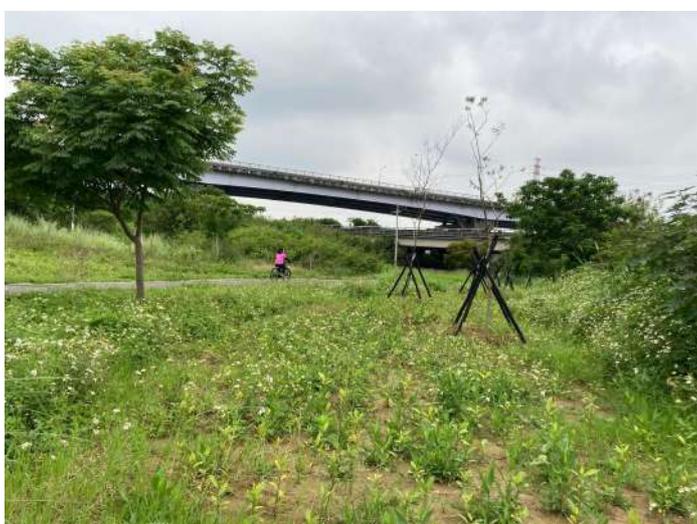
說明：新植植栽區已有大量外來物種(2022.04.21)

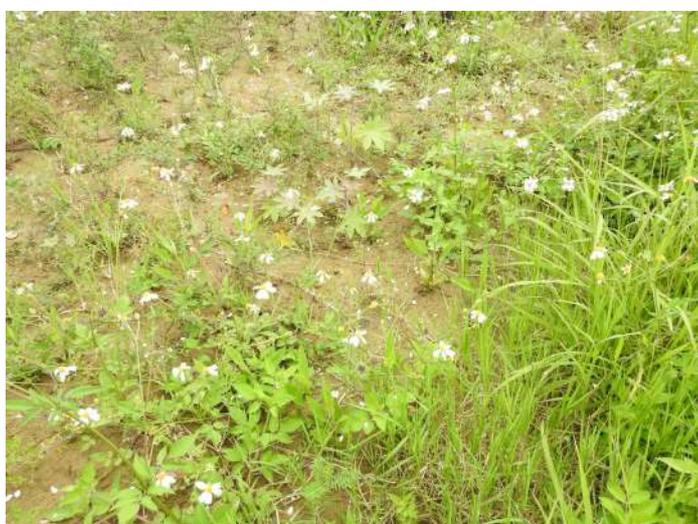
說明：基地內有大量蓖麻小苗(2022.04.21)

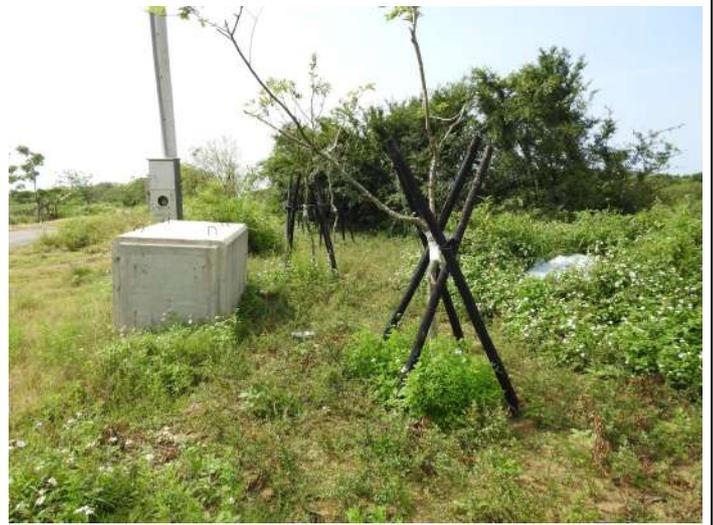
說明：施工未移除混凝土塊與帆布(2022.04.21)

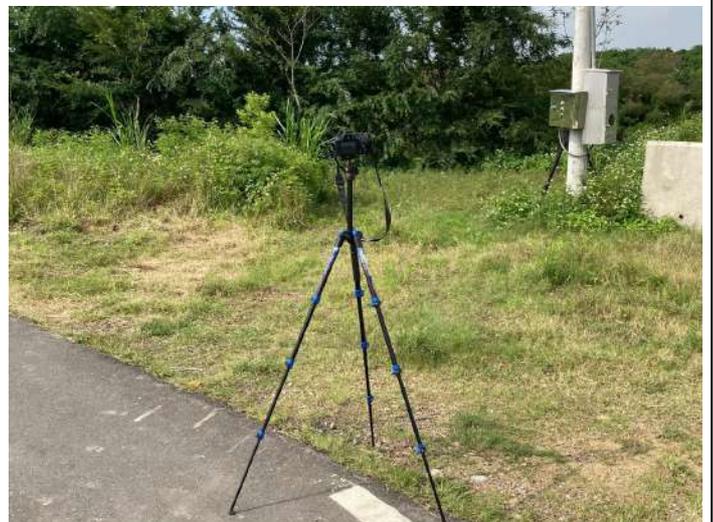
說明：基地內電線杆週邊維管狀況較為頻繁，有利於外來物種建立族群(2022.04.21)

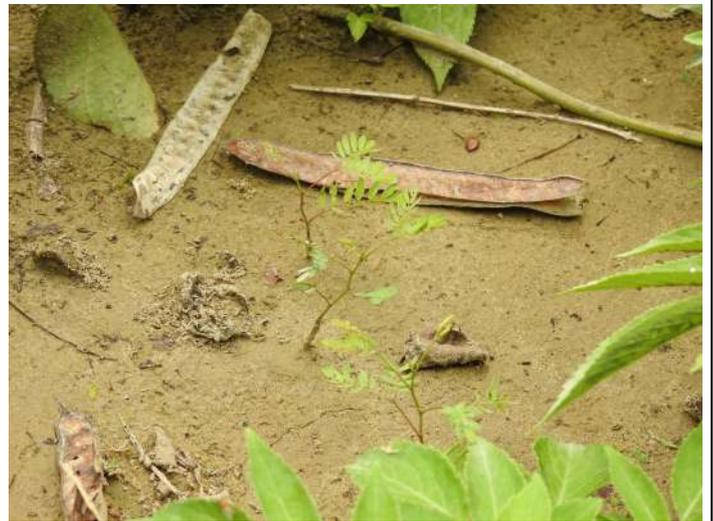
說明：基地內銀合歡小苗(2022.04.21)

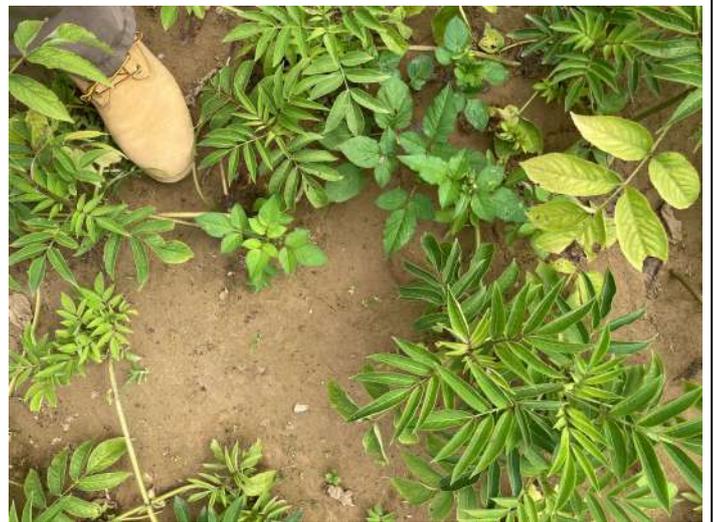
說明：植栽營造概況(2022.04.21)

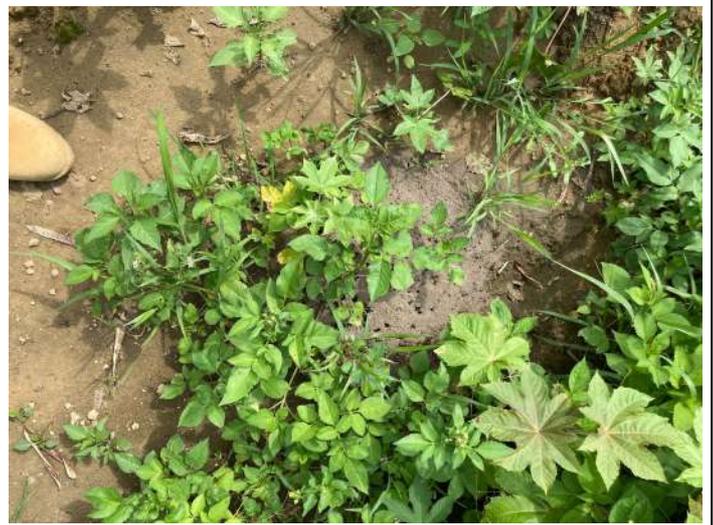
說明：紅火蟻蟻穴(2022.04.21)

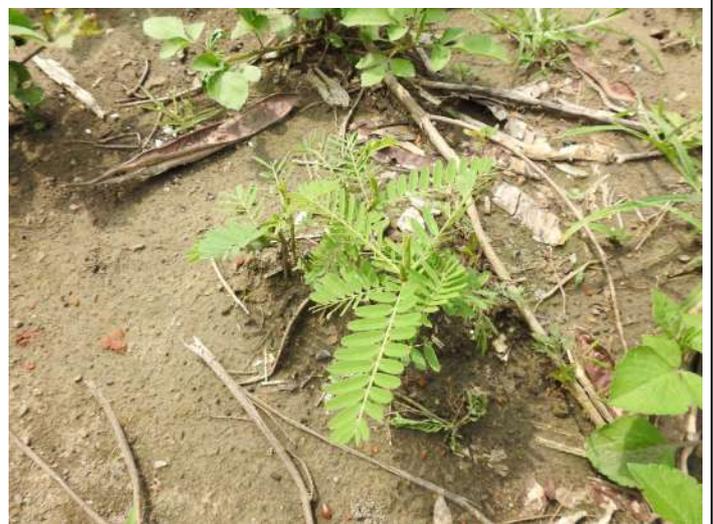
說明：基地內銀合歡小苗(2022.04.21)

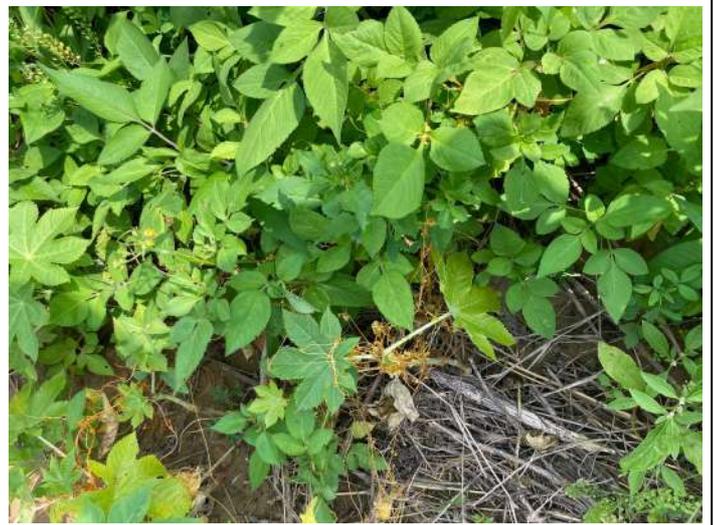
說明：基地內有已有大量外來物種生長(2022.04.21)

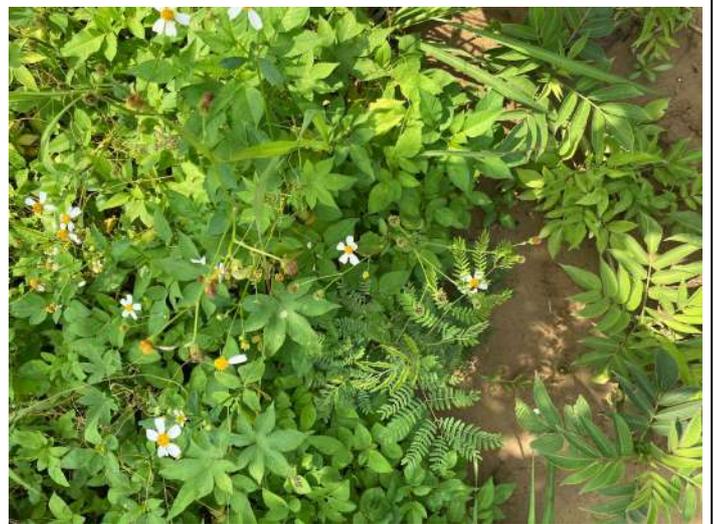
說明：基地內銀合歡小苗(2022.04.21)

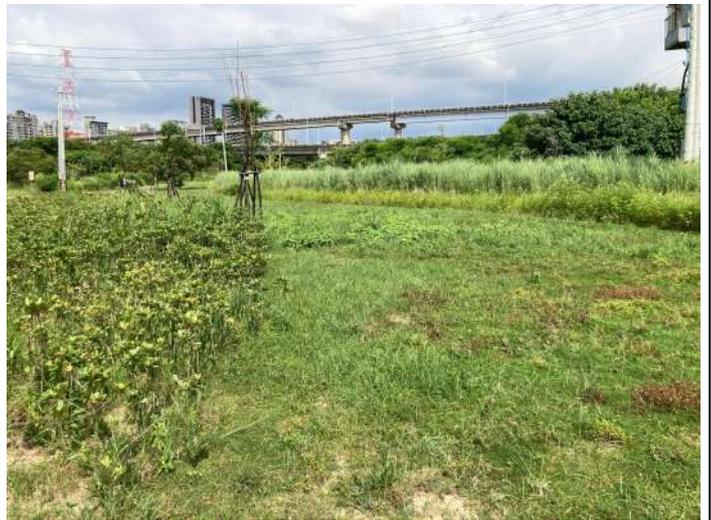
說明：樣區內植被覆蓋度提升，但因鄰近銀合歡族群，仍須注意後續外來種拓殖情形。

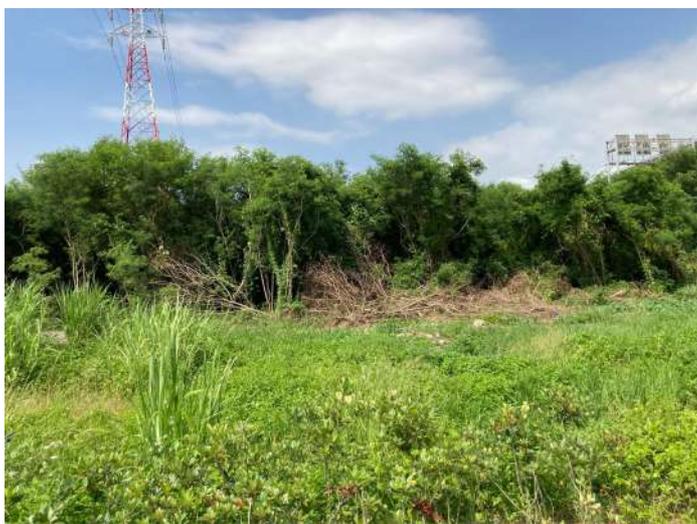
說明：樣區外、小溪溝北側部分銀合歡族群被清除(2022.07.13)

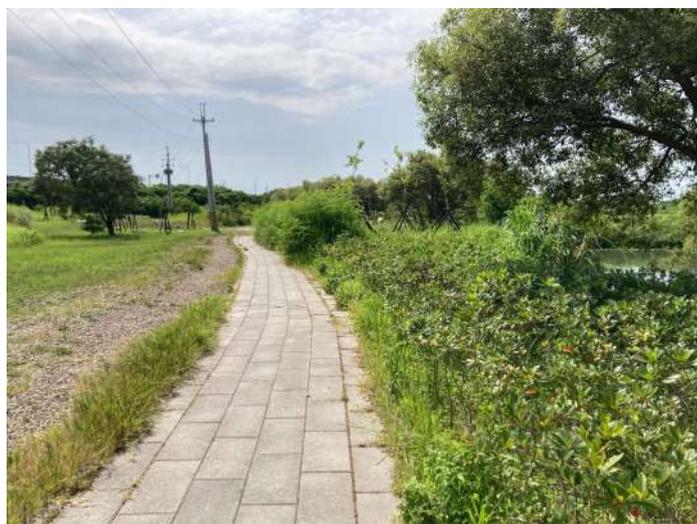
說明：樣區植栽狀況-01(2022.07.13) · 道路前方(樣區西南側)有銀合歡族群

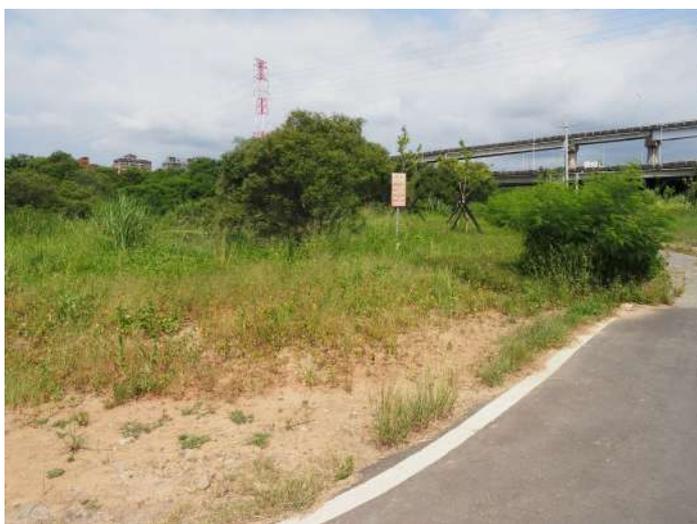
說明：樣區植栽狀況-02(2022.07.13) · 畫面左側有銀合歡族群

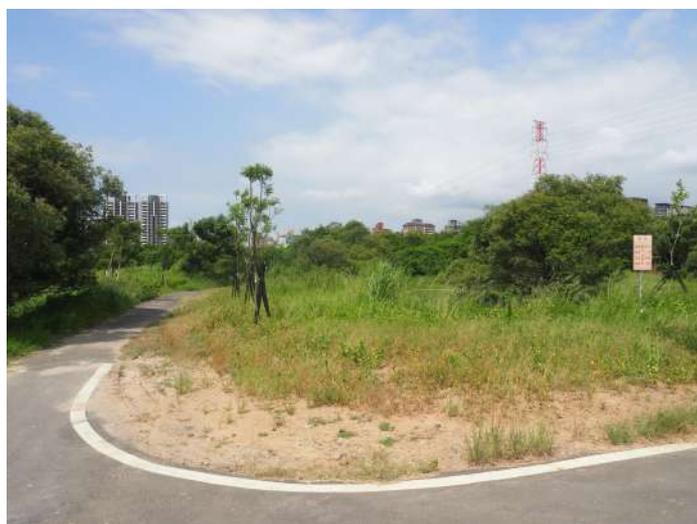
說明：樣區西南角植栽營造區部分裸露(2022.07.13)

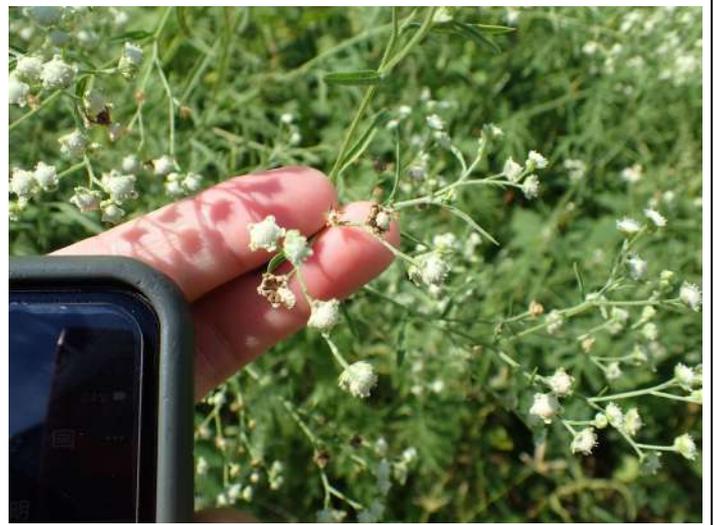
基地內紀錄銀膠菊。(2022.07.20)

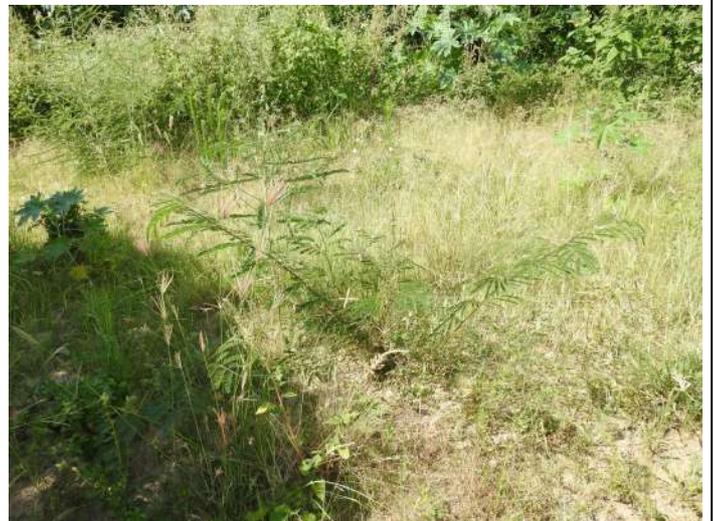
基地內銀合歡小苗，已遠高於第一次監測。(2022.07.20)

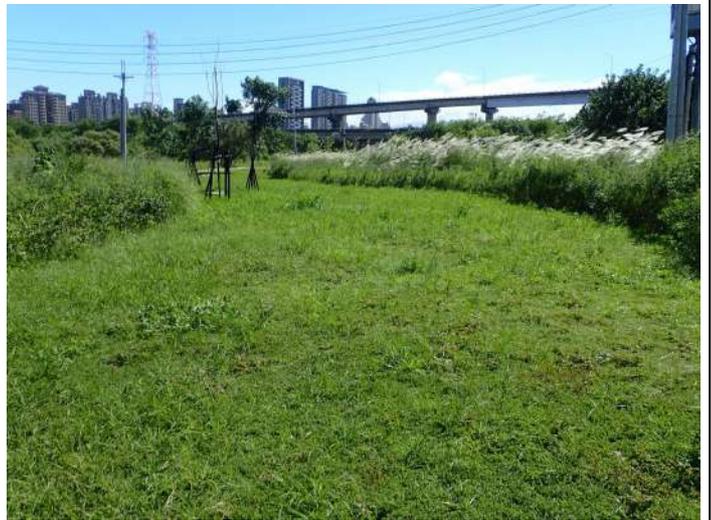
說明：樣區內植被覆蓋度提升，但因鄰近銀合歡族群，仍須注意後續外來種拓殖情形。(2022.10.05)

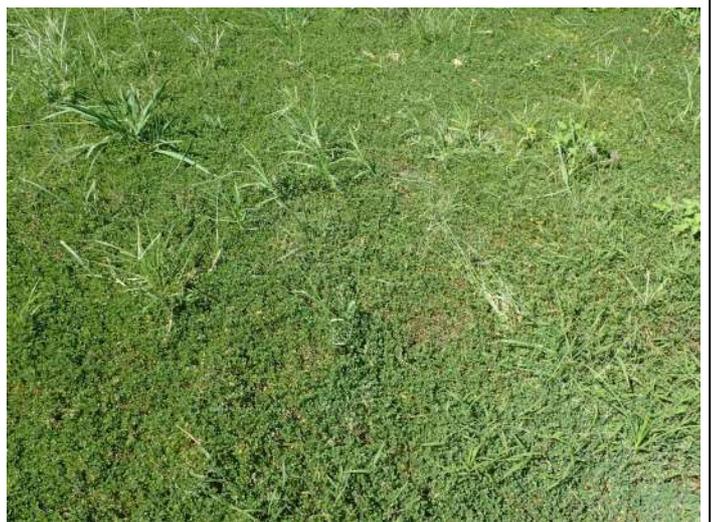
說明：複層植被的營造狀態良好，但此區仍可見部分外來種入侵(如菟絲子)。(2022.10.05)

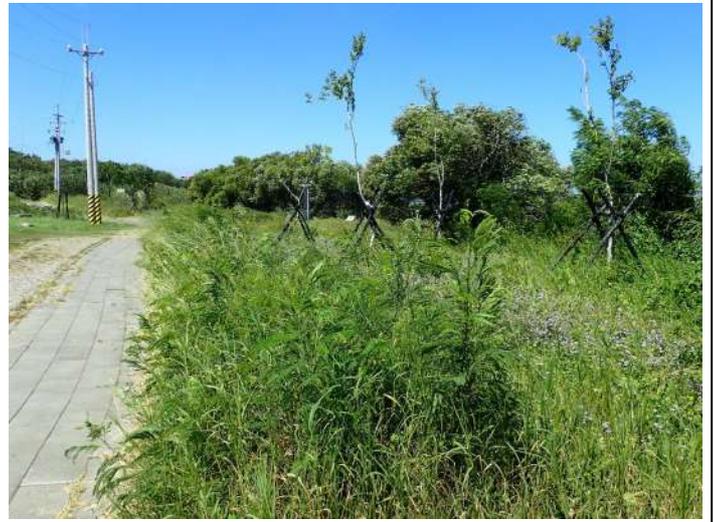
說明：樣區植栽狀況-01(2022.10.05)·基地內已有許多銀合歡實生苗及其他外來種，包含小花蔓澤蘭、大花咸豐草、含羞草...等。

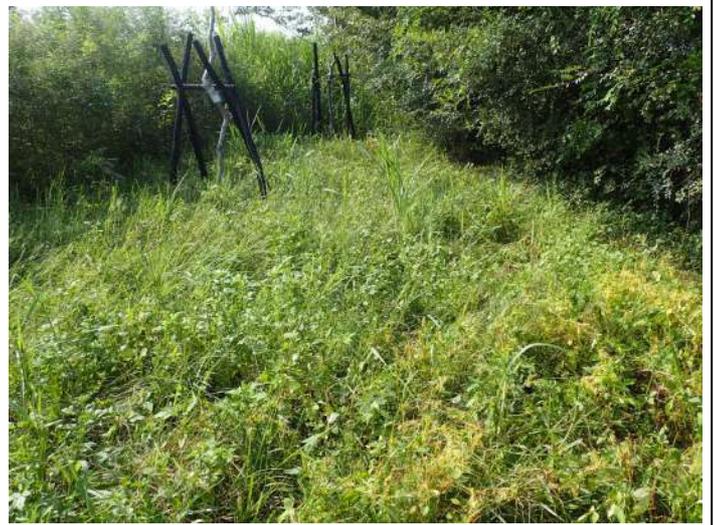
說明：基地內地被多為外來種，如菟絲子，且無觀察到原先設定之植栽--臺灣火刺木。(2022.10.04)

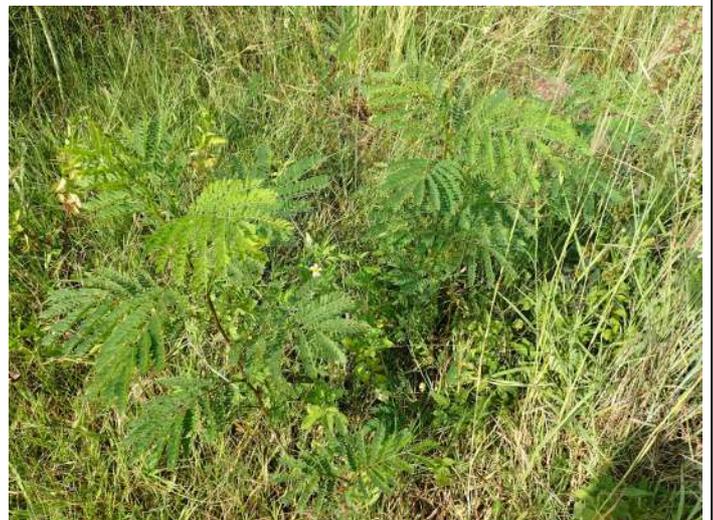
基地內有新生銀合歡實生苗。(2022.10.04)
