隆恩圳千甲段景觀改善工程

生態檢核成果

主辦機關：新竹市政府

承攬廠商：好士達營造股份有限公司

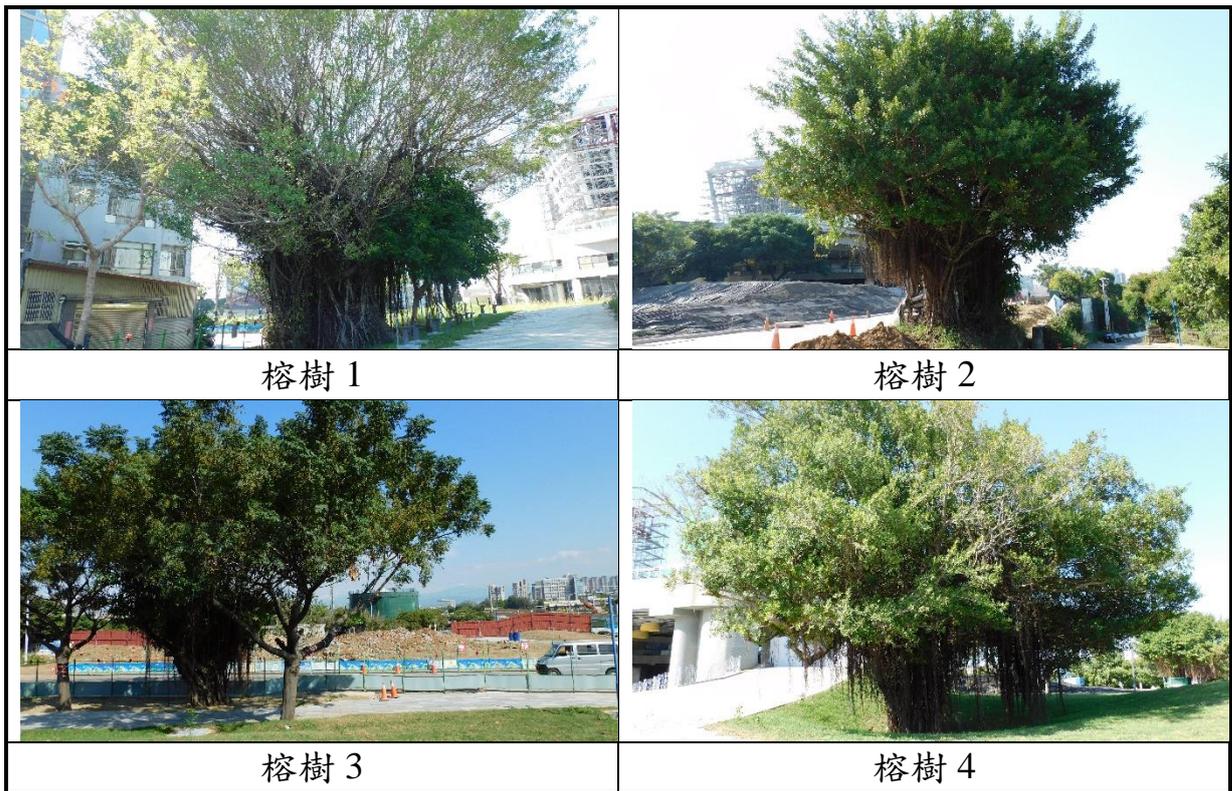
圖 4-3 10 月 6 日喬木照

次生態監測，確認原地保留喬木無明顯損傷及死亡之現象，如圖 4-3 所示。

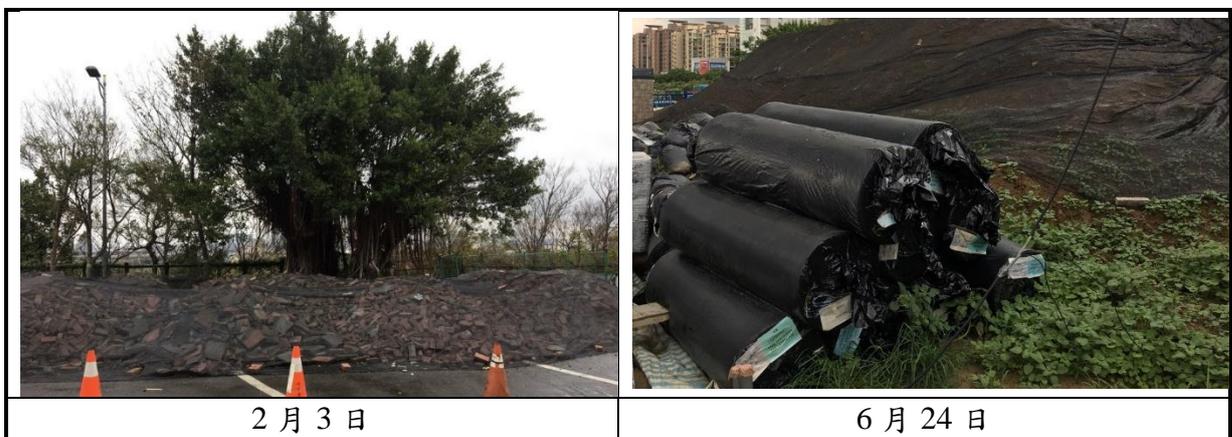
圖 4-4 工程廢棄物堆置圖

生態檢核團隊於 2 月 3 日、前往工區視察，確認民生廢棄物設有子母車集中處理；工程廢棄物集中堆放，定期請合格廢棄物處理機構清運，且無傾倒任何廢棄物於隆恩圳或其擋土牆上。堆放情形如圖 4-4 所示。

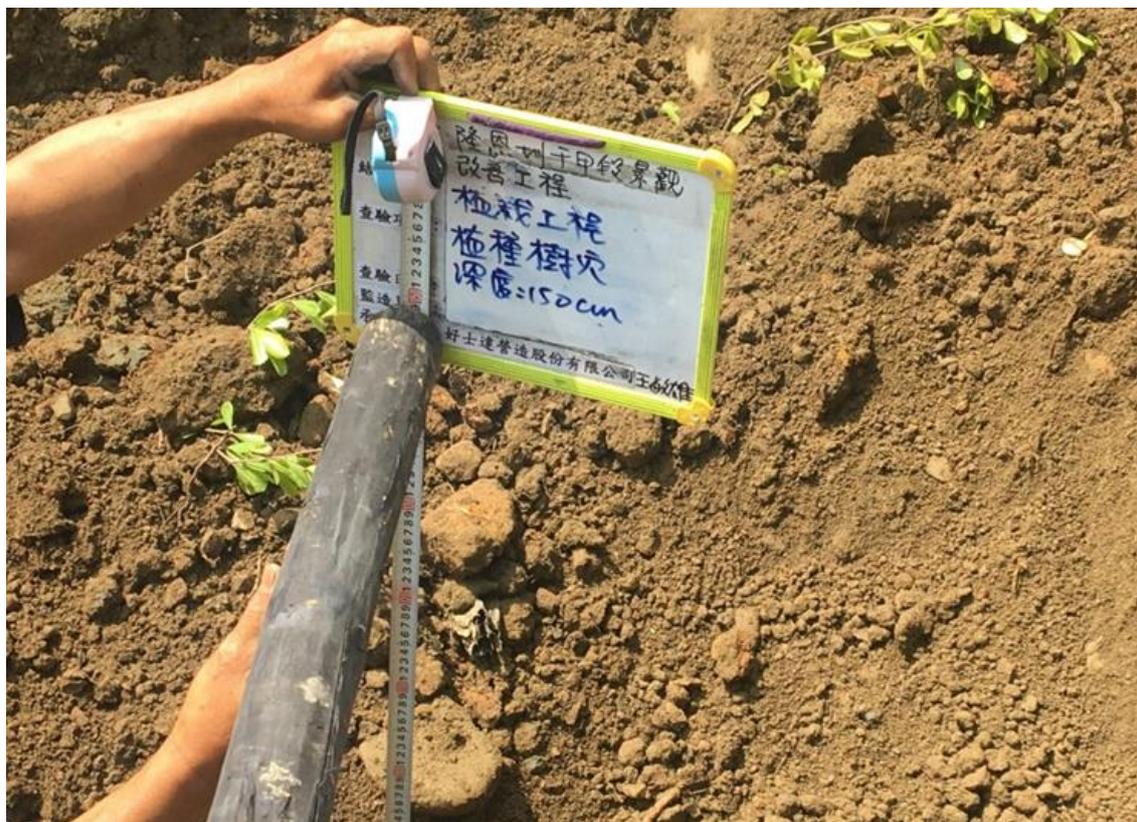
圖 4-5 樹穴深度量測圖

生態檢核團隊於 3 月 19 日及 20 日前往工區視察，確認新植 2 棵喬木，且樹穴覆土深度至少 150 公分，覆土後喬木狀況良好，並無大量死亡及枯萎等情形。樹穴測量如圖 4-5 所示。

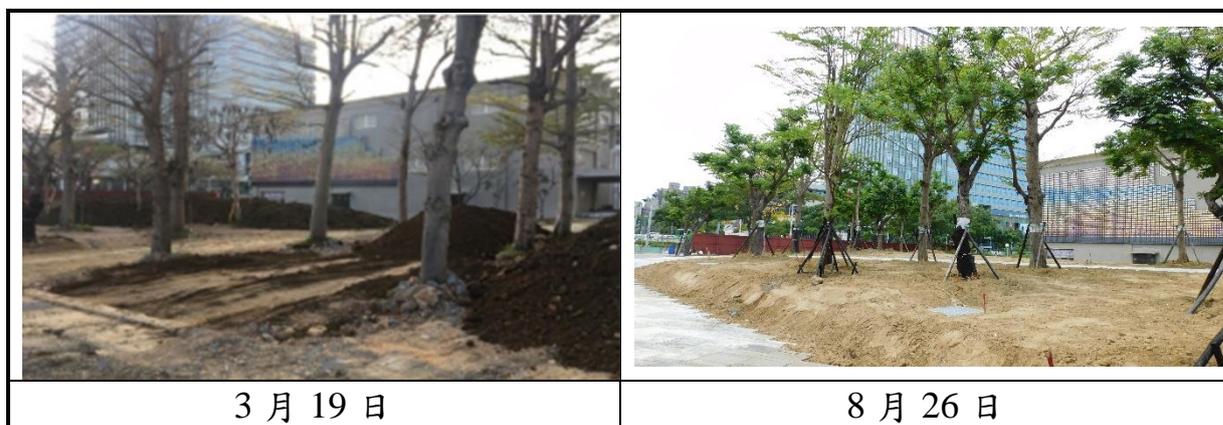
圖 4-6 覆土圖

生態檢核團隊於 3 月 19 日前往工區確認借土回填之土壤整理清潔，避免雜物或原有之人為垃圾進入。覆土如圖 4-6 所示。

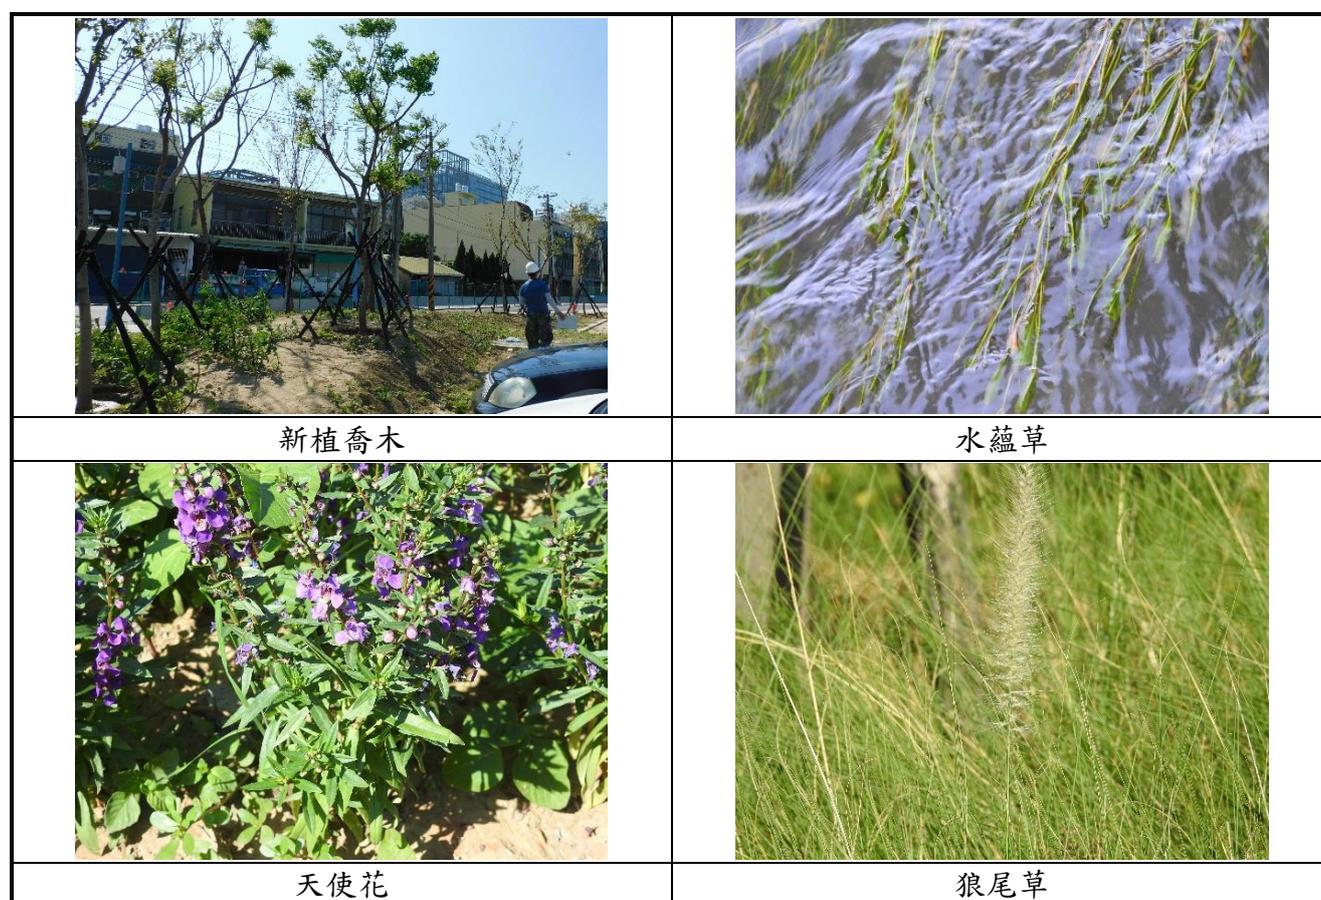
圖 4-11 植物環境現況照

第二次生態監測調查時發現(環境現況照如圖 4-11 所示)，新植喬木生長狀況良好，部分新植植栽為景觀栽培物種；水域中水生植物與前期調查時多為水蘊草。

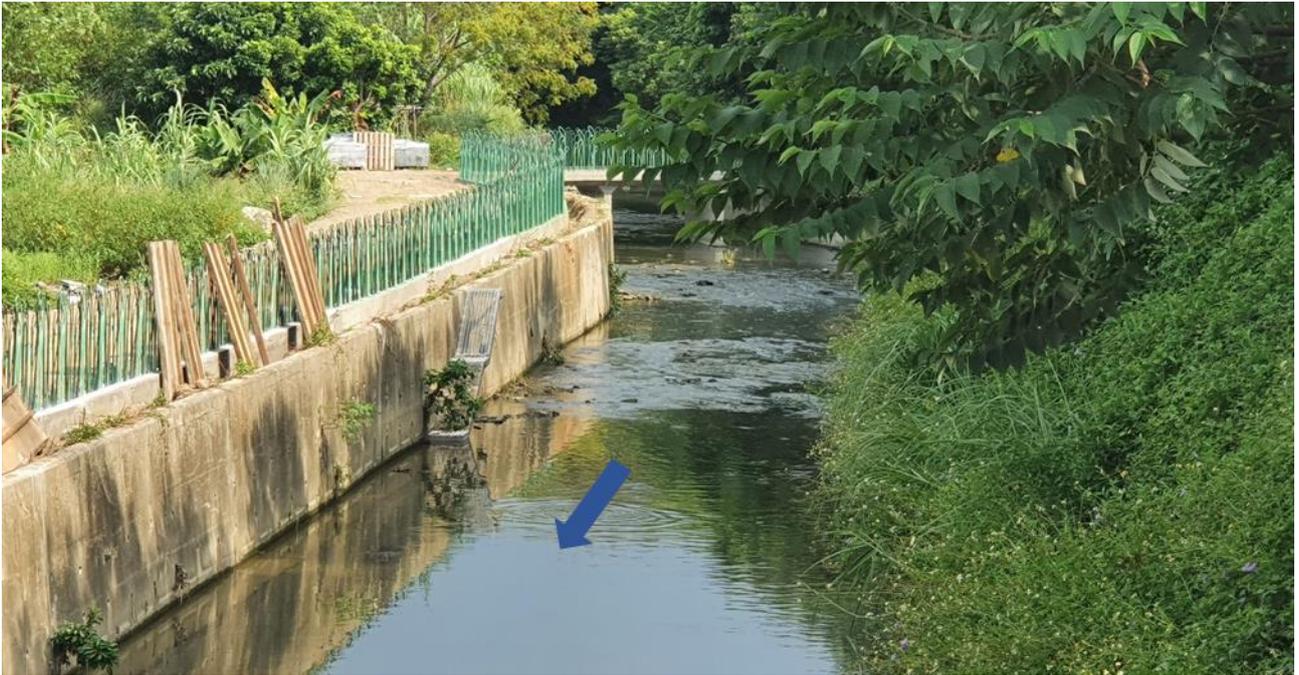
圖 4-13 生態逃生緩坡(1)

本計畫為改善溪埔子排水橫向連結性，故經設計階段生態檢核團隊建議於該處增設動物逃生通道生態逃生緩坡以利當地生物進行利用，並於 110 年 9 月施做完畢，其施作方向設置為順水流，並以不鏽鋼 C 型鋼為材料施作，生態逃生緩坡如圖 4-13 及圖 4-14 所示。

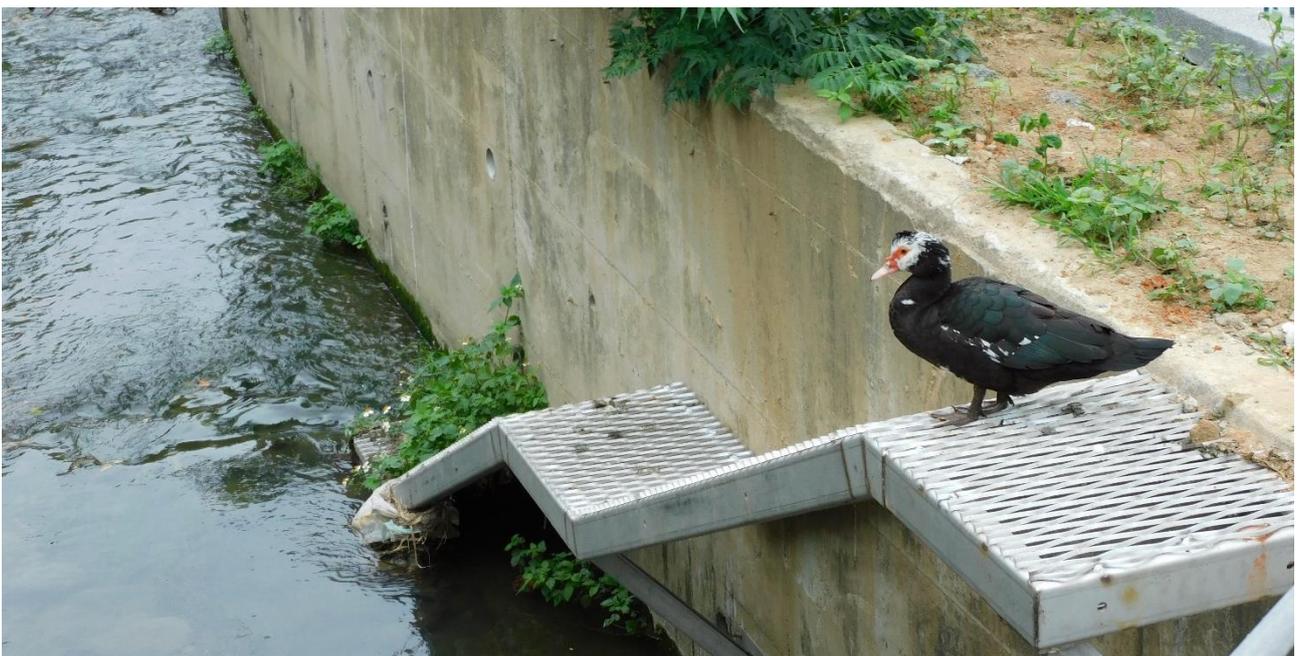
圖 5-1 生態逃生緩坡動物使用情形

本計畫位於新竹市東區，經法定圖層套疊屬一般區，周邊環境多為農耕地、公園綠地等，根據本計畫設計階段生態檢核成果，計畫區及鄰近區並無關注物種，然計畫範圍內既有之喬木及綠帶仍具有其生態服務功能，例如提供鳥類停棲、其食物來源、築巢等，故為友善當地生態棲地環境，彙整如表 5-1 所示，本計畫除研擬五項生態保育措施納入施工階段落實，並於溪埔子排水增設兩處動物逃生緩坡作為橫向連結性之補償(如圖 5-1 所示)以及於計畫範圍新植約 36 棵喬木、增加綠地面積作為當地生態棲地之營造與改善。

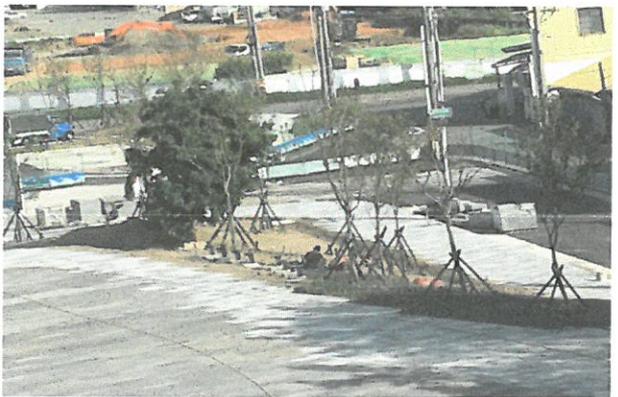
日期：民國 110 年 9 月 11 日
說明：第 2 區喬木生長良好。
