## 施工階段生態保育措施自主檢查表

工程名稱:天公壇、頂埔、台溪親子與台溪公園周邊動線景觀環境營造改善計畫

檢查日期:112年09月12日

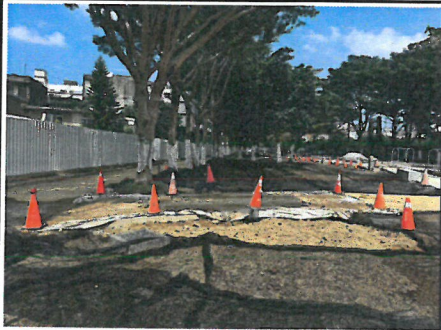
| 項目 | 項次 | 檢查項目 | 檢查結果 | | 尚未執行 | 實際檢查情形 |
|---|---|---|---|---|---|---|
| 生態保育措施 | 1 | 「減輕」地表開挖或土方處置, 皆採取適當防護措施: 每日定期灑水; 不進行動工之裸露區域, 進行覆蓋; 裸露未施工處是否有予以覆蓋; 是否有滲出水或地表逕流影響工區週邊或下游水質 | <input checked="" type="checkbox"/> | <input type="checkbox"/> | <input type="checkbox"/> | <p>裸露地均有覆蓋黑網</p> |

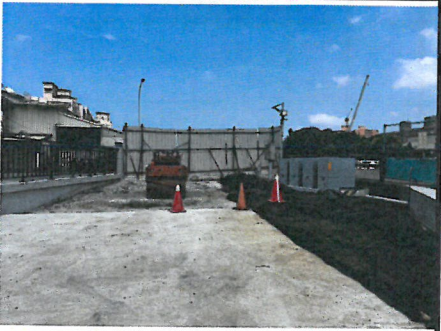
| 項目 | 項次 | 檢查項目 | 檢查結果 | | 尚未執行 | 實際檢查情形 |
|---|---|---|---|---|---|---|
| | 2 | 「縮小」限制施工範圍, 勿使機具進入未施工區域或非本計畫區: 是否僅於施工範圍內進行施工; 施工相關車輛是否於規劃路線及範圍內行進 | <input checked="" type="checkbox"/> | <input type="checkbox"/> | <input type="checkbox"/> | <p>設置圍籬</p> |

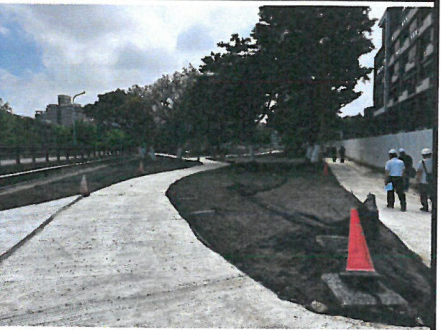
| 項目 | 項次 | 檢查項目 | 檢查結果 | | 尚未執行 | 實際檢查情形 |
|---|---|---|---|---|---|---|
| | 3 | 「減輕」工區周圍設置圍籬或標示: 降低機具施工對於周遭生物的干擾 | <input checked="" type="checkbox"/> | <input type="checkbox"/> | <input type="checkbox"/> | <p>設置明確動線</p> |

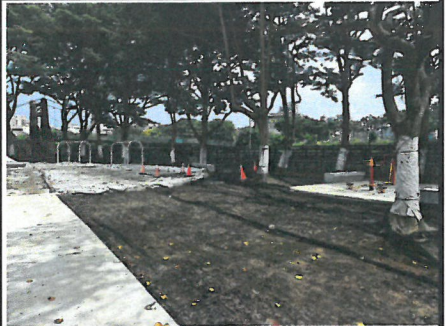
| | 4 | 「減輕」工區之廚餘處置。 | <input checked="" type="checkbox"/> | <input type="checkbox"/> | <input type="checkbox"/> | <p>區內未有垃圾棄置</p> |

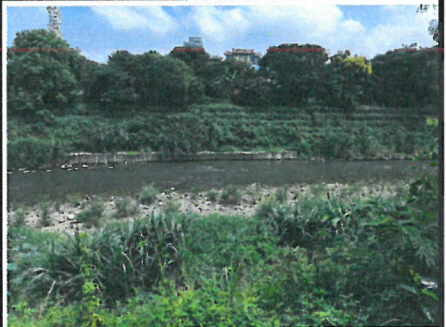
| 生態保全對象 | 5 | 環境保全對象(一)區內區排及常流水等水域環境 | <input checked="" type="checkbox"/> | <input type="checkbox"/> | <input type="checkbox"/> | <p>客雅溪水體無異常</p> |

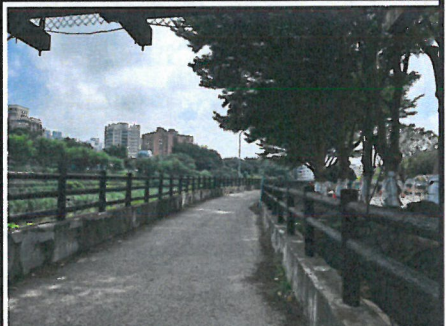
| | 6 | 環境保全對象(二)區內既有大樹保存 | <input checked="" type="checkbox"/> | | | <p>保全對象樹木均有包覆, 且生長情況良好</p> |

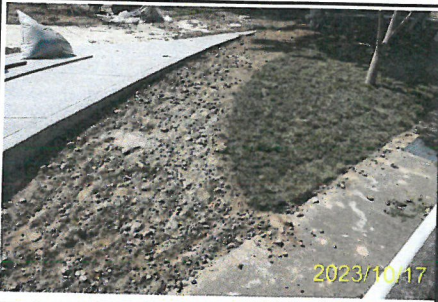
| 項目 | 項次 | 檢查項目 | 檢查結果 | | 尚未執行 | 實際檢查情形 |
|---|---|---|---|---|---|---|
| 生態保育措施 | 1 | 「減輕」地表開挖或土方處置, 皆採取適當防護措施: 每日定期灑水; 不進行動工之裸露區域, 進行覆蓋; 裸露未施工處是否有予以覆蓋; 是否有滲出水或地表逕流影響工區週邊或下游水質 | <input checked="" type="checkbox"/> | <input type="checkbox"/> | <input type="checkbox"/> | <br>區內正進行植草作業 |

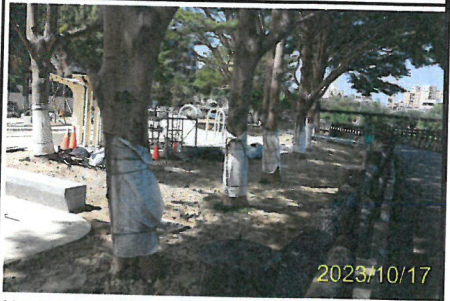
| 項目 | 項次 | 檢查項目 | 檢查結果 | | 尚未執行 | 實際檢查情形 |
|---|---|---|---|---|---|---|
| | 2 | 「縮小」限制施工範圍, 勿使機具進入未施工區域或非本計畫區: 是否僅於施工範圍內進行施工; 施工相關車輛是否於規劃路線及範圍內行進 | <input checked="" type="checkbox"/> | <input type="checkbox"/> | <input type="checkbox"/> | <br>施工範圍藉由既有圍欄進行區隔 |

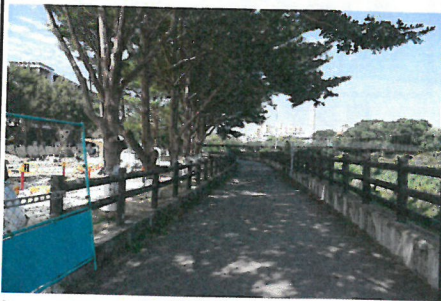
| 項目 | 項次 | 檢查項目 | 檢查結果 | | 尚未執行 | 實際檢查情形 |
|---|---|---|---|---|---|---|
| | 3 | 「減輕」工區周圍設置圍籬或標示: 降低機具施工對於周遭生物的干擾 | <input checked="" type="checkbox"/> | <input type="checkbox"/> | <input type="checkbox"/> | <br>施工範圍內設置圍籬 |

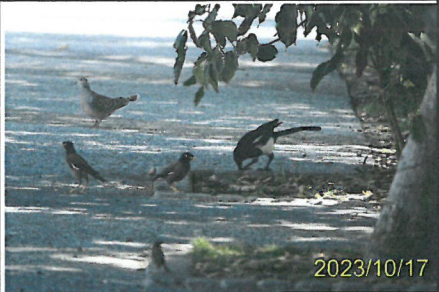
| | 4 | 「減輕」工區之廚餘處置。 | <input checked="" type="checkbox"/> | <input type="checkbox"/> | <input type="checkbox"/> | <p>2023/10/17</p> <p>區內無垃圾棄置，但可見民眾餵食野鳥</p> |

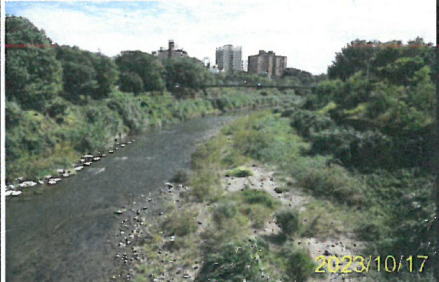
| 生態保全對象 | 5 | 環境保全對象(一)區內區排及常流水等水域環境 | <input checked="" type="checkbox"/> | <input type="checkbox"/> | <input type="checkbox"/> | <p>2023/10/17</p> <p>客雅溪水體情況無異常</p> |

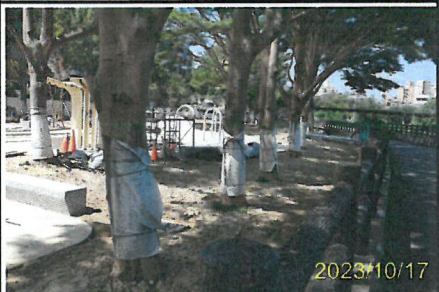
| | 6 | 環境保全對象(二)區內既有大樹保存 | <input checked="" type="checkbox"/> | | | <p>2023/10/17</p> <p>區內大樹均有明確包覆</p> |

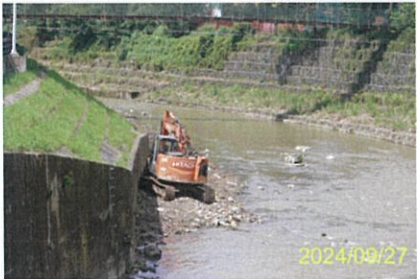
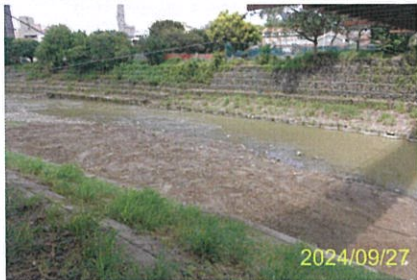
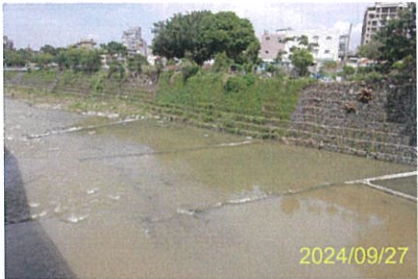
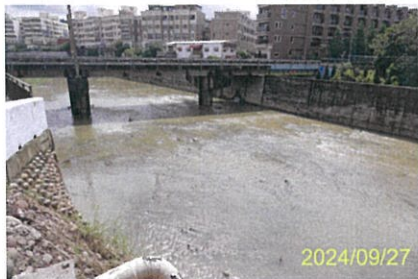
| 生態保全對象 | 5 | 環境保全對象(一)區<br>內區排及常流水等水域<br>環境 | <input type="checkbox"/> | <input checked="" type="checkbox"/> | <input type="checkbox"/> | <p>機具下溪，且濱溪植被帶已被清除，已通報施工單位確認為二河分署之河道工程</p> <p>水質混濁，但自案區外上游即如此，故應非本案施工所致。</p> |

| 是否發生環境異常狀況?<br>(如有環境生態異常狀況請通報工程主辦機關與監造單位) | | <input checked="" type="checkbox"/> 是 | 異常狀況說明: 機具下後, 渣土已搬清除<br>解決對策: 已通報營造顧問其施工內容<br>及重新車位 |

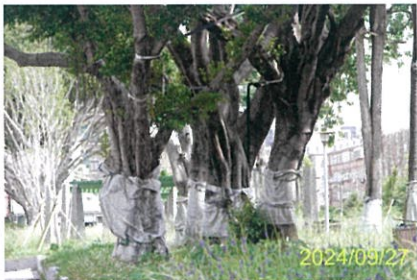
| 6 | 環境保全對象(二)區內既有大樹保存 | ✓ | <br>無異常狀況 |
