新竹市環境保護局  
新竹左岸生態環境與棲地改善工程  
生態檢核工作結案成果報告

主辦機關：新竹市環境保護局  
監造單位：華廷國際設計顧問股份有限公司  
承攬廠商：朝勝營造事業股份有限公司

中華民國 111 年 4 月

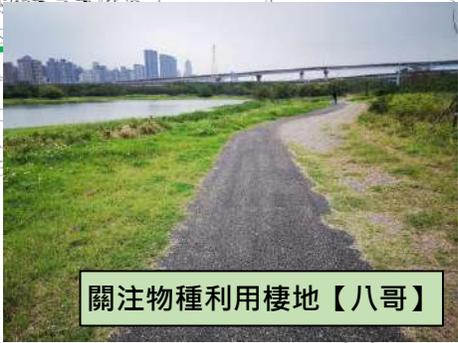
- ◆ 分區一施工範圍內之關注動、植物原棲地維持施工前品質，並保全各關注動植物或棲地。
- ◆ 植栽工程已完成；分區一新植苦楝、樟、朴樹、厚葉石斑木、馬蘭、冇骨消等木苗。
- ◆ 施工範圍內掘除清理銀合歡林，且未對其他棲地植生造成影響。

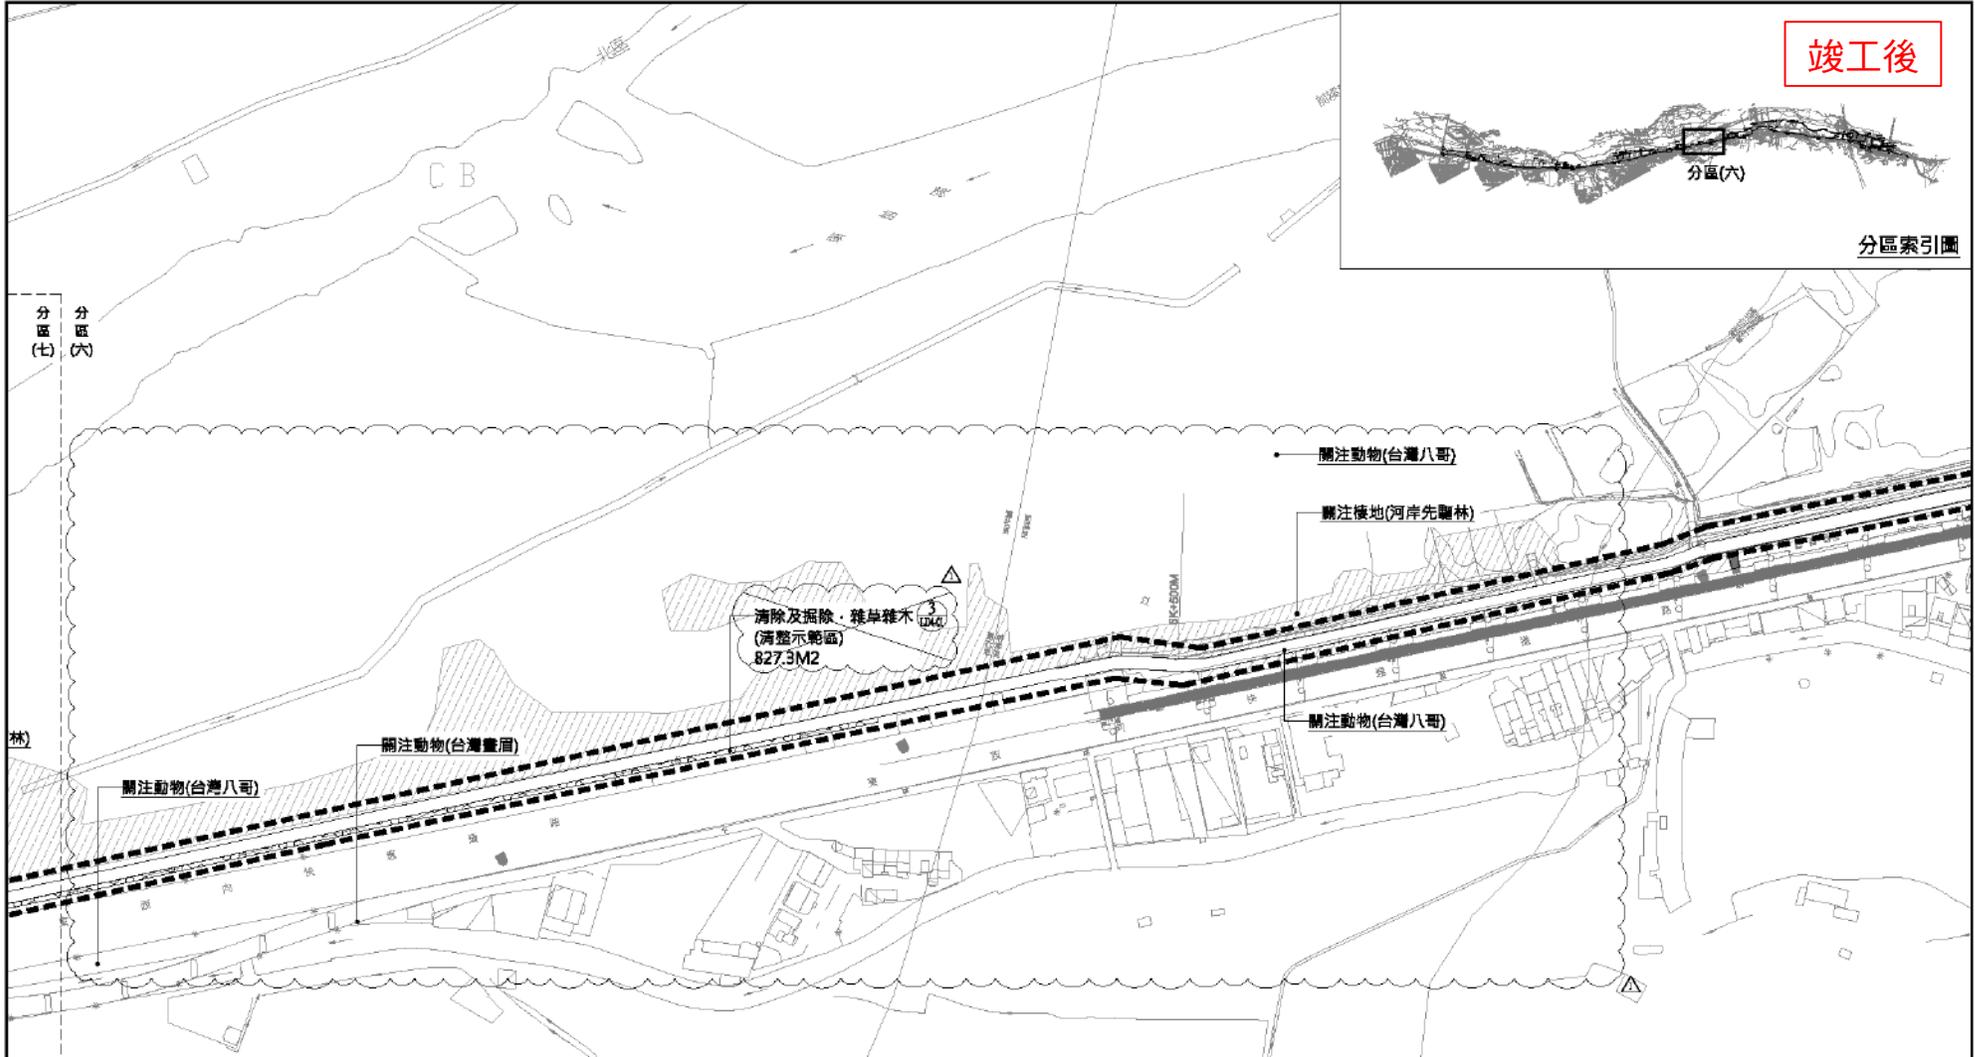
關注物種利用棲地【八哥】

- ◆ 分區六施工範圍內動、植物原棲地維持施工前品質，並保全各關注動植物或棲地。
- ◆ 分區六無實際施工行為，未對鄰近其他棲地造成負面影響。

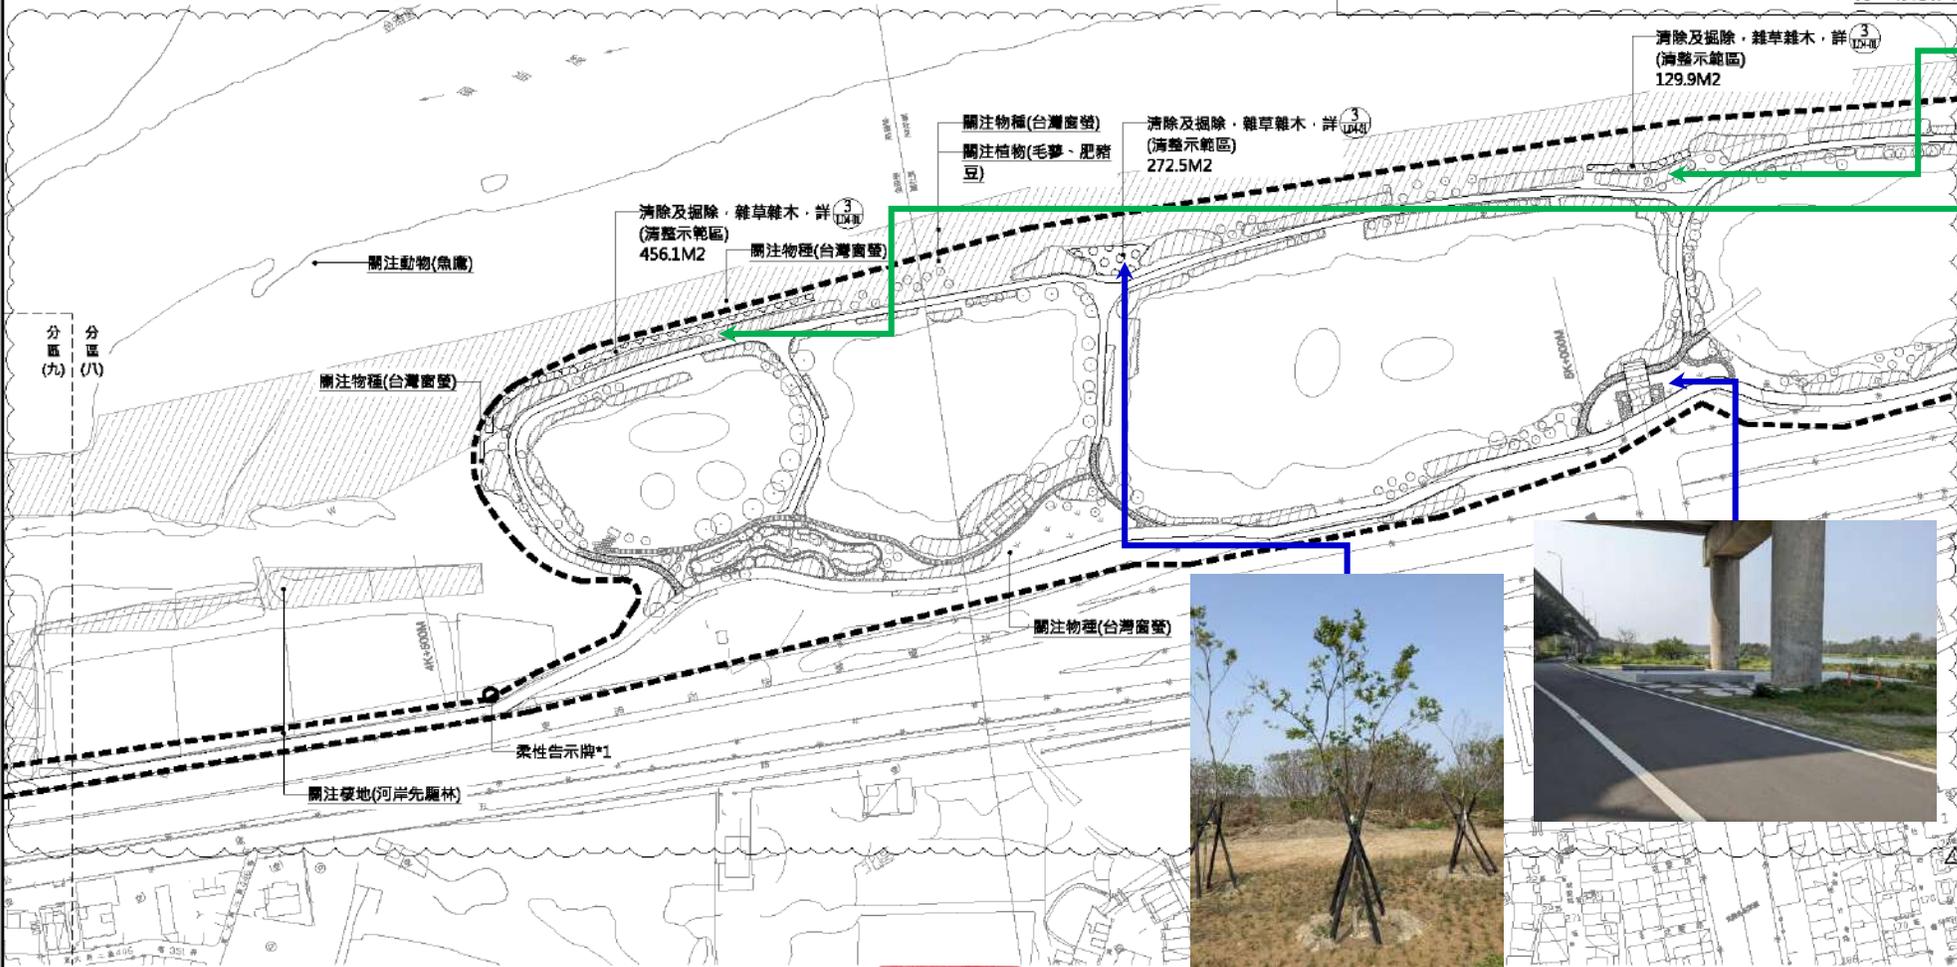
關注物種利用棲地及新植喬木

- ◆ 分區八施工範圍內之關注動、植物原棲地維持施工前品質，並保全各關注動植物或棲地。
- ◆ 未對其他棲地環境造成負面影響，並清整植栽工程區域之銀合歡。
- ◆ 分區八已完成植栽工程，新植朴樹、台灣火刺木、茄苳及冇骨消等。

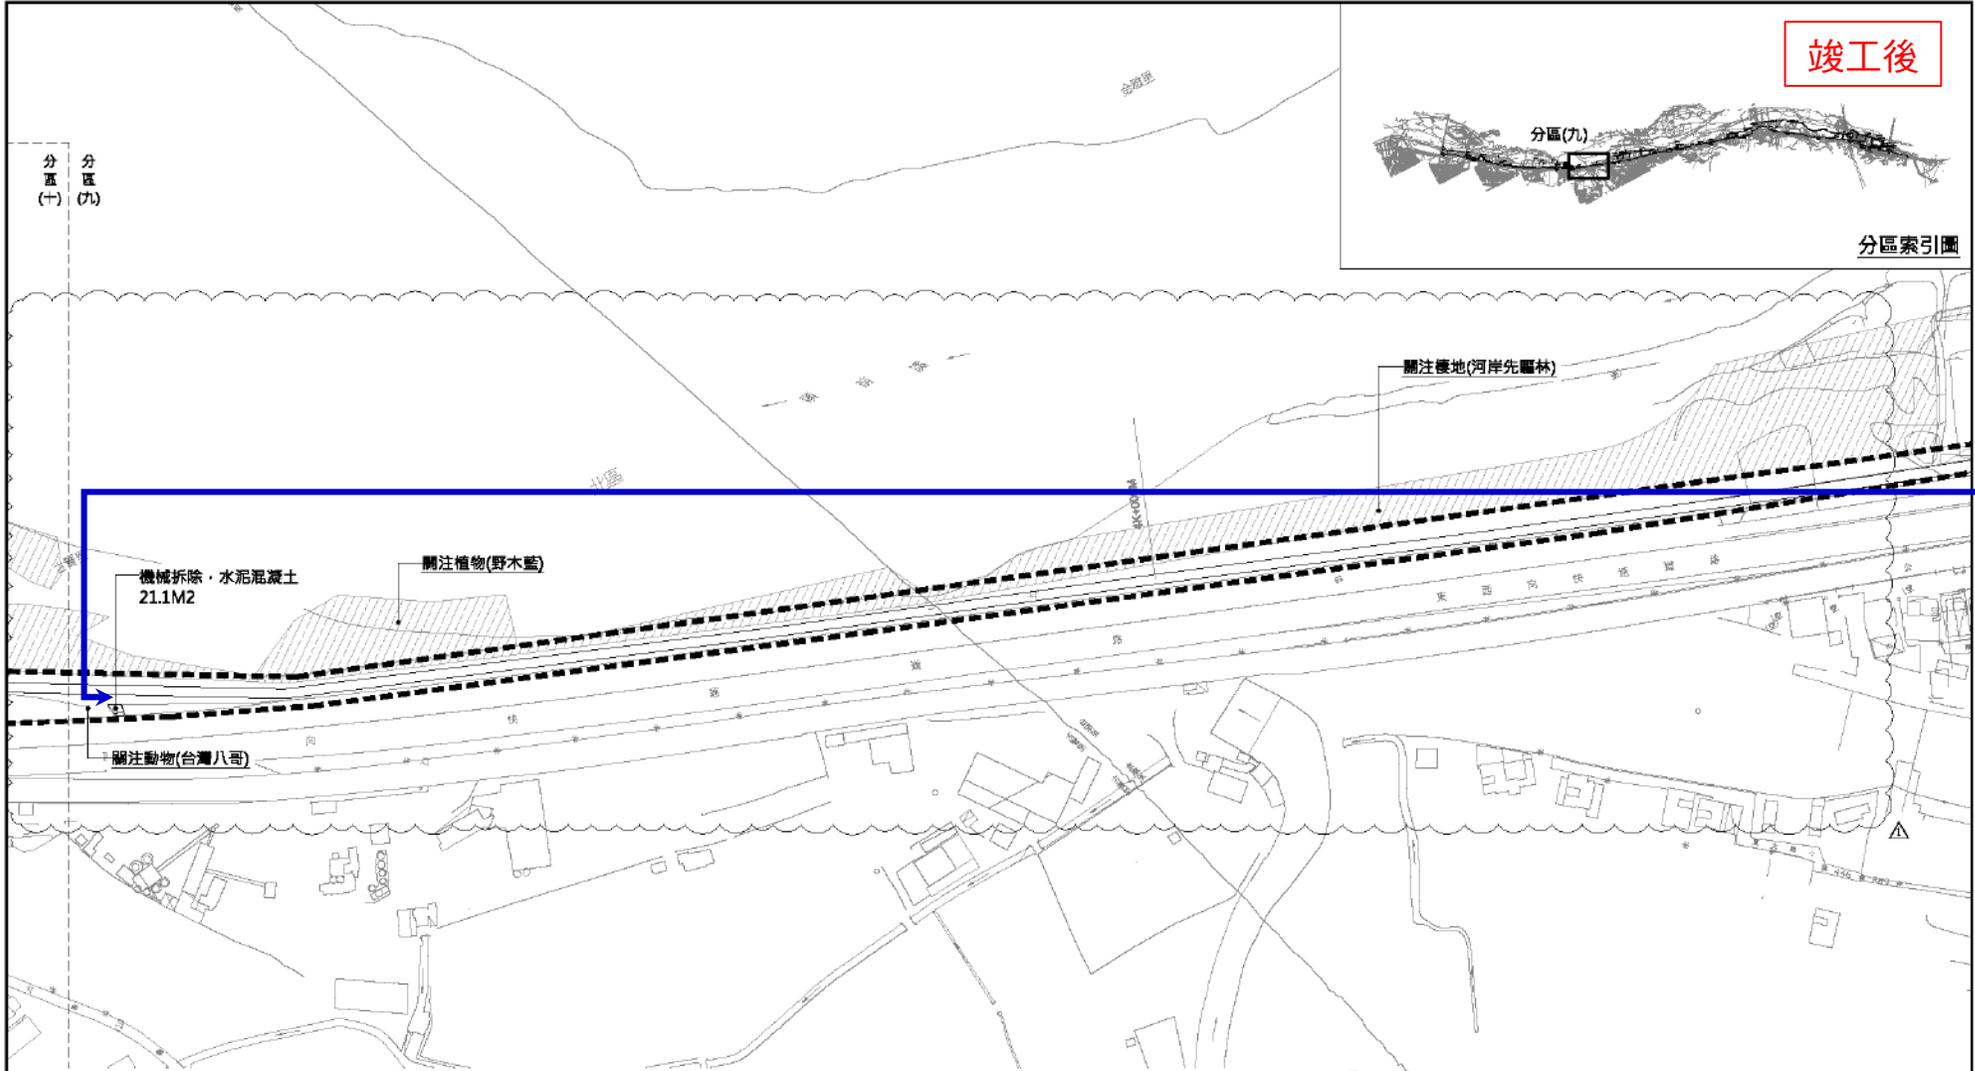
清整及植栽工程完成

- ◆ 分區九施工範圍內之關注動、植物原棲地維持施工前品質，並保全各關注動植物或棲地。
- ◆ 未對其他棲地環境造成負面影響。
- ◆ 分區九已完成植栽工程，新植**厚葉石斑木**等。

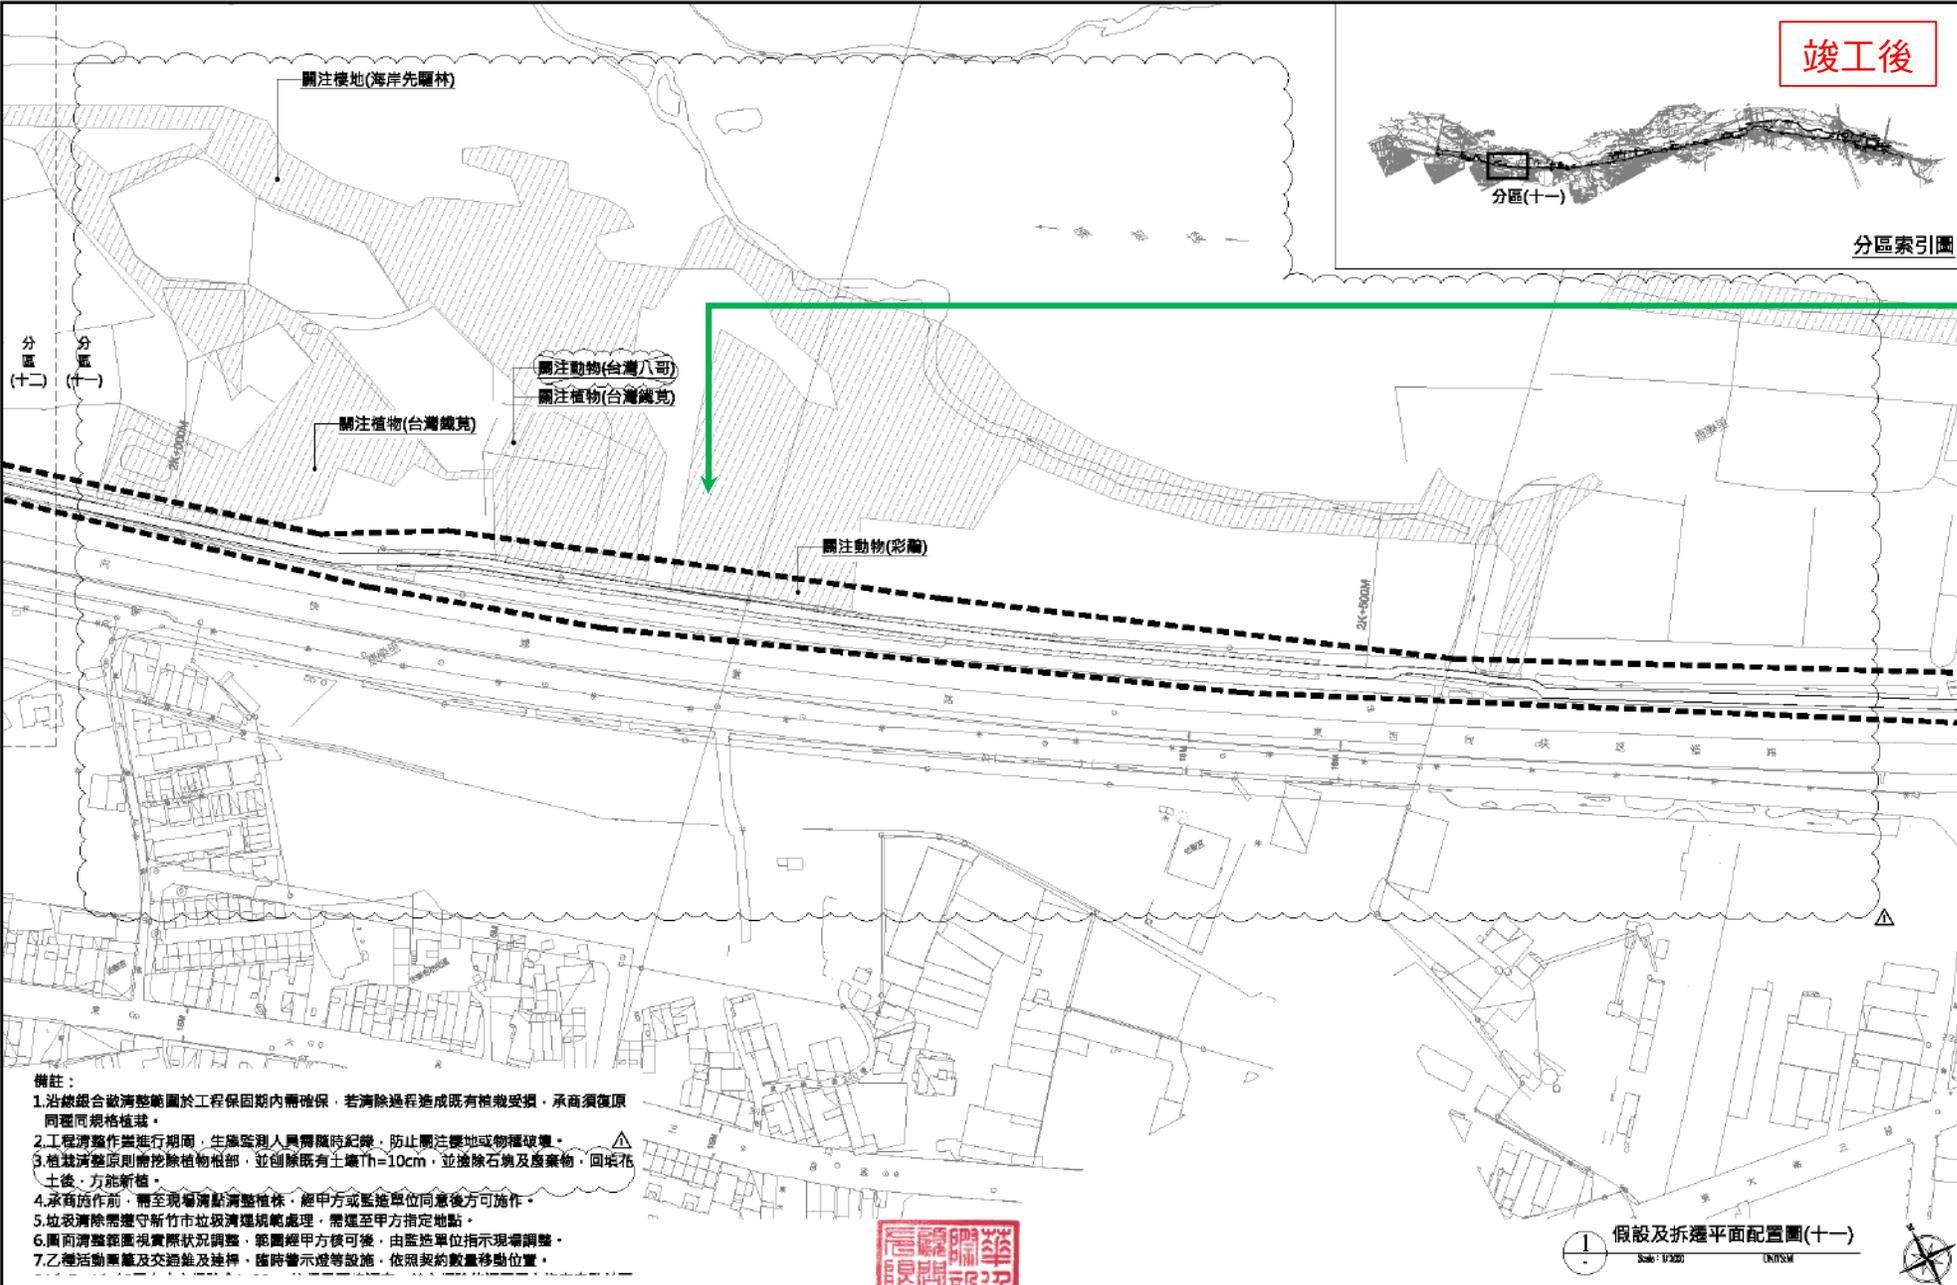
關注棲地

- ◆ 分區十一施工範圍內之**關注動、植物原棲地**維持施工前品質，並保全各**關注動植物或棲地**。
- ◆ 分區十一無實際施作工程，未對其他棲地環境造成負面影響。

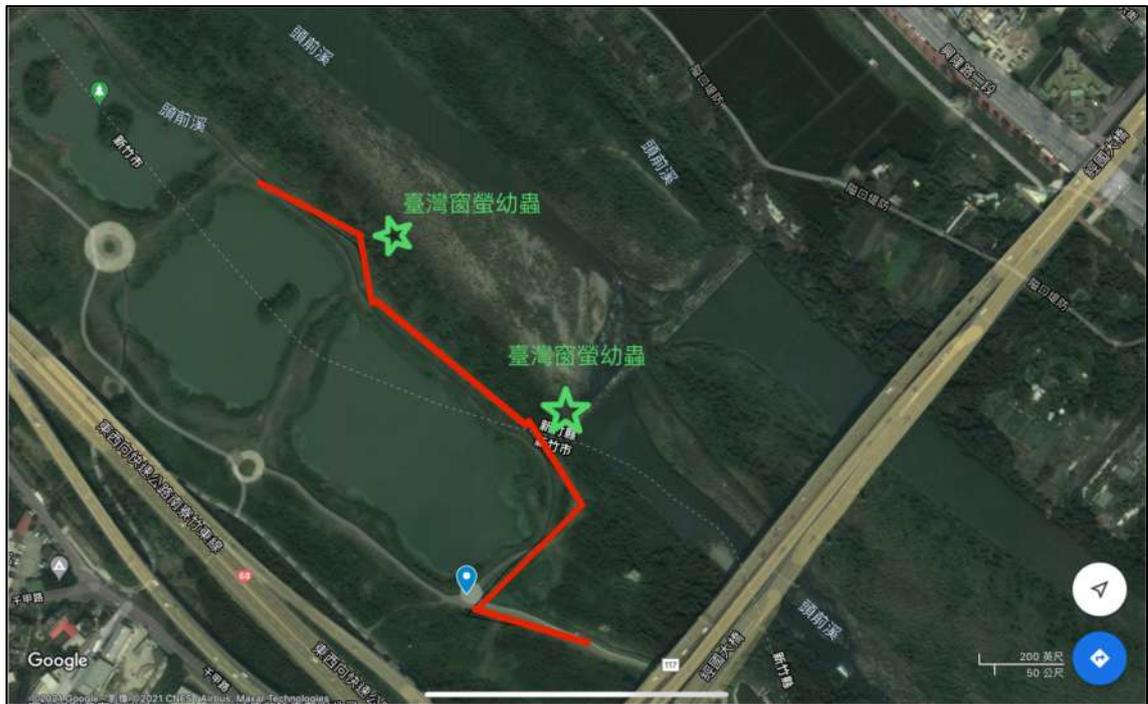
圖二 樣點 1 穿越線調查樣線位至及台灣窗螢活動範圍

<p><b>圖一 調查樣線樣點位置圖</b></p>				
<p>本次調查於 2021 年 9 月執行日間及夜間螢火蟲分佈調查，而除了樣點 6 無發現台灣窗螢之外，其餘樣線皆有台灣窗螢成蟲或幼蟲活動，幼蟲個體多集中在溪溝兩側低矮植被下方，而成蟲則是於荒草區、雜木林、人工開墾草皮區活動較多，各樣線調查成果及發現活動位置如下圖二至圖七所示，以下分別針對各分區進行說明。</p>				
<b>分區一：</b>				
<p>為本案調查樣點 1 範圍，如下圖二。調查過程中樣點 1 僅記錄到臺灣窗螢幼蟲活動，無發現任何成蟲個體。工區劃分主要是以現有自行車道以內之區域，本區台灣窗螢以</p>

頭前溪河岸草生地及雜木林為活動範圍，根據樣點 1 現場環境照片顯示，臺灣窗螢偏好棲息地並無太大干擾，且本次調查中亦有發現台灣窗螢幼蟲個體，顯示出本區域仍維持臺灣窗螢棲息利用。

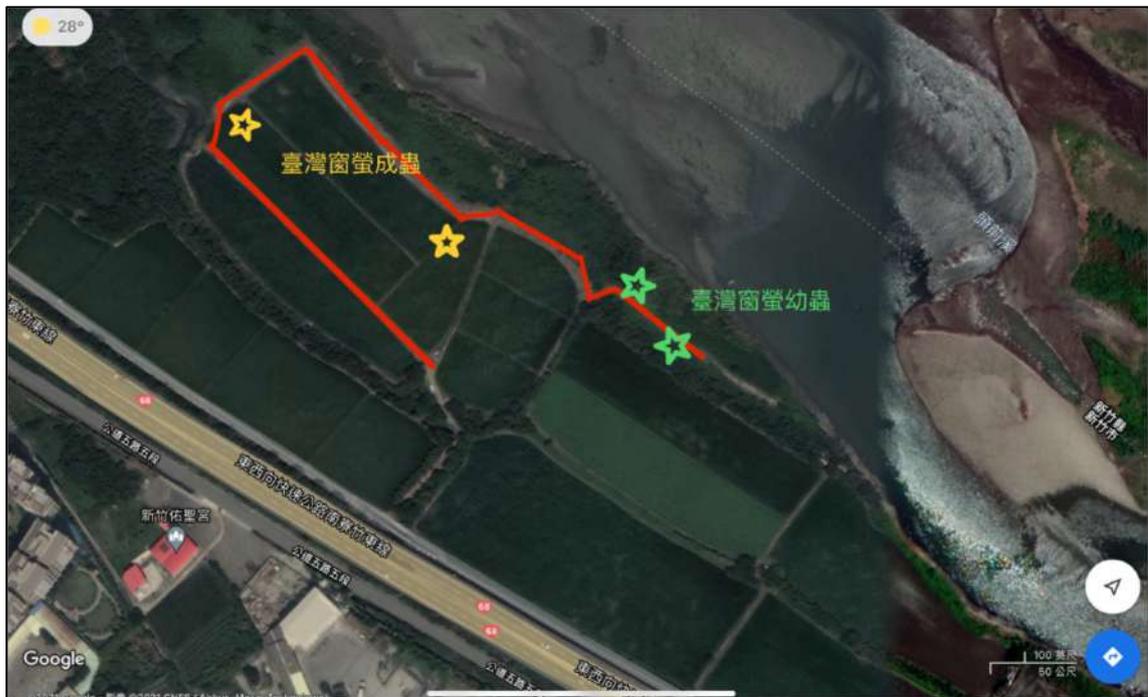
圖六 樣點 5 穿越線調查樣線位至及台灣窗螢活動範圍

分區十為調查樣點 5 範圍，如下圖六。樣點 5 同時觀察到台灣窗螢成幼蟲個體，惟數量皆不多，顯示出此區域應是台灣窗螢偏好利用之環境，且參考工區施工範圍並無與台灣窗螢發現或利用棲地重疊，唯獨部分個體可能會飛到工區附近，但其位置並非主要繁衍利用空間，故此區工區狀況應與台灣窗螢活動無太大干擾。

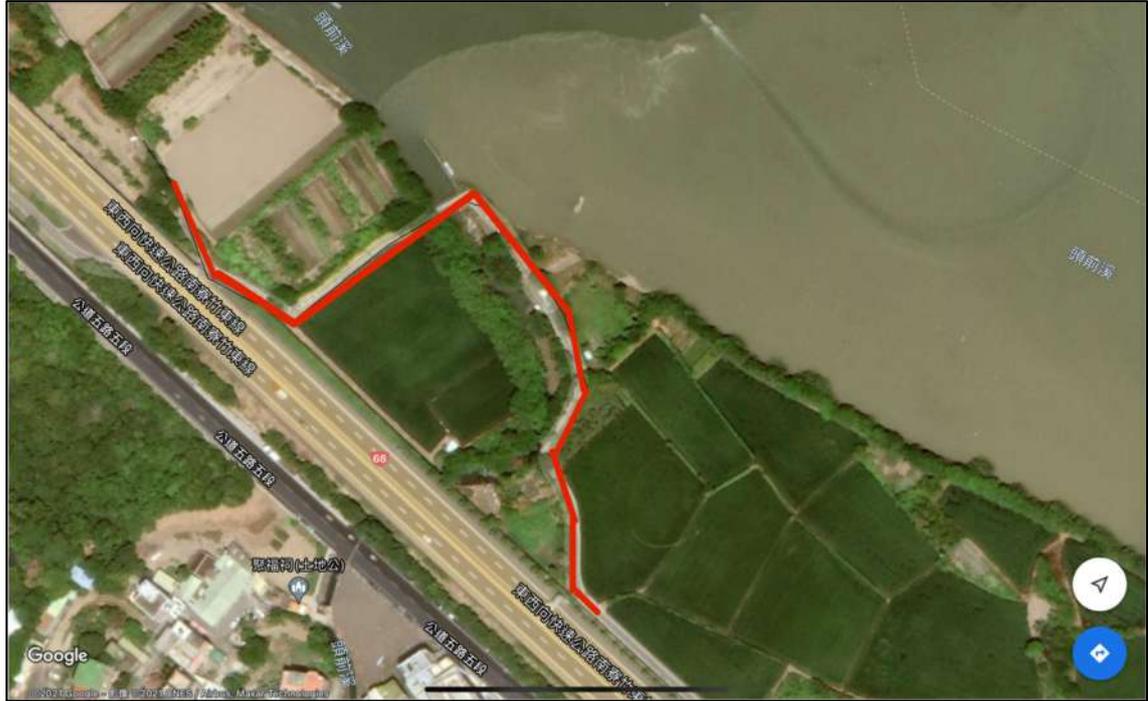
圖七 樣點 6 穿越線調查樣線位至及台灣窗螢活動範圍

分區十二為本次調查樣點 6，並未調查到任何台灣窗螢個體，推測應與頭前溪左岸之台灣窗螢成蟲主要發生期有關，但由於本區過去並無長時間且定性定量之螢火蟲族群調查，故僅能以推測方式判別應與工程施工無關。

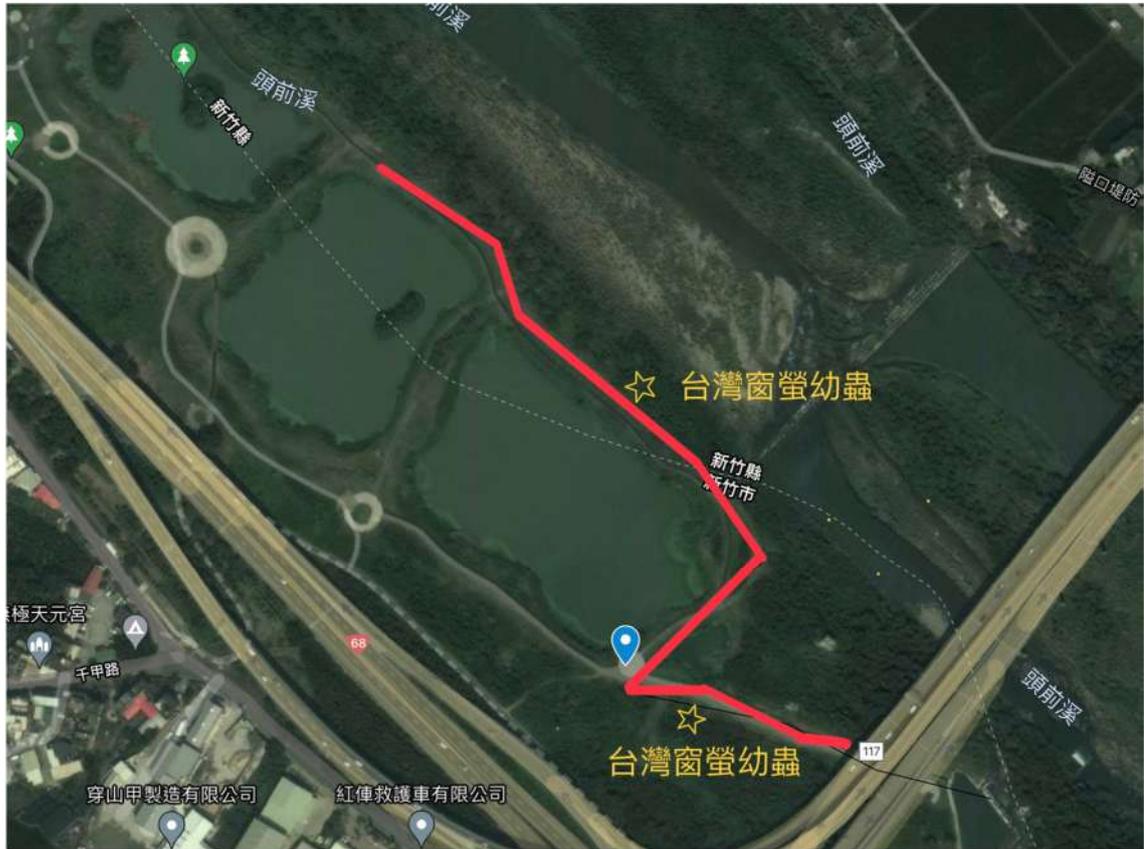
圖二 樣點 1 穿越線調查樣線位至及台灣窗螢活動範圍

為本案調查樣點 1 範圍，如下圖二。調查過程中樣點 1 僅記錄到臺灣窗螢幼蟲活動，無發現任何成蟲個體。臺灣窗螢偏好棲息地並無太大干擾，且本次調查中亦有發現台

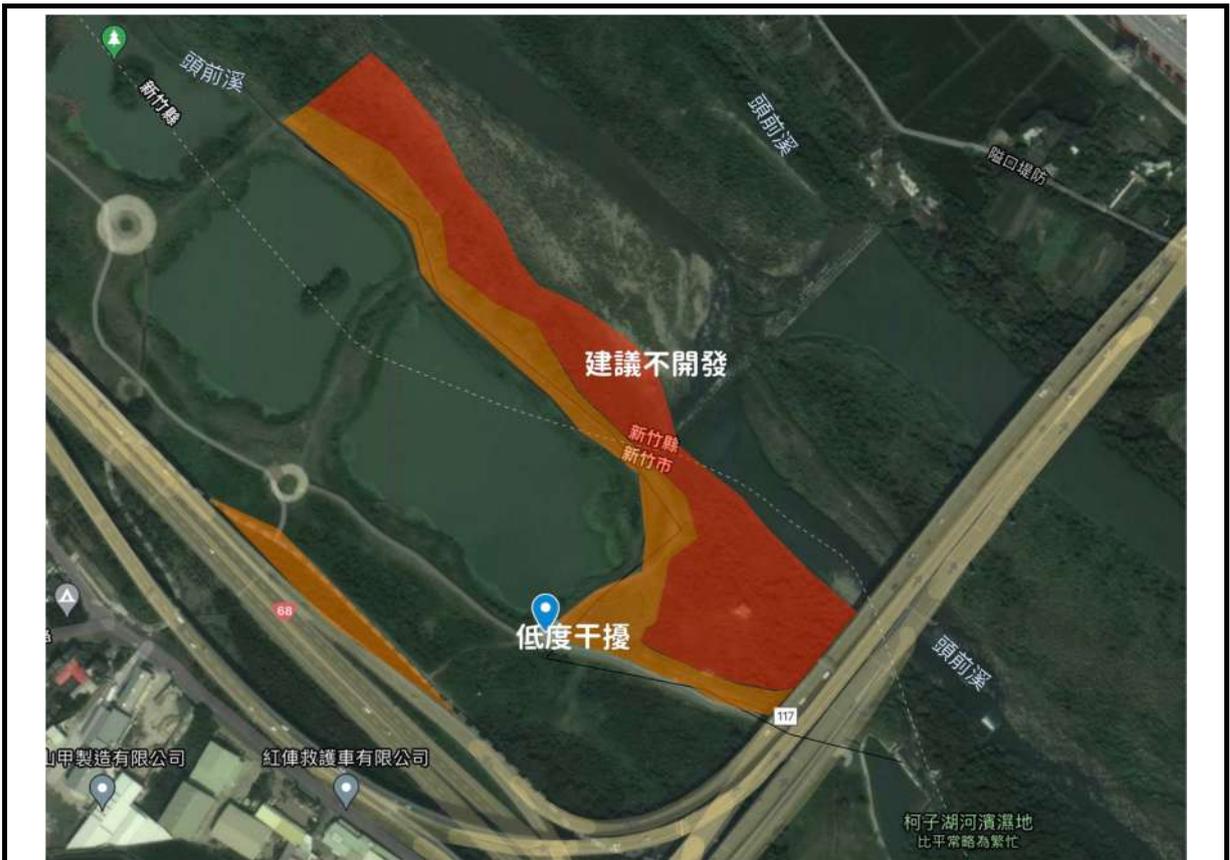
圖三 樣點1 施工範圍建議

灣窗螢幼蟲個體，顯示出本區域仍維持臺灣窗螢棲息利用。  
根據現場樣點狀況，沿著水岸周圍環繞自行車道(步道)已是人工干擾狀態(如圖三)；  
而靠近頭前溪一側應是目前臺灣窗螢族群活動區域，因此，根據樣點 1(分區一)狀  
況，建議以保留自行車到外側之雜木林為主，連結雜木林之區域為低度干擾區，其餘  
部分則視為人工干擾區域，工程進行對族群影響較小。

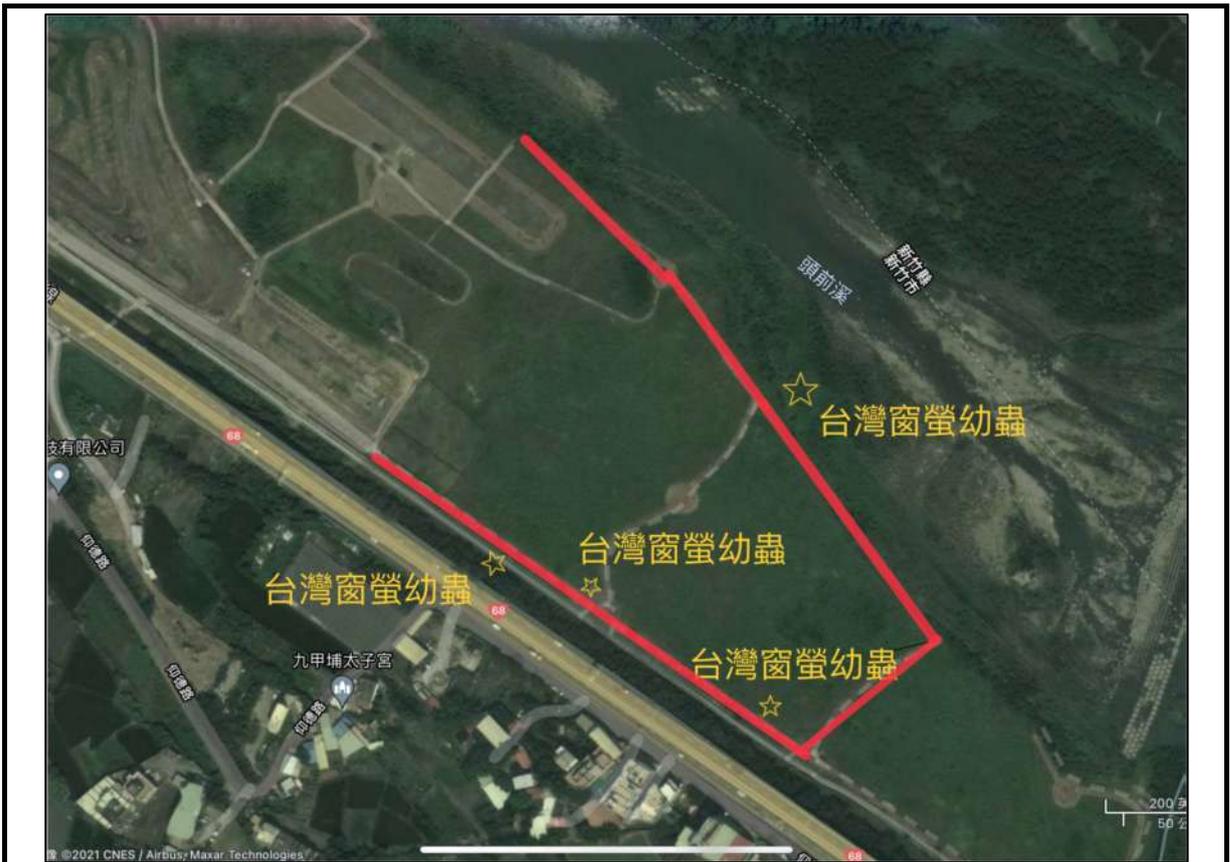
圖四 樣點 2 穿越線調查樣線位至及台灣窗螢活動範圍

分區三與本調查樣點2重疊，如下圖四。該區臺灣窗螢活動範圍及利用域相差無幾，紀錄有台灣窗螢幼蟲，且集中在荒草區，並無成蟲紀錄。推測應是與台灣窗螢成蟲發生期有關，目前已屬於成蟲活動末期，故無記錄到任何成蟲個體。

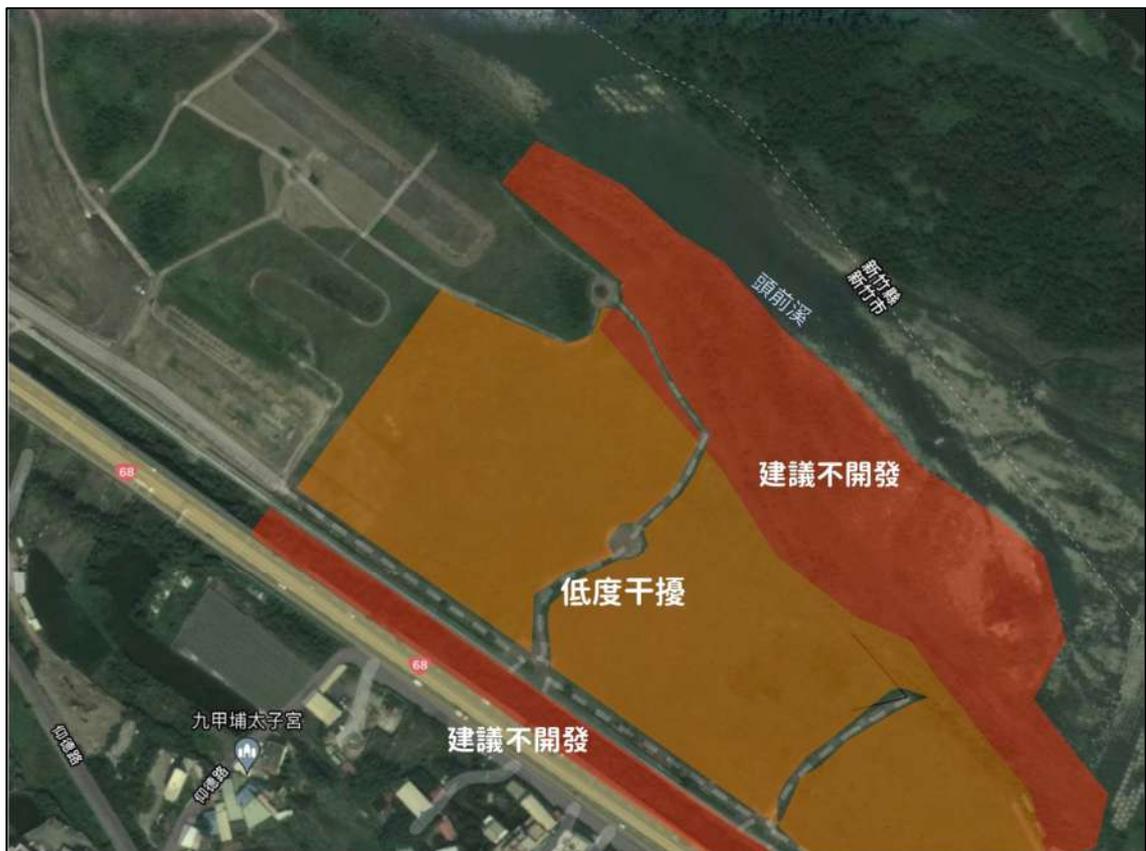
圖五 樣點 2 施工範圍建議

配合9月調查結果，樣點2區域為台灣窗螢雄成蟲活動，但中間區域為高度曝曬之草區，應該不是主要族群棲息區域，此區域台灣窗螢棲息以靠近頭前溪側為主，但值得注意的是在高架道路下方、自行車道左側之矮雜木林內也穩定有台灣窗螢幼蟲活動，因此建議此區亦設為不再開發之區域(圖五)。

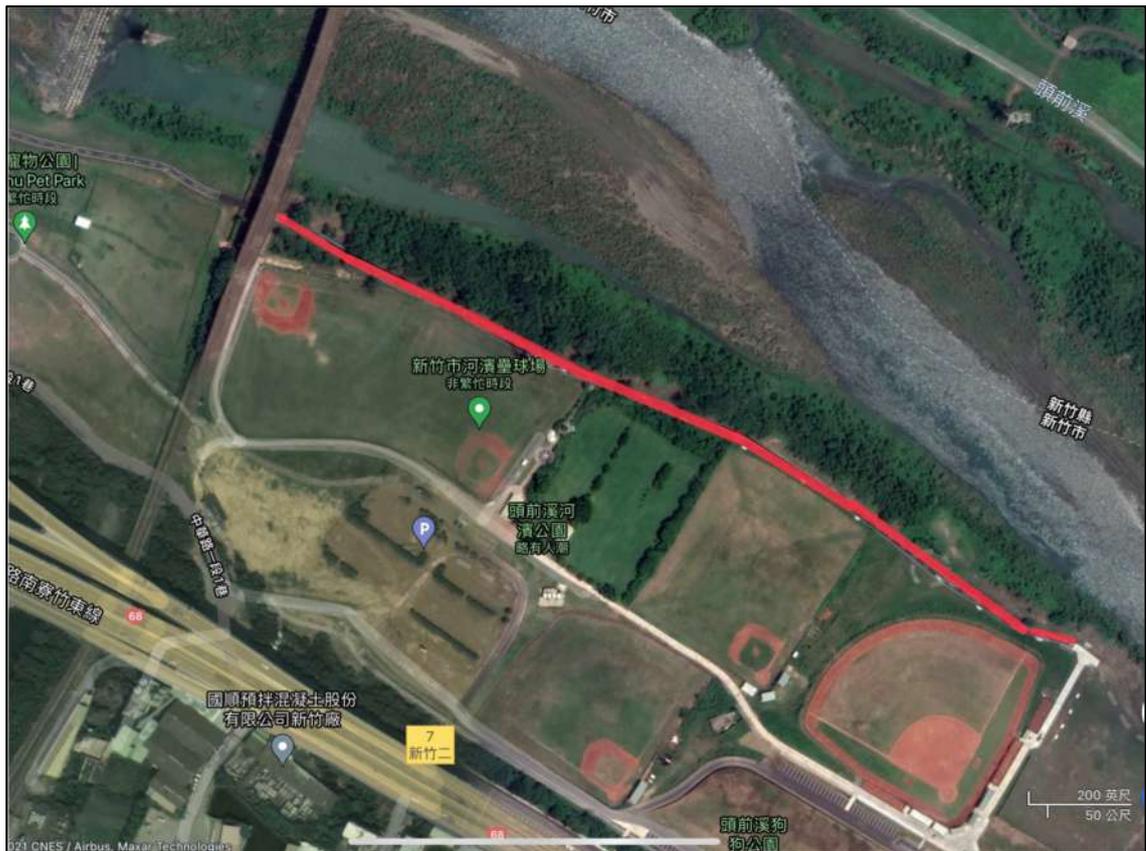
圖六 樣點3 穿越線調查樣線位至及台灣窗螢活動範圍

樣點3靠近頭前溪一側，是本樣區主要發現台灣窗螢之區域，與其他樣點之台灣窗螢棲息環境類似，惟自行車道旁已人工開墾、補植植栽(非原生雜木林)，雖是已干擾區域，但緊臨溪側雜木林，建議設為低度干擾區域(圖七)。

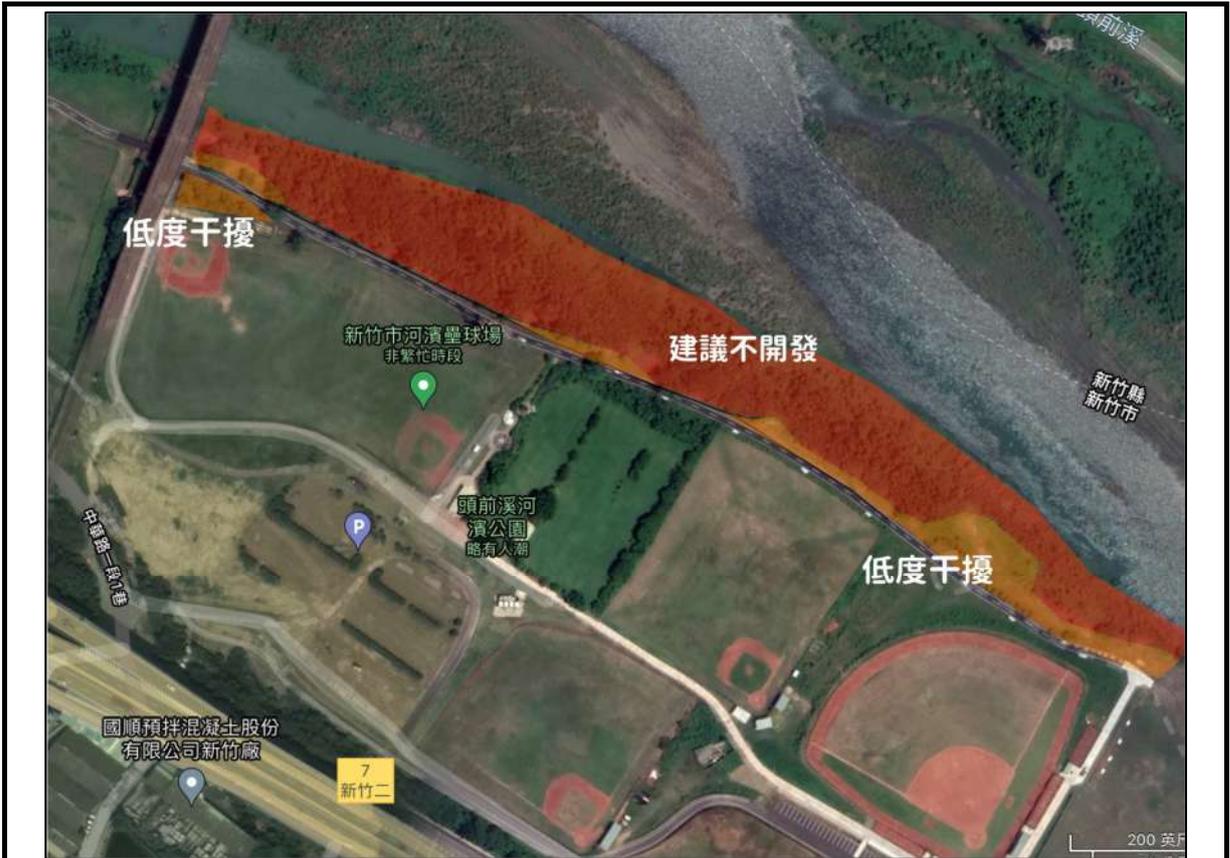
圖七 樣點3 施工範圍建議

另一側則是棒壘球場等運動區域，夜間可能會有台灣窗螢雄成蟲活動，但屬經過為多，且此區域多是人工建物，因此不劃設為台灣窗螢主要區域(圖七)。

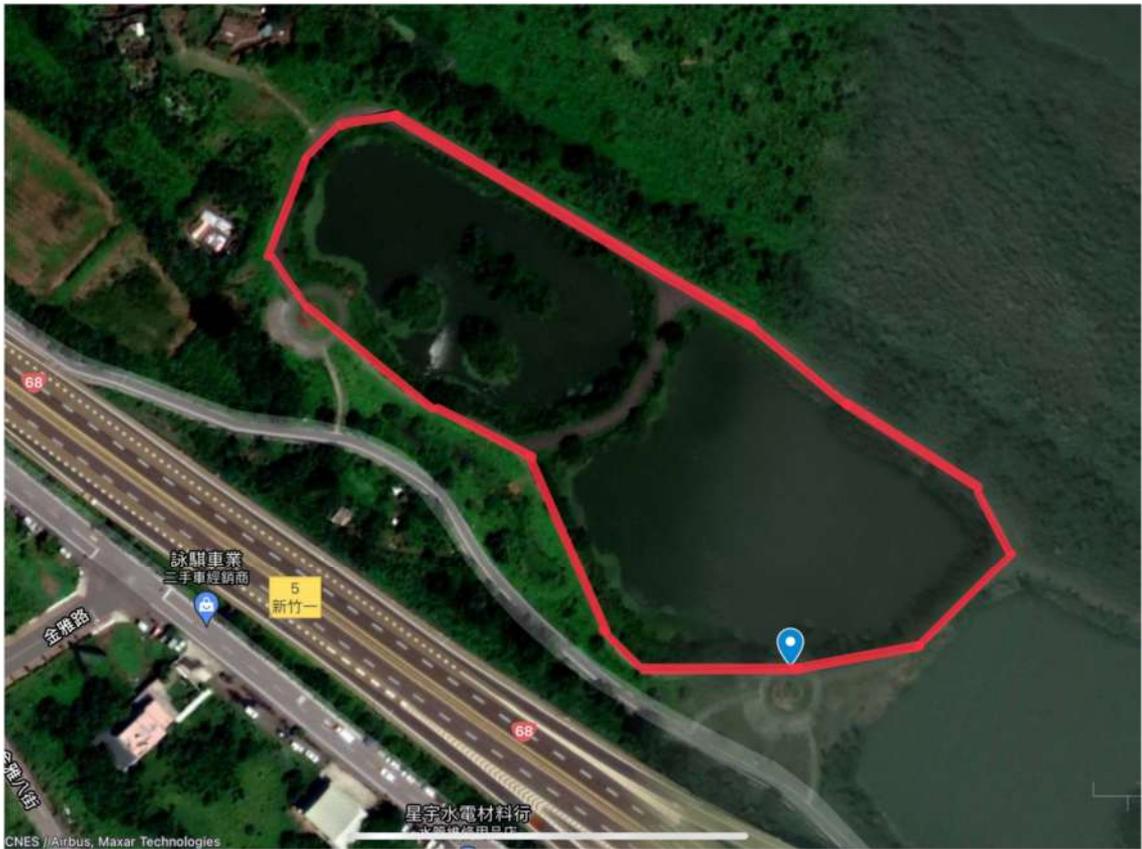
圖八 樣點4 穿越線調查樣線位至及台灣窗螢活動範圍

分區八為本案樣點4範圍，如下圖八，本次調查並無紀錄到台灣窗螢成、幼蟲個體，推測應是與台灣窗螢成蟲發生期有關，目前已屬於成蟲活動末期，故無記錄到任何成蟲個體。

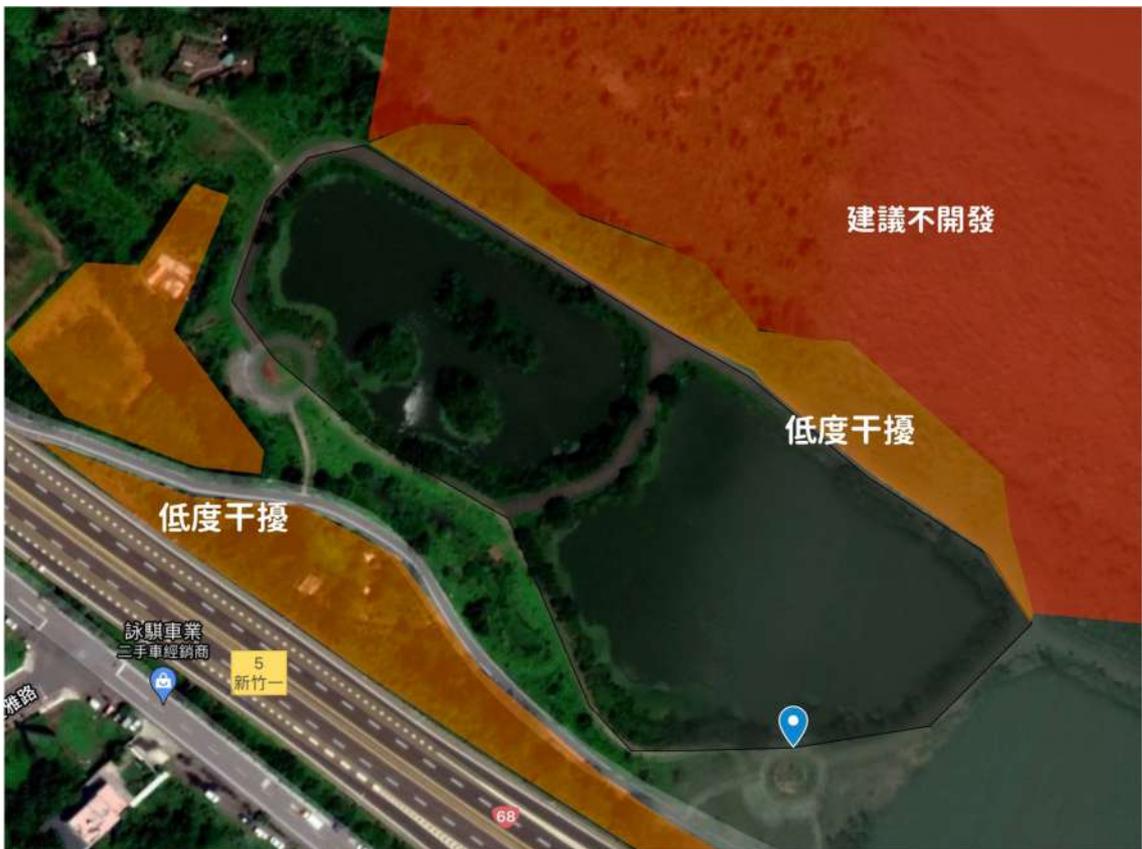
圖九 樣點4 施工範圍建議

樣點4主要調查範圍亦是人工闢設之水域及環繞自行車道，已屬高度干擾區域，加上幾次調查結果發現此區域之台灣窗螢雄成蟲皆是靠近頭前溪側及高架道路下方之雜木林活動，雖上月份調查亦在水池邊側發現有台灣窗螢幼蟲一隻次，但由於該棲地現況非台灣窗螢偏好棲地範圍，推測可能是從高架道路下方之雜木林移動而來，故本區建議自行車道周邊以低度干擾為主、靠近頭前溪側則是不建議開發(圖九)。

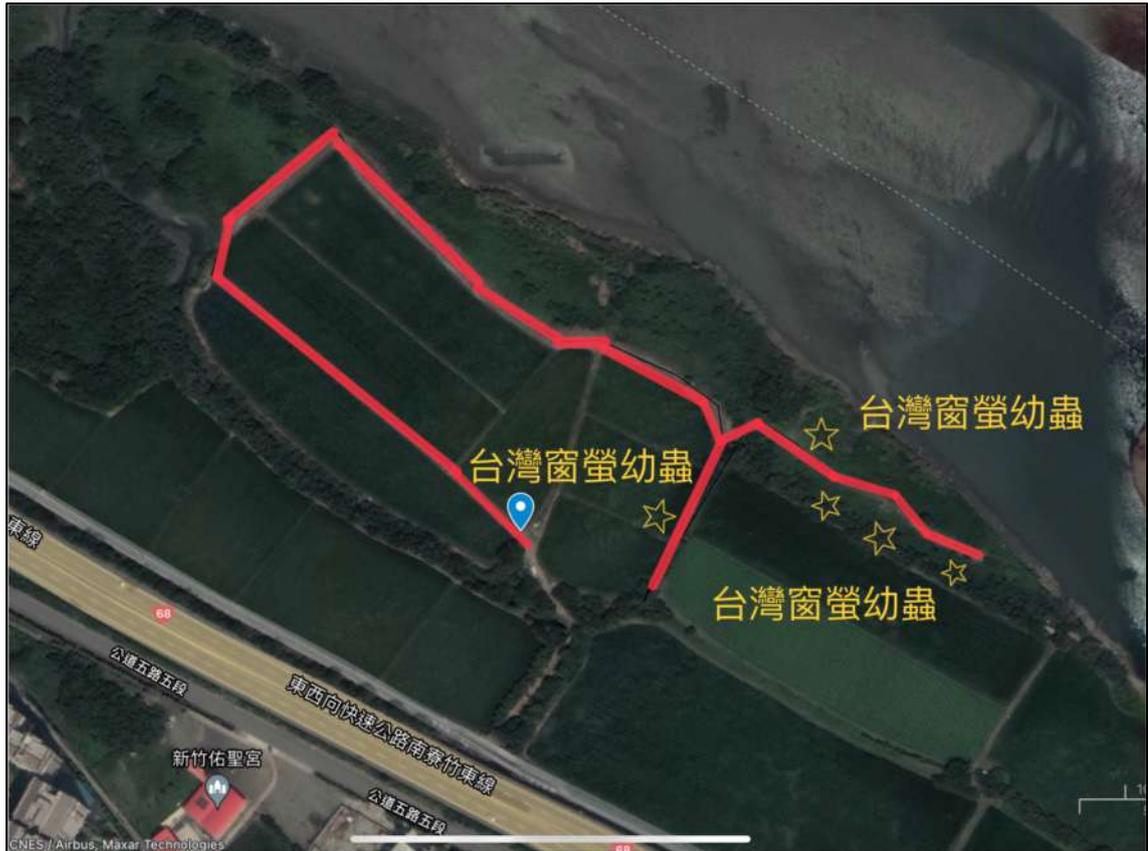
圖十 樣點 5 穿越線調查樣線位至及台灣窗螢活動範圍

分區十為調查樣點 5 範圍，如下圖十。樣點 5 觀察到台灣窗螢幼蟲個體，顯示出此區域應是台灣窗螢偏好利用之環境，且參考工區施工範圍並無與台灣窗螢發現或利用棲地重疊，故此區工區狀況應與台灣窗螢活動無太大干擾。

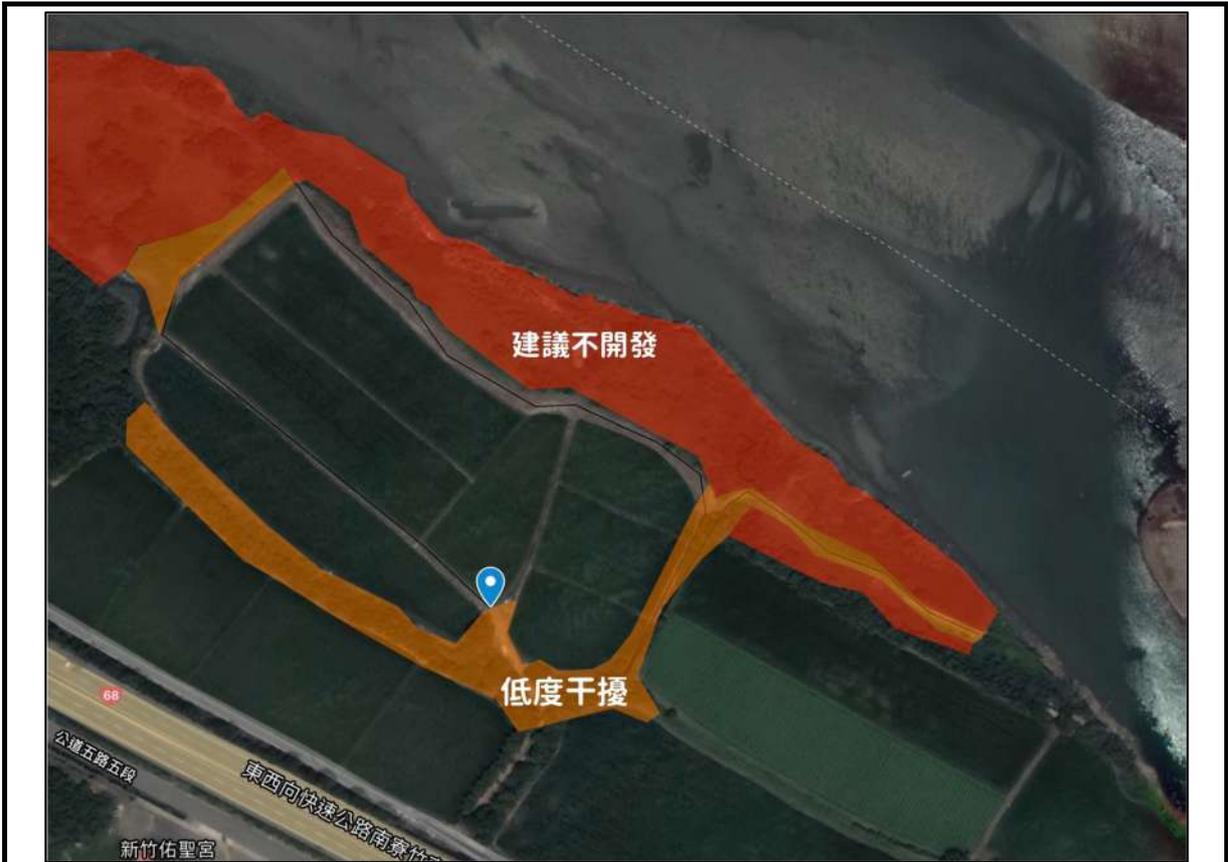
圖十一 樣點 5 施工範圍建議

樣點 5 自行車道緊臨農田，且幾次調查發現此區域農耕似乎有用藥習慣，因此農田環境雖可能是台灣窗螢棲地，但用藥狀況下，是為其不利生存。調查過程中發現，農田周圍是飛舞雄成蟲為多，幼蟲主要仍是在靠近頭前溪一側之荒草區域，故將此區設為建議不開發區域，而農田間之小面積雜木林，則建議進行低度干擾(圖十一)。

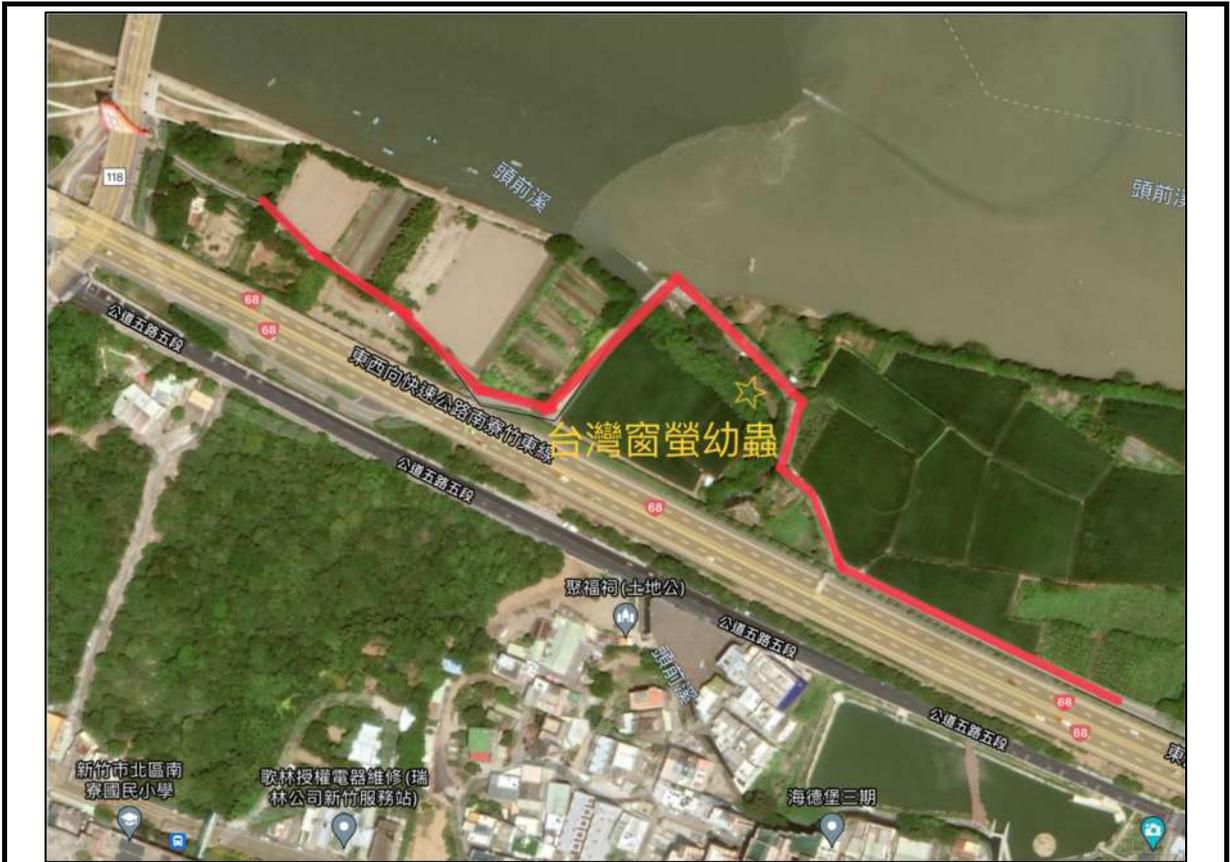
圖十二 樣點 6 穿越線調查樣線位至及台灣窗螢活動範圍

分區十二為本次調查樣點 6，如下圖十二，樣點 5 觀察到台灣窗螢幼蟲個體，但並未調查到台灣窗螢成蟲個體，推測應與頭前溪左岸之台灣窗螢成蟲主要發生期有關，目前已屬於成蟲活動末期，故無記錄到任何成蟲個體。
