新竹市環境保護局  
新竹左岸生態環境與棲地改善工程  
生態檢核工作結案成果報告

主辦機關：新竹市環境保護局  
監造單位：華廷國際設計顧問股份有限公司  
承攬廠商：朝勝營造事業股份有限公司

中華民國 111 年 4 月

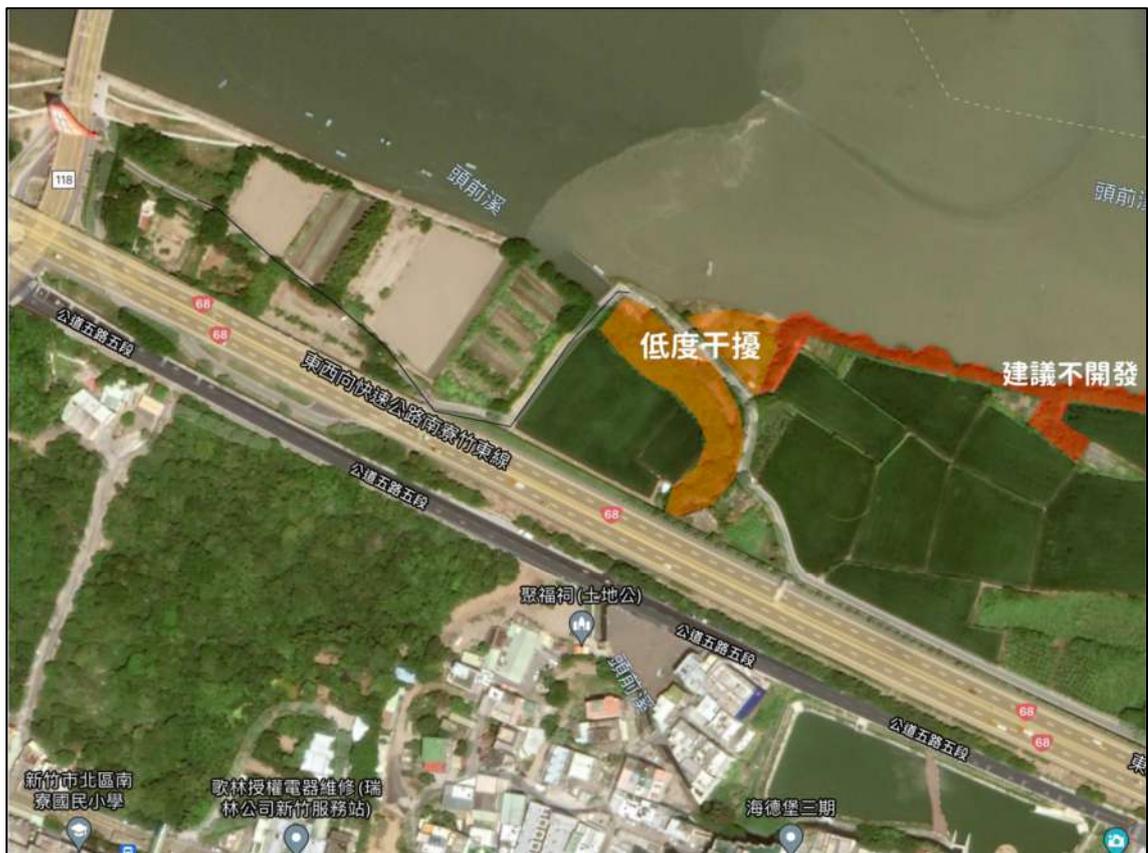
圖十三 樣點 6 施工範圍建議

樣點 6 相較於其他各樣點，為保有雜木林及荒草區最小範圍之樣點，此區域多數為道路及農田，幾次調查僅在農田間荒草區發現台灣窗螢雄成蟲及少數幼蟲活動，但由於此區域整體台灣窗螢族群利用面積偏少，建議在靠近頭前溪側荒草、農田與農田間之雜木林盡量劃設為不開發及低度干擾區域，以期能維持此區域台灣窗螢族群(圖十三)。

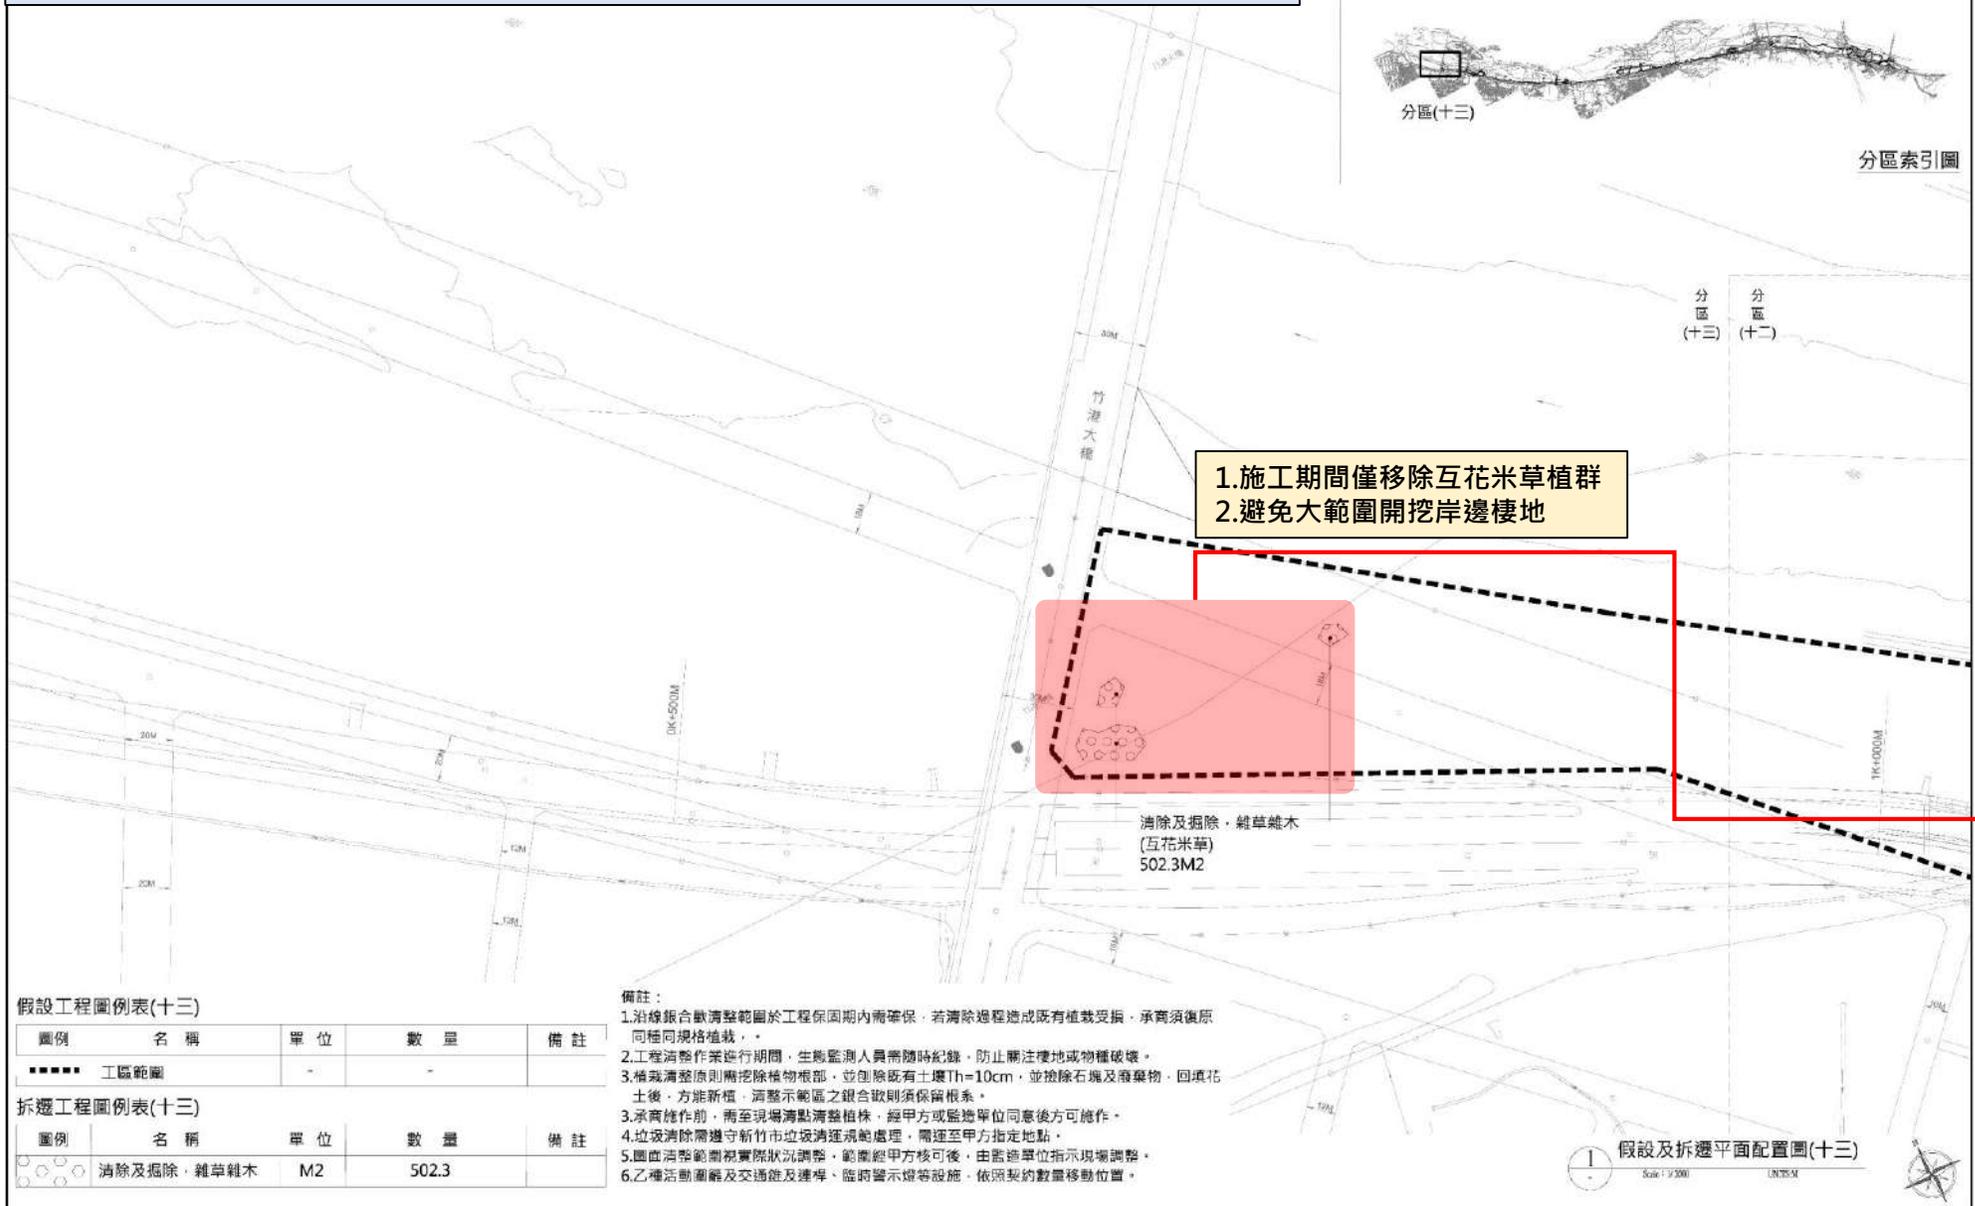
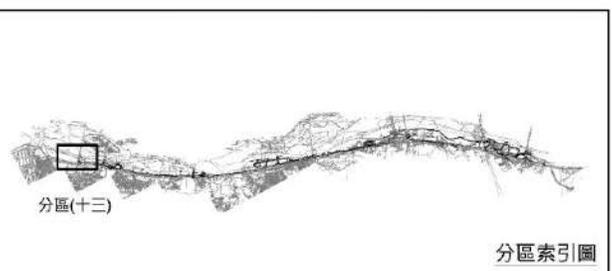
假設及拆遷平面配置圖(十三)  
Scale 1:2000

1. 施工期間僅移除互花米草植群  
2. 避免大範圍開挖岸邊棲地

清除及掘除，雜草雜木  
(互花米草)  
502.3M<sup>2</sup>
