「隆恩圳千甲段景觀工程設計階段生態檢核工作」  
委託技術服務

成果報告書

執行廠商：野聲環境生態顧問有限公司

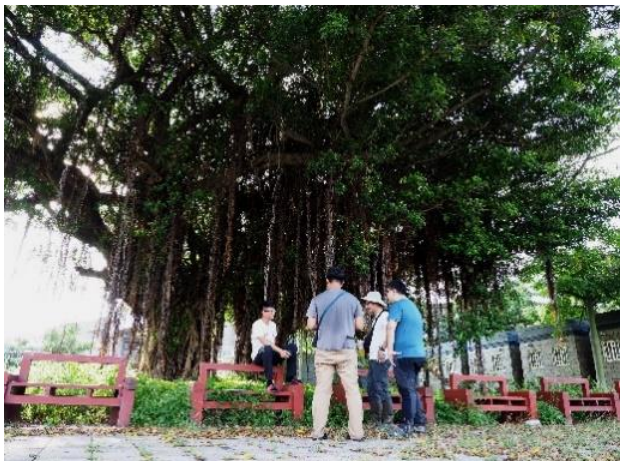
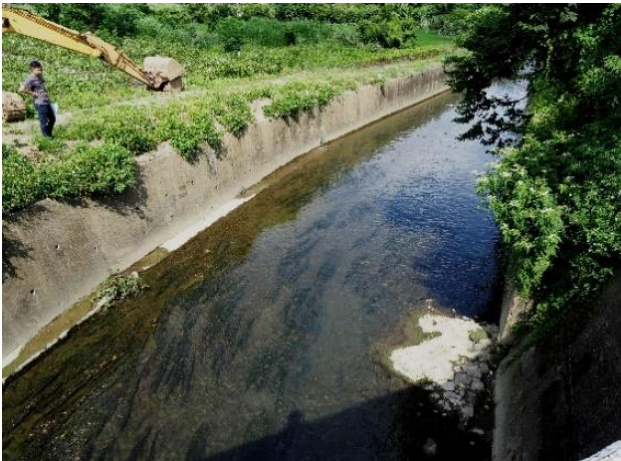
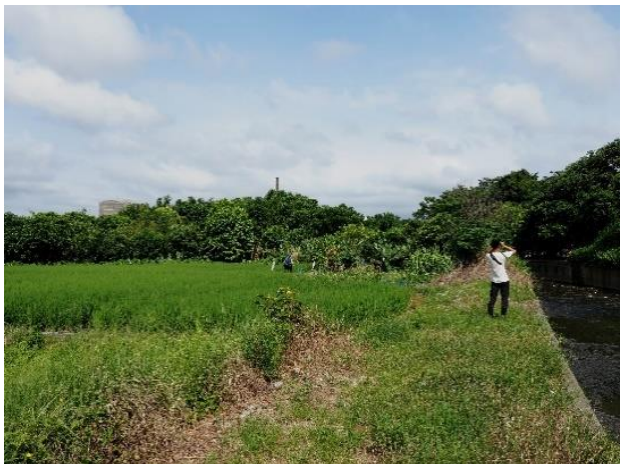
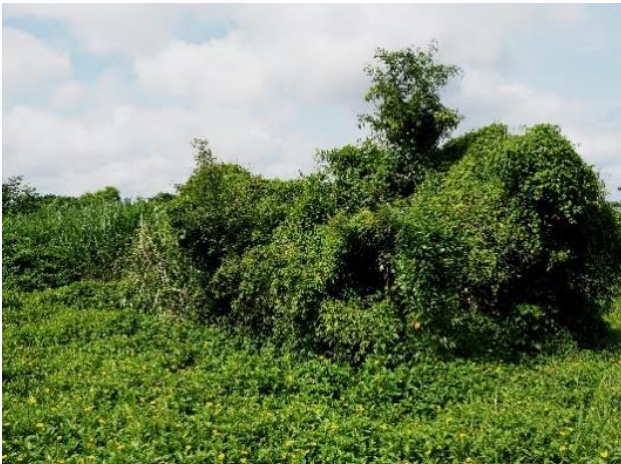
圖 3、區域中植物景觀現況

兒童探索館、停車場周邊現有植物多為人工栽植，木本植物主要有茄冬、楓香、臺灣欒樹、小葉欖仁樹、欖木、榔榆、苦楝、水黃皮、木麻黃、正榕等，灌叢及地被主要為金露花、仙丹花、日本女貞、韓國草、狗尾草、大花咸豐草、鋪地黍。

隆恩圳綠稜線包含隆恩圳及其邊坡，圳內水域僅發現水蘊草一種植物，隆恩圳邊坡及越圳步道植被主要為南美蟛蜞菊、薜荔、月桃、小桑樹、構樹、山黃麻、雀榕、冇骨消、葎草、槭葉牽牛、鋪地黍、小花蔓澤蘭。

取水口草原目前仍為以栽植水稻為主的農田地景，與周圍地景及土地利用方式有高度相似性，是施工範圍內自然度較高之區域。木本植物有垂柳、龍眼、洋玉蘭、榕、構樹、小桑樹、山黃麻，灌木及草本植物有田菁、孟仁草、牛筋草、金午時花、象草、空心蓮子草、扛板歸、山萵苣、野茼蒿、馬利筋、雞屎藤、南美蟛蜞菊、鋪地黍、大花咸豐草、小花蔓澤蘭，另外栽植作物有甘蔗、香蕉、水稻、芋，並有做為綠籬用途的蓬萊竹。

| <p>基地內之大樹</p> | <p>隆恩圳水域植物</p> |
| <p>取水口草原地景現況</p> | <p>取水口草原地景現況</p> |

施工地點範圍內的木本植物大多為人工栽植，作為停車場分區間隔或行道樹之用途，目視估計樹齡大多在 10 年以內，但三號停車場旁兩株胸徑超過 1 公尺 ( 含支持根 )、樹冠幅超過 10 公尺的正榕大樹，推測應為世博台灣館啟用前即已留存之保留木，建議予以保留，可提供鳥類、小型哺乳類、爬蟲類、昆蟲、無脊椎動物及各類附生植物棲息環境，並可調節局部氣候，提供遊客休憩功能。施工期間應注意避免傷害其根部或影響生長勢，例如在其周圍傾倒棄土、放置工程機具等。未來喬木植栽規劃，除了搭配不同層次視覺景觀、四季變化豐富、抗風性強之樹種外，亦可多加利用臺灣原生樹種 ( 參考表 2 )。

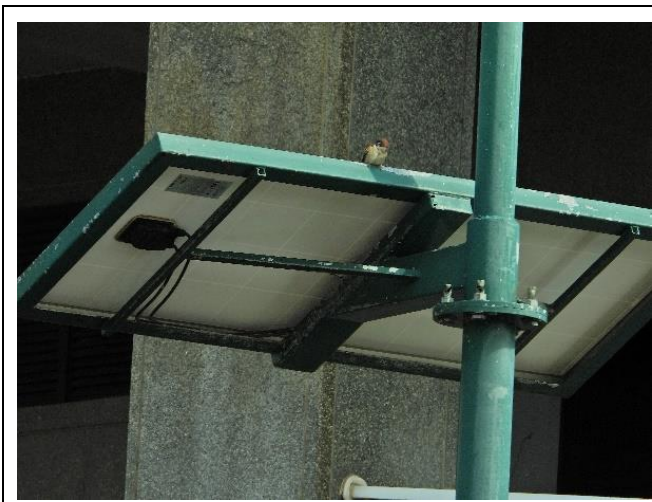
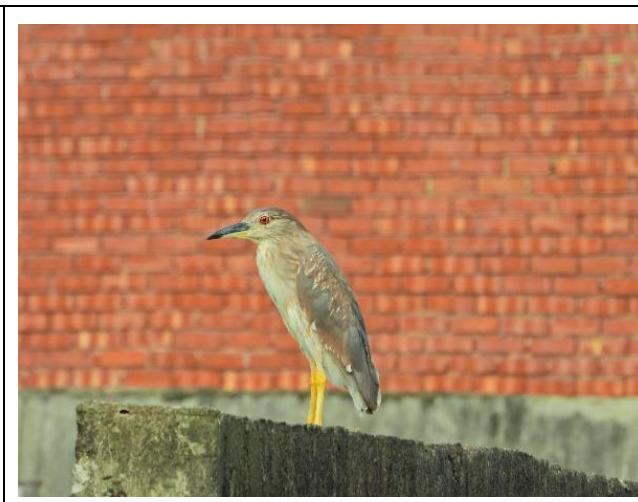
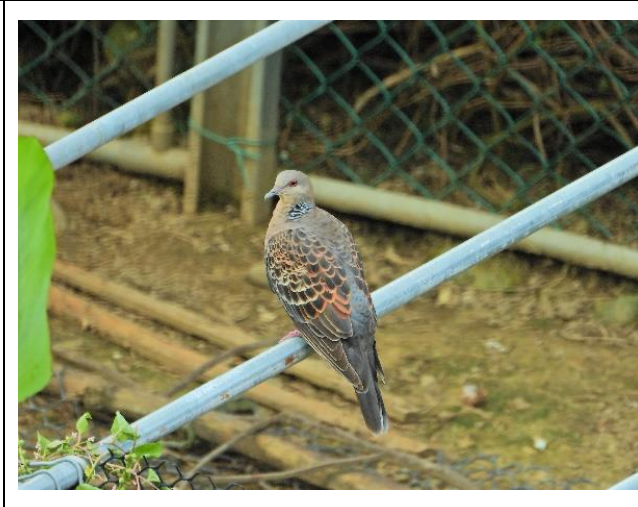
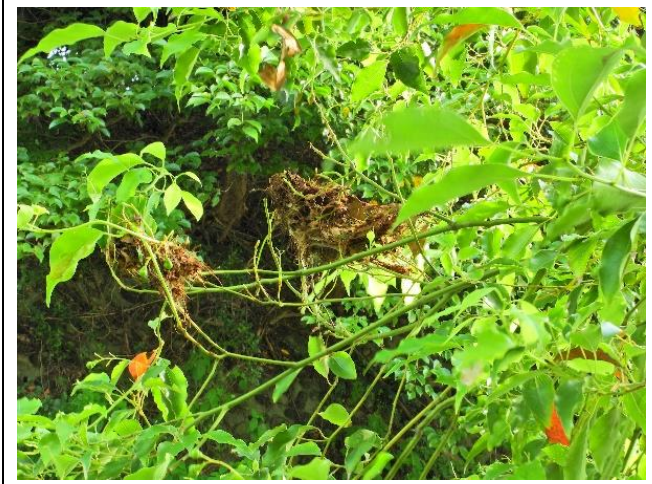
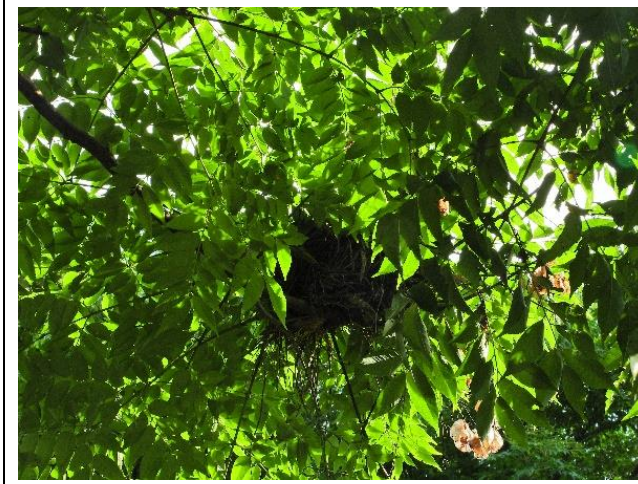
圖 4、生態檢核鳥類調查記錄照

鳥類採目視調查沿途記錄所發現的種類，以望遠鏡觀察範圍內是否有鳥類巢位，並加以拍照記錄。施工範圍周邊記錄到的鳥類有金背鳩、紅鳩、珠頸斑鳩、家八哥、白尾八哥、大捲尾、白頭翁、綠繡眼、樹鵲、喜鵲、斑文鳥、褐頭鷦鷯、黃頭鷺、小白鷺、夜鷺、紅嘴黑鵯、麻雀、家燕等 18 種。所記錄之鳥類多為活動區域可與人為環境重疊適應之鳥類，並無記錄到稀有或是保育類物種。

調查過程中發現叼著巢材向樹叢隱蔽處或人造設施太如陽能路燈縫隙中移動。推測麻雀與白頭翁於調查時間剛好在築巢。除此之外隆恩圳兩側的苦楝樹與樟樹也有發現斑文鳥與綠繡眼的巢，顯示隆恩圳周圍具備適合鳥類繁殖的棲地條件。

| <p>於太陽能路燈縫隙築巢的麻雀</p> | <p>隆恩圳上的亞成夜鷺</p> |
| <p>樹鵲</p> | <p>金背鳩</p> |
| <p>隆恩圳兩側樟樹上的鳥巢</p> | <p>隆恩圳兩側苦楝樹上的鳥巢</p> |

鳥類方面，未來工程規畫與施作建議在靠近隆恩圳側盡可能降低工程噪音與粉塵，如需移植原有灌木或喬木須注意是否有鳥類巢位於該樹上。

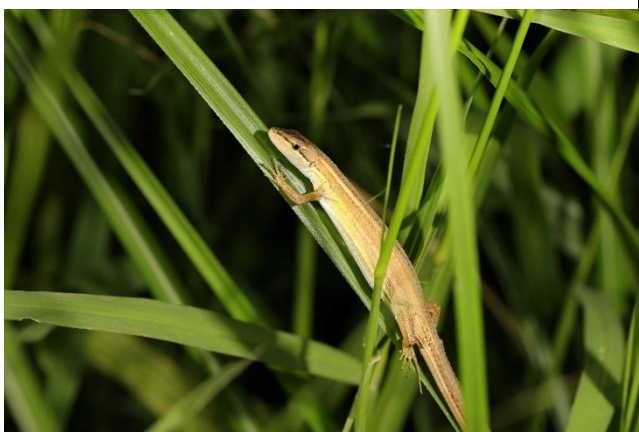
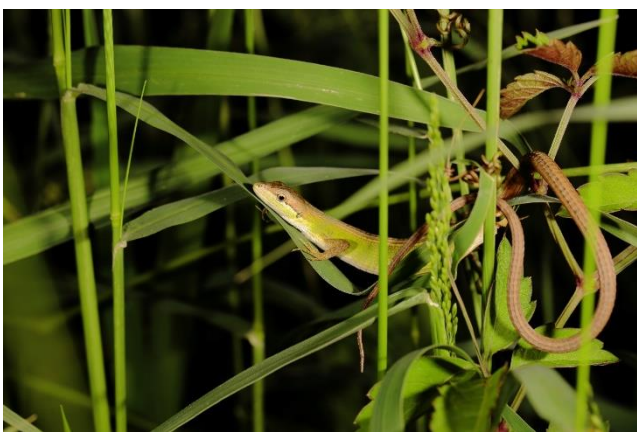
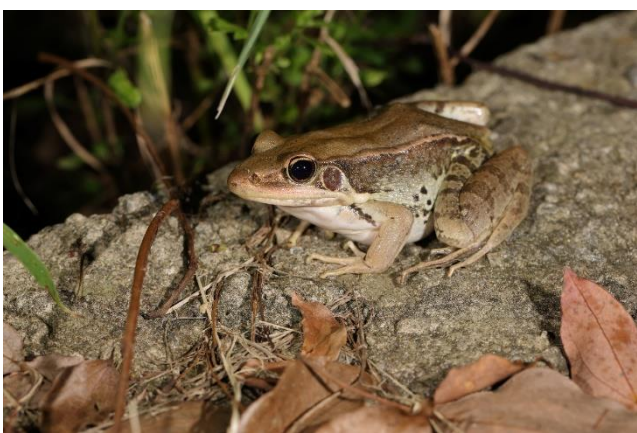
圖 5、生態檢核兩棲類及爬蟲類調查記錄照

本區調查共記錄爬行類 2 目 4 科 5 種，包含 2 種臺灣特有種：斯文豪氏攀蜥與蓬萊草蜥，1 種外來種巴西龜，其餘尚有無疣蜥虎與疣尾蜥虎。其中，疣尾蜥虎與無疣蜥虎的棲息環境本就貼近人類頻繁活動之場域，斯文豪氏攀蜥活動的範圍主要以園區內與周邊之樹木為主，工程對其影響不大。外來種巴西龜發現之地點位於第一期施工階段內之水圳中，此個體可能來自頭前溪之族群。

本區蛙類調查共記錄 5 科 6 種，包含原生種之虎皮蛙、澤蛙、貢德氏赤蛙、中國樹蟾與黑眶蟾蜍，及外來種之斑腿樹蛙。比較 2018 至 2020 鄰近地區之蛙類調查記錄，高峰植物園周邊共記錄 5 科 10 種蛙類；清大共記錄蛙類 6 科 11 種。因本調查季節未涵蓋本區域周圍有記錄之各種蛙類繁殖季，本區蛙類調查種類僅占鄰近區域蛙種之 50%。貢德氏赤蛙主要棲息於隆恩圳周邊，黑眶蟾蜍於國際展演中心周邊與兒童探索館周邊車道出現，其餘蛙類主要分布於取水口草原與其周邊田園。

| 蓬萊草蜥夜間停棲 | 蓬萊草蜥夜間停棲 |
| 斯文豪氏攀蜥日間活動 | 貢德氏赤蛙夜間在田邊活動 |

隆恩圳周邊草生地與隆恩圳綠稜線有數量穩定之蓬萊草蜥，建議未來陸生植栽-高草灌木類(Type B)與探索草原區域植栽，能多選用臺灣原生種之草本與灌木植物，經營管理切勿使用除草劑控制植栽高度、清除植栽，以減少對其生態負面影響。而在兩棲動物方面，本調查於夏季進行，並非 III 級保育類 - 臺北樹蛙的繁殖季，未來秋冬季之施工階段須特別留意臺北樹蛙的分布情形，減輕對其生態造成負面影響之衝突。

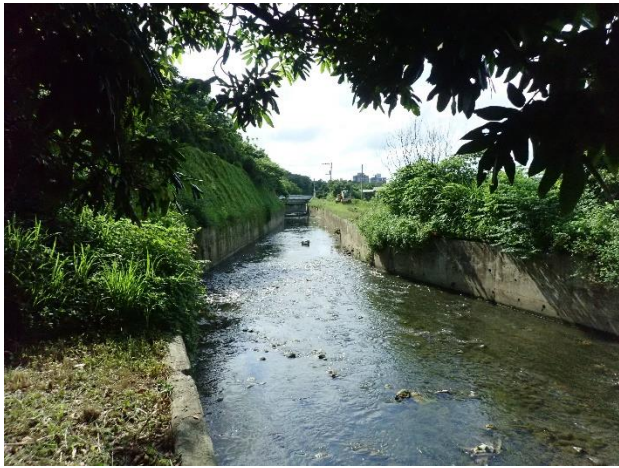
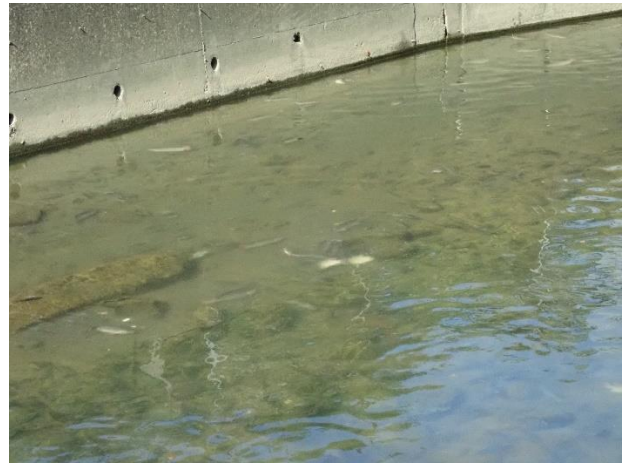
圖 6、生態檢核水域動物調查記錄照

本案之水域範圍僅有隆恩圳，由於調查當日隆恩圳水深較淺，且水質清澈目視可見底，又本工程預計規畫並無實際干擾水流路之施工，因此本案之水域動物調查採用目視法，於道路邊臨水側觀察及記錄所見之魚類及蝦蟹類。所記錄到魚類有外來種之雜交口孵非鯽(俗稱吳郭魚)、豹紋翼甲鯰(俗稱垃圾魚)、原生種之鯉，總計魚類 3 種。蝦蟹類則於夜間調查時未記錄到蝦蟹類個體，是以本案無蝦蟹類之記錄。本案魚類及蝦蟹類皆無記錄到保育類或是稀有物種。

在物種組成上，以雜交口孵非鯽為優勢魚種，其在隆恩圳內的族群量相當高，由目視及可見其群游於水道內，其次為鯉，但鯉多分布於流速較緩且水深較深之區域，棲地偏好與雜交口孵非鯽有所區隔。

隆恩圳現況

雜交口孵非鯽族群

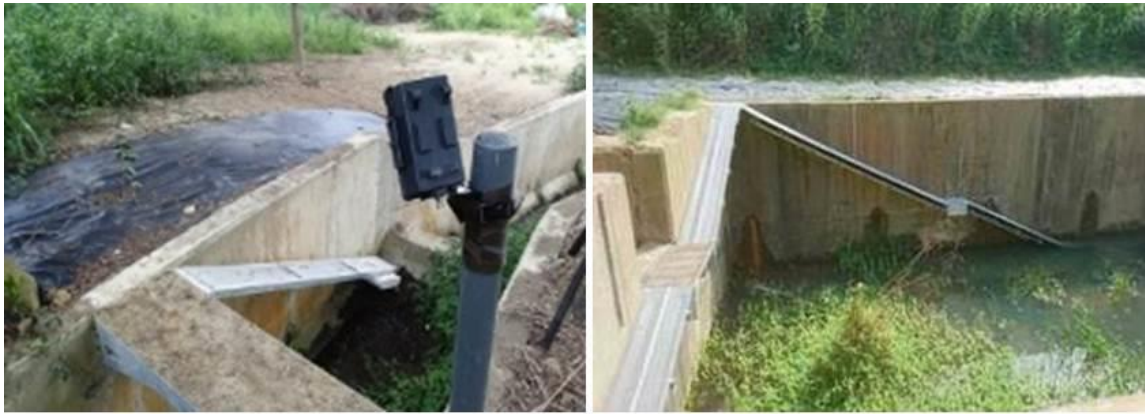
圖 9、跨橋及動物逃生坡道示意圖 (參考來源：國道高速公路局)

隆恩圳兩側為高約 3-5 公尺的光滑水泥牆面，此種設施已知對於小型哺乳類、兩棲類、爬蟲類等野生動物並不友善，甚至人類若不慎掉落圳內亦無法自行爬出。然而由於隆恩圳兼具灌溉與防洪排水的功能，因此圳體不適宜進行變動，建議可於圳體上設置跨橋及動物逃生坡道 (圖 9)，以達到本案主動積極復育生態環境之目標。逃生坡道可以使用水泥、木板、金屬隔柵等材料，參考行政院農委會水土保持局(2020)出版之「水土保持設施常見生物通

道」，逃生緩坡之設計時須注意其坡度應小於  $40^\circ$ ，並須營造足夠粗糙之表面，以有效幫助野生動物穿越遭切割之棲地，若使用水泥鋪面施作，則建議其坡面設計為細礫面(2mm~4.75mm)，此可提供大部分兩棲類及爬蟲類動物順利通過，另外，緩坡上岸處應保留或種植草叢，使野生動物上岸後有躲藏空間。

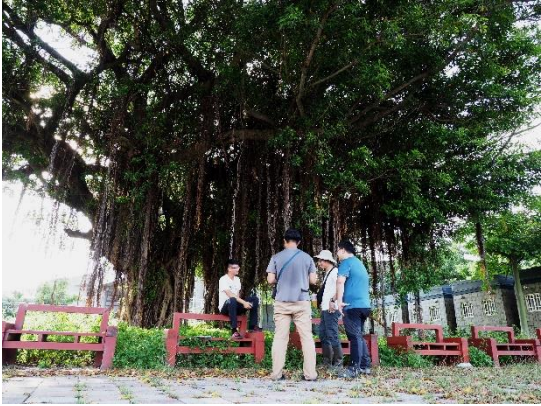
| 1. 基地內三號停車場預定地之大正榕 | |

| 1. 基地內三號停車場預定地之大正榕 | |
|---|---|
| <p>日期：109.06.02</p> <p>說明：施工基地內預計保留之大樹，應於施工期間確保其生長狀況。</p> | |
