# 17 公里沿線景觀改善計畫二期—環境再生

## 蟹類調查報告

**新竹 17 公里海岸整體水環境改善計畫**  
**17 公里沿線景觀改善計畫-二期 環境再生**  
**生態檢核 維管階段—蟹類調查**

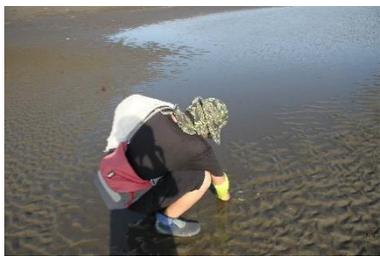
圖一、現場調查工作照

挖掘採集 (攝於 2022/7/14)	籠具佈放 (攝於 2022/7/14)	黏網佈放 (攝於 2022/7/14)

痕跡判識輔助 (攝於 2022/9/21)	目擊攝影 (攝於 2022/9/21)	夜間搜索 (攝於 2022/9/21)

- (a) 籠具、陷阱法：溪流環境，視調查現況選擇以長城網、蝦籠、黏網方式佈放陷阱。
- (b) 挖掘、翻找、目擊：白天退潮時段，以大範圍搜索方式，找尋不同類型之蟹類棲地，並依現況環境使用翻找、挖掘、目擊方式進行調查與記錄。
- (c) 夜間搜索：針對海岸林、出海口邊緣環境，於上半夜(18:00-21:00)以手電筒目擊搜索方式進行調查。相關調查方式可參考圖一。

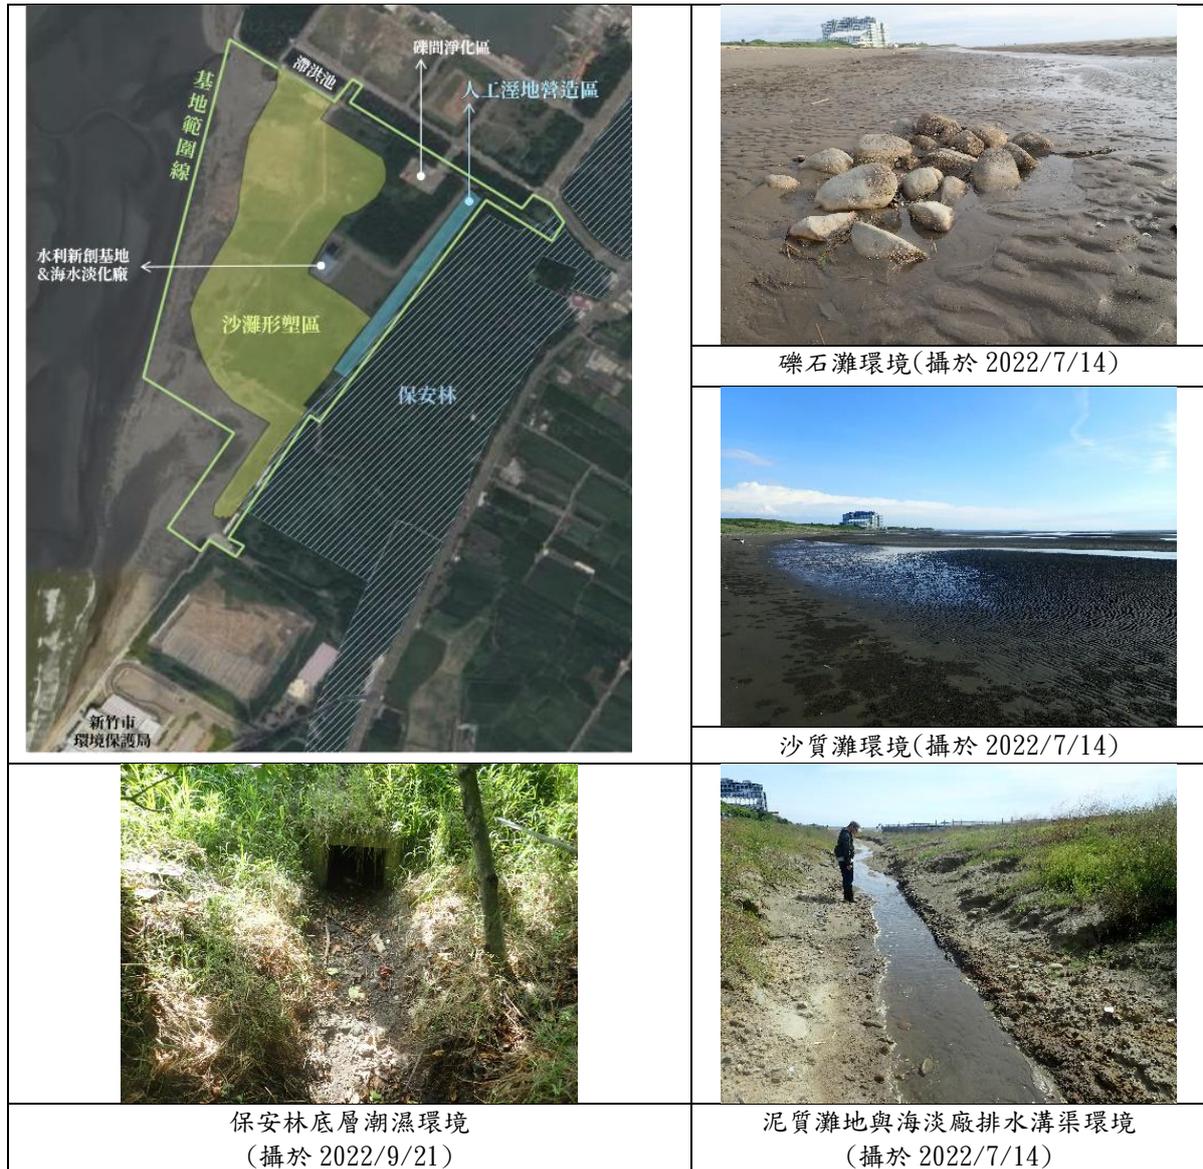
圖二、調查範圍與蟹類潛在棲地環境

本調查位於頭前溪河口南岸新竹南寮漁港南側，在計畫範圍內蟹類潛在棲息環境主要為沙質灘地，其他仍有少量的環境類型分佈。潛在蟹類棲地環境照片可參考圖二，相關環境分述如下：

**海岸林底層：**海岸林位於計畫範圍內東南側邊緣的保安林區，保安林區的林地雖然仍有少量保持潮濕的林下環境。相較於其他潛在蟹類棲地，海岸林底層地勢較高。

**沙質灘地：**沙質灘地為軟底質環境，亦是本計畫範圍內最大面積的蟹類棲地。受到潮水覆蓋的變化，可分為高潮線以上、高潮位、中潮位、低潮位及以下之環境。高潮線以上環境，受到潮水影響甚低，地表多為乾沙。高潮位環境可視為滿潮才淹過之環境，低潮位環境可視為退潮時仍含一層薄水之環境，中潮位則介於中間類型之環境。

**泥質灘地：**泥質灘地為軟底質環境，計畫範圍內的泥質灘地環境位於海淡廠排放口，因排水渠道的挖掘裸露出部分泥質環境，因排水之故，形成潮濕環境，又因漲潮時海水有機會與排水相接，

帶來泥灘地棲息種類的著床，形成潛在的蟹類棲地。

礫石灘地：礫石灘地為硬底質環境，因礫石堆疊，可形成縫隙，吸引偏好躲藏於縫隙之蟹類種類聚集，此處的礫石灘地位於靠海側計畫範圍線附近(24°50'28.7"N, 120°55'03.4"E)。

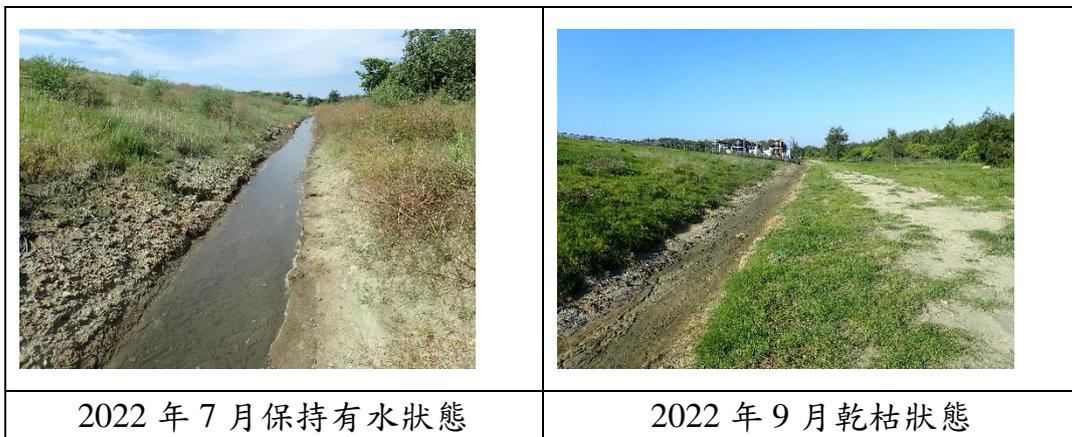
圖三、海淡廠放排放溝渠水流情形

圍邊緣，除了在2022年7月份調查中，在沙地形塑區邊緣的海水淡化廠的排放溝渠，可見臺灣厚蟹、斯氏沙蟹的出沒。其他地方未發現蟹類。然而該排放溝渠於2022年9月份調查，不再有水排出，僅見相當少量的沙蟹蟹洞，亦不再發現臺灣厚蟹的出沒。

本團隊推測除了秋季氣溫下降，故蟹類活躍度相較於7月份調查期間下降而不易發現，再者該排水溝渠不再排水，及排水無法與海水相通，故蟹類所需的潮濕環境消失，亦造成棲地劣化或消失(參考圖三)，相關蟹類發現點位可參考圖四。

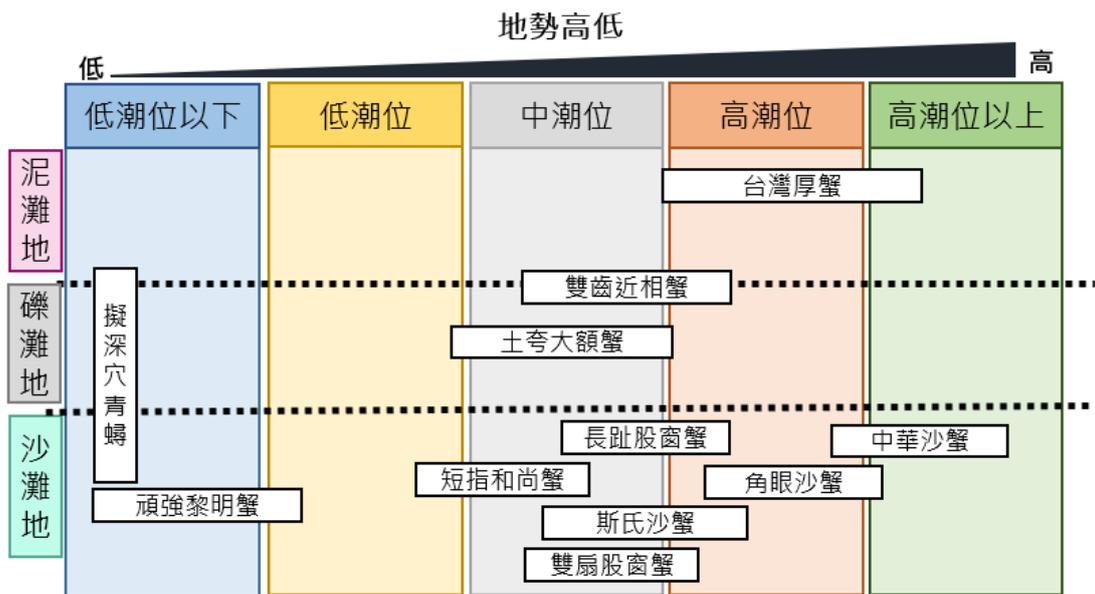
圖六 灘地蟹類棲息地與地勢高低分布示意圖

依蟹類與現地潛在棲地說明如下分述(圖六)：

海岸林底層：經兩次調查的確認，皆未發現蟹類的出沒，推測未有溪流與海水相通，無法藉由水的交流將螃蟹等海洋生物種源帶入海岸林下。

沙質灘地：發現7種螃蟹。高潮線以上環境，可於夜間發現中華沙蟹。高潮位至中潮位灘地可見角眼沙蟹、斯氏沙蟹、雙扇股窗蟹。長趾股窗蟹則棲息於滯洪池前方溝渠內未受水淹過的灘地。中潮位環境可見短指和尚蟹，低潮位及以下的環境，採獲頑強黎明蟹。

泥質灘地：發現1種蟹類，為臺灣厚蟹，僅於2022年7月調查時發現於海淡廠排放溝渠，2022年9月未發現蟹類。

礫石灘地：發現3種蟹類，2022年7月時期的調查，退潮時與

灘地內水位相鄰，未發現蟹類棲息。2022年9月時期的調查，退潮時礫石灘仍部分持續浸於水中，發現有土夸大額蟹、擬深穴青蟬。此外，雙齒近相手蟹發現於現地滯洪池前排放口的水泥牆面邊緣。雙齒近相手蟹在自然棲地中，雖多棲息於泥灘地為主之環境，亦會棲息於泥/礫灘地環境，本調查發現於硬底質的水泥牆面，因此本文列於廣義的礫石灘環境中。

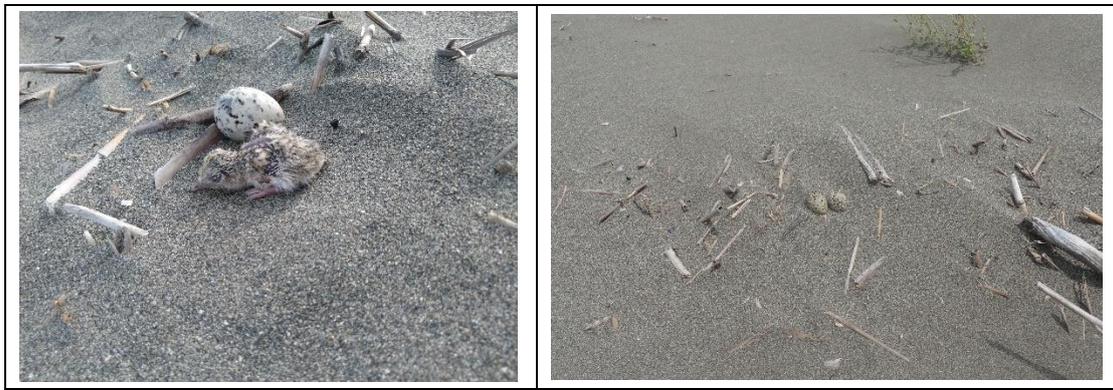
圖七、現場所發現之兩窩鳥巢

在2022年7月調查同時，於計畫範圍內南側沙灘地上發現兩窩鳥巢(圖七)，位置於 $24^{\circ}50'24.6''N$ ,  $120^{\circ}55'03.6''E$ ，經詢問，得東方環頸鵒與保育鳥類小燕鷗與之鳥巢。鳥類繁殖雖非本調查標的，然而亦為在沙灘地重要生態現象，又其中有保育鳥類，建議未來仍可對此議題持續關注，針對此區鳥類繁殖狀況進行保護與了解。
