全國水環境計畫，新竹市微笑水案計畫

新竹左岸生態環境與棲地改善工程

— 生態檢核民眾參與工作坊 —

華廷國際設計顧問股份有限公司

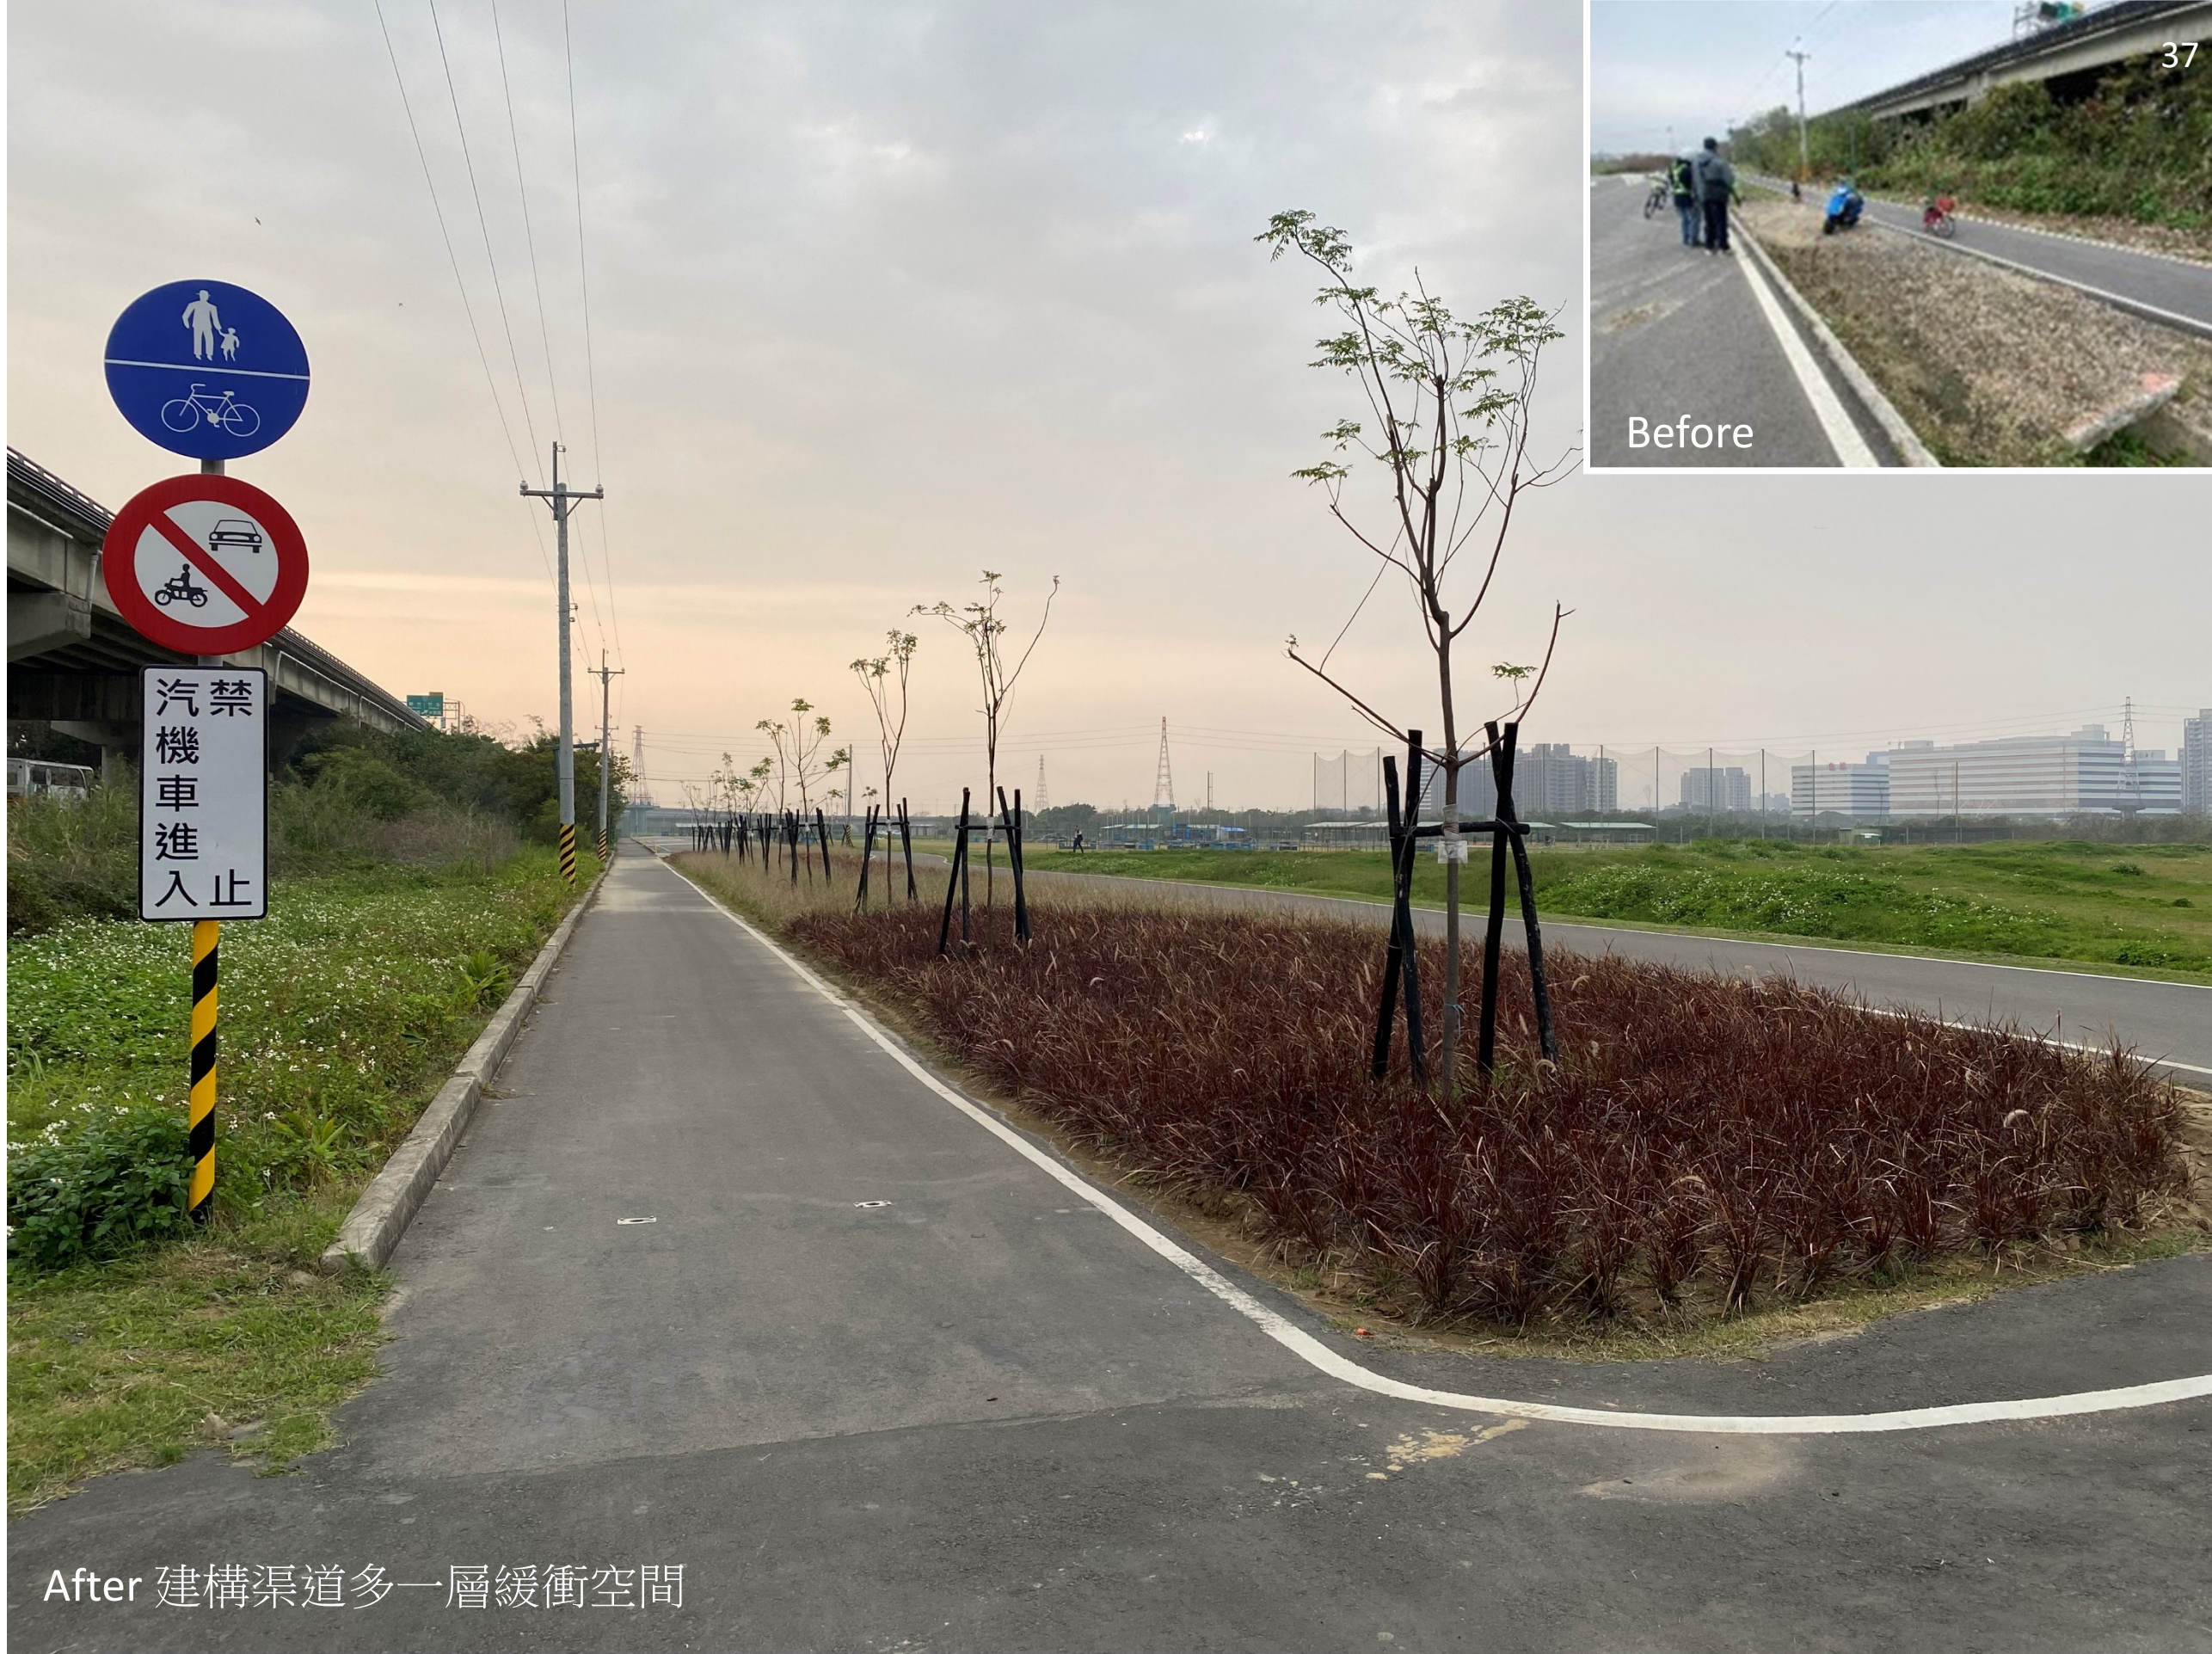
After 建構渠道多一層緩衝空間

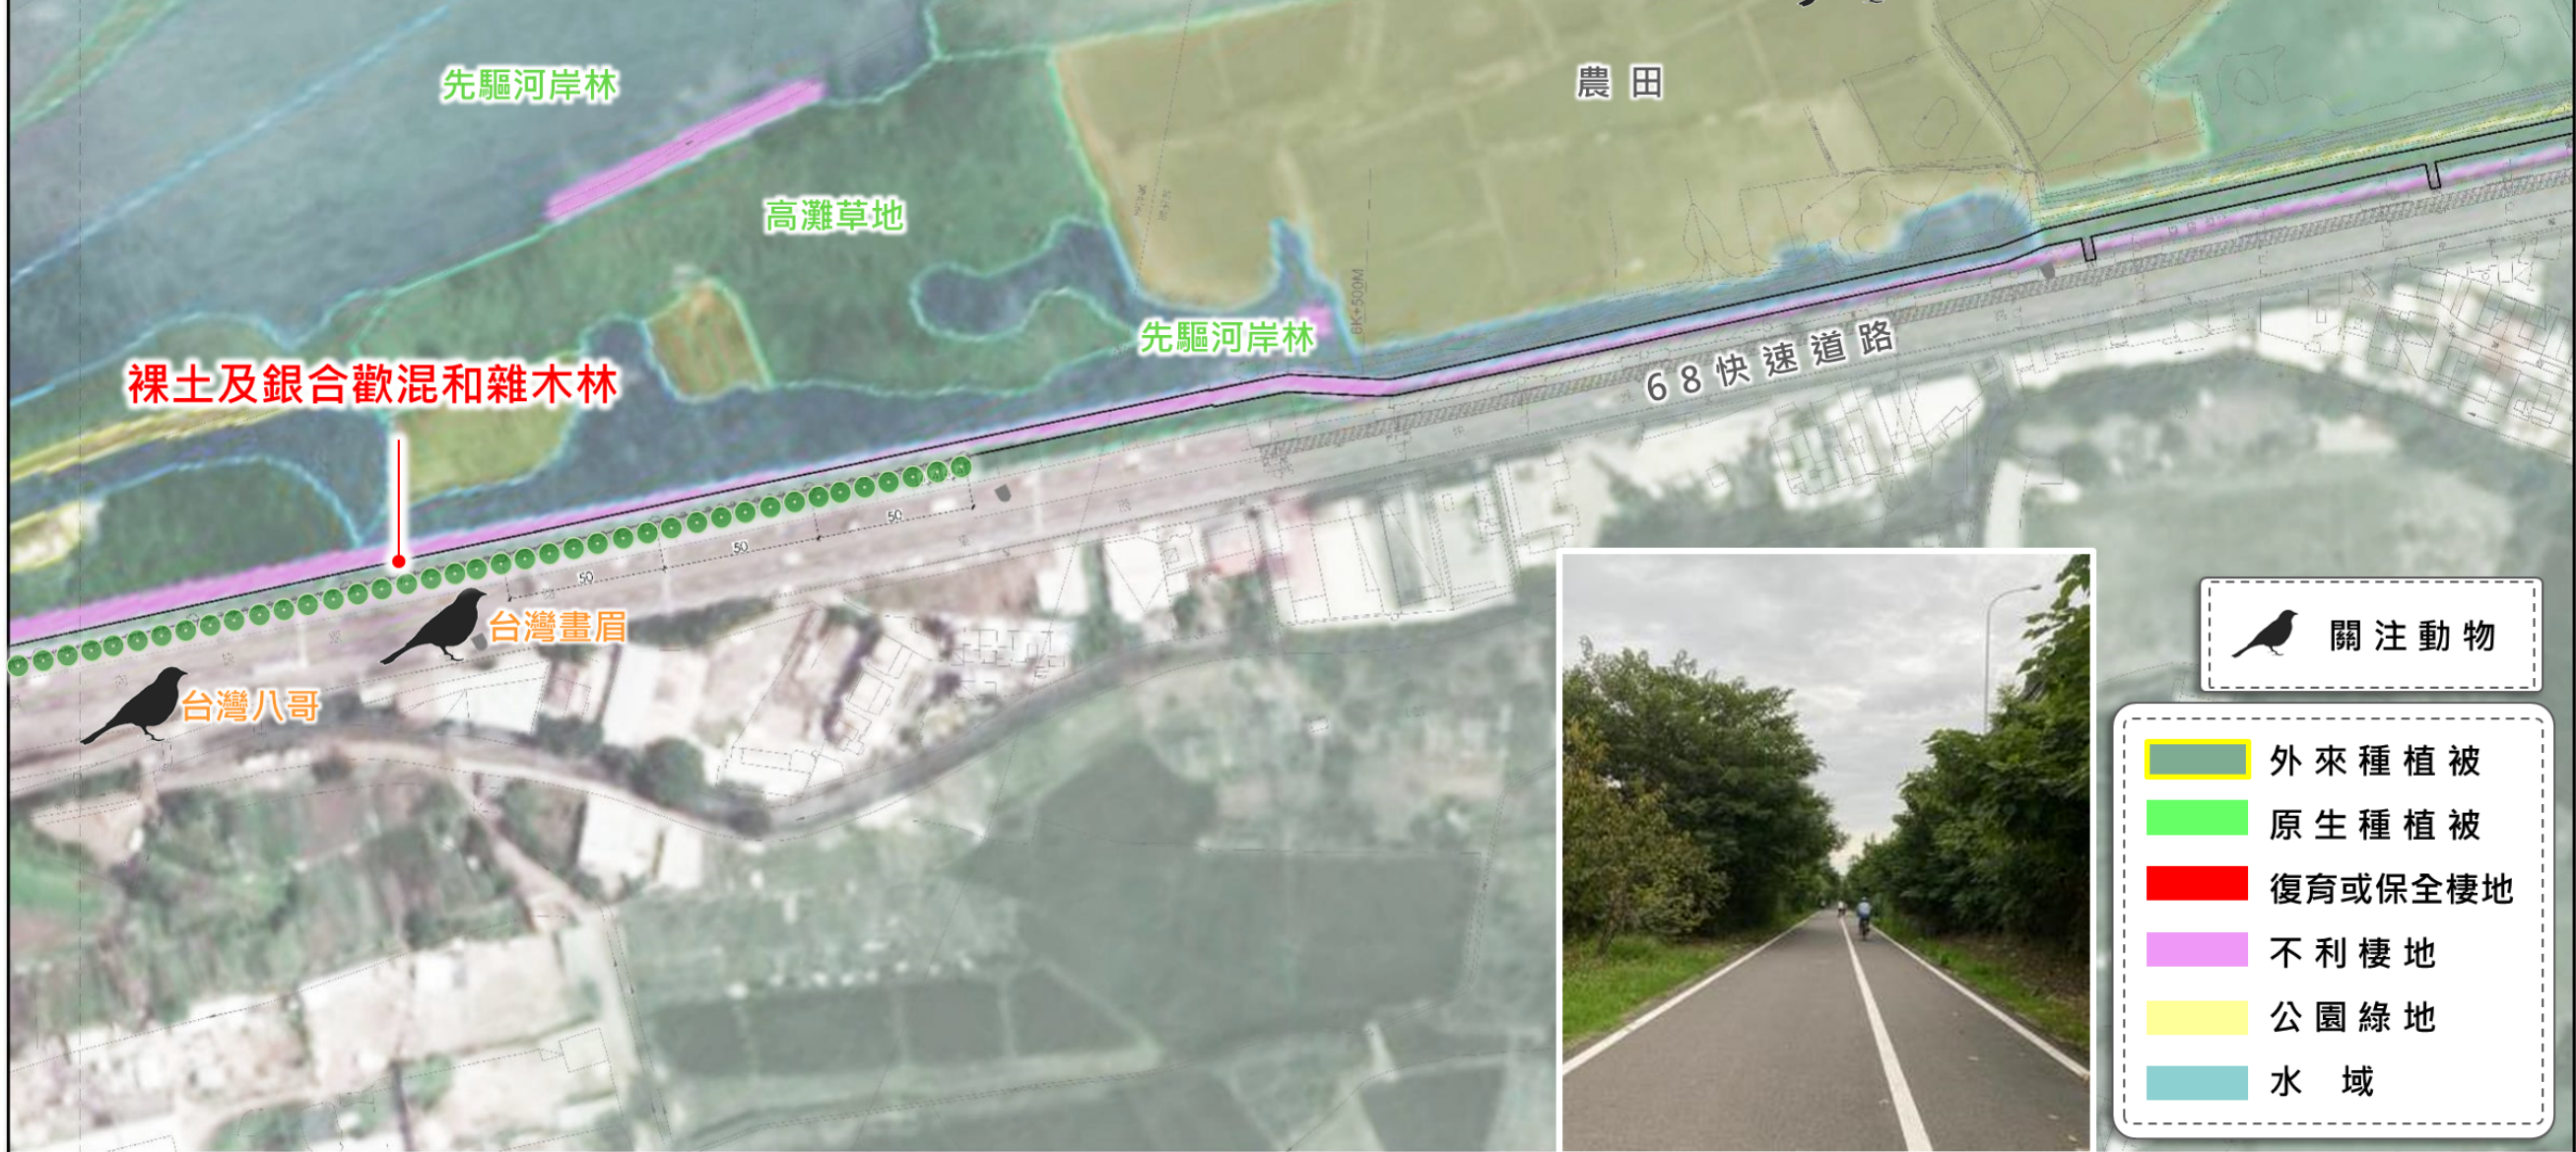
全線自行車道修剪邊緣建立 - 人與小生物緩衝空間，維護管理邊界限縮

既有林帶 沿線加值 自行車道 既有林帶

- 外來種植被
- 原生種植被
- 復育或保全棲地
- 不利棲地
- 公園綠地
- 水域
