新竹市 110~111 年度生態檢核及民眾 參與委託服務案(開口契約)

成果報告書

主辦機關： 新竹市政府

執行單位： 逢甲大學

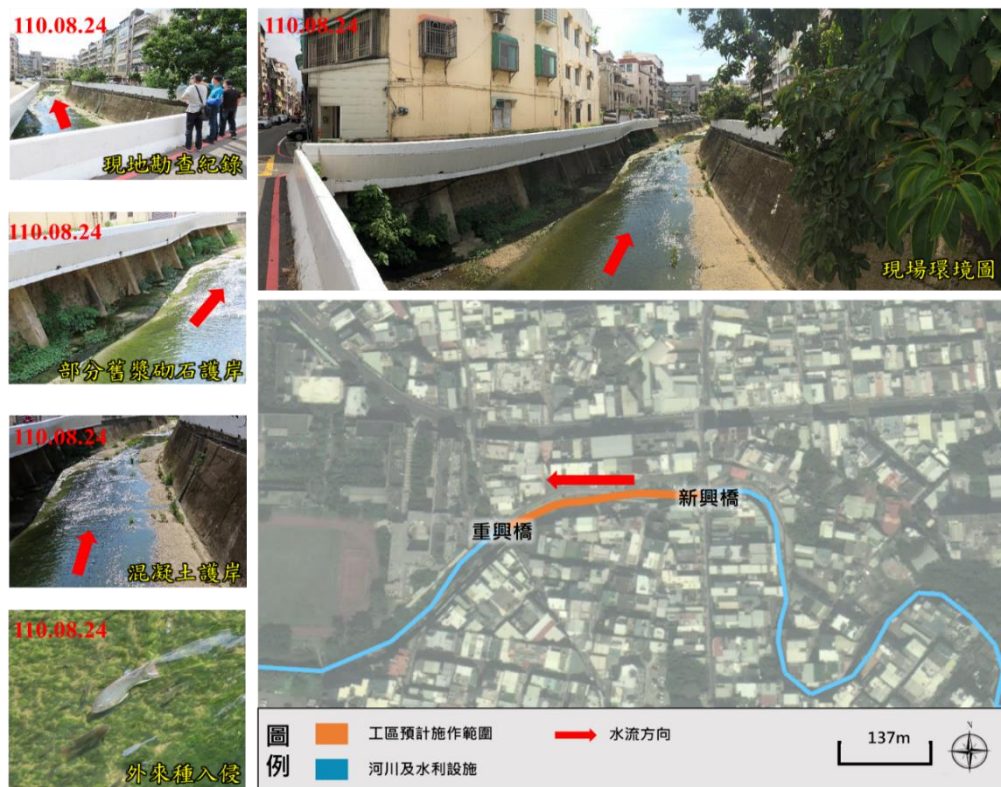
圖 2-3 南門溪排水(河心累距 0K+421~0K+558)護岸改善應急工程環境現況圖

預定治理區域多為人造建築，護岸型式以混凝土護岸為主，部分為舊漿砌護岸，工區之環境現況圖如圖 2-3 所示。於護岸上游右岸發現茄苳(如圖 2-4 所示)，建議列為本案之生態保全對象。陸域物種以家八哥、洋燕及麻雀等都市地區常見鳥種較為優勢物種。水域型態以淺流為主，水質具優養化現象，偏黃綠色，魚類多屬外來種，以尼羅口孵非鯽為優勢物種。

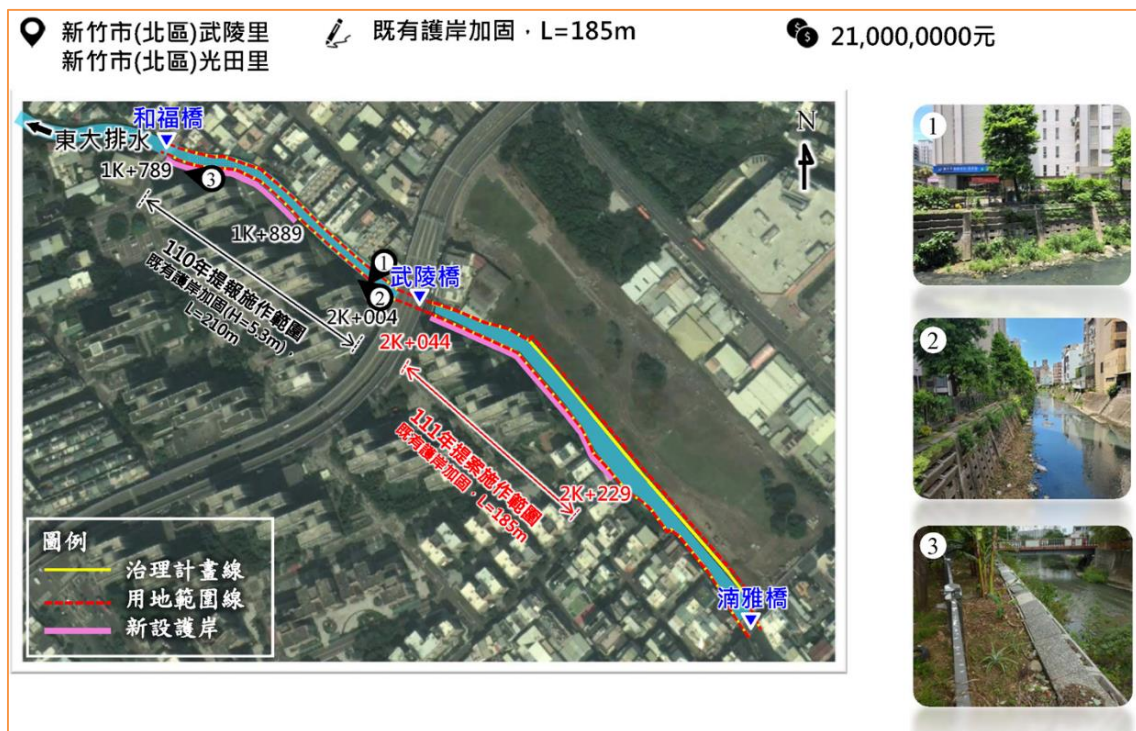
圖 2-16 東大排水(河心累距 2K+044~2K+229)護岸改善應急工程環境現況圖

皆為住家，左岸社區之綠化程度較右岸相對豐富，植栽有落羽松、藍蝶花、矮仙丹等觀賞植栽。河道水流緩慢，水域為淺流單一種型態，水質混濁且有異味。

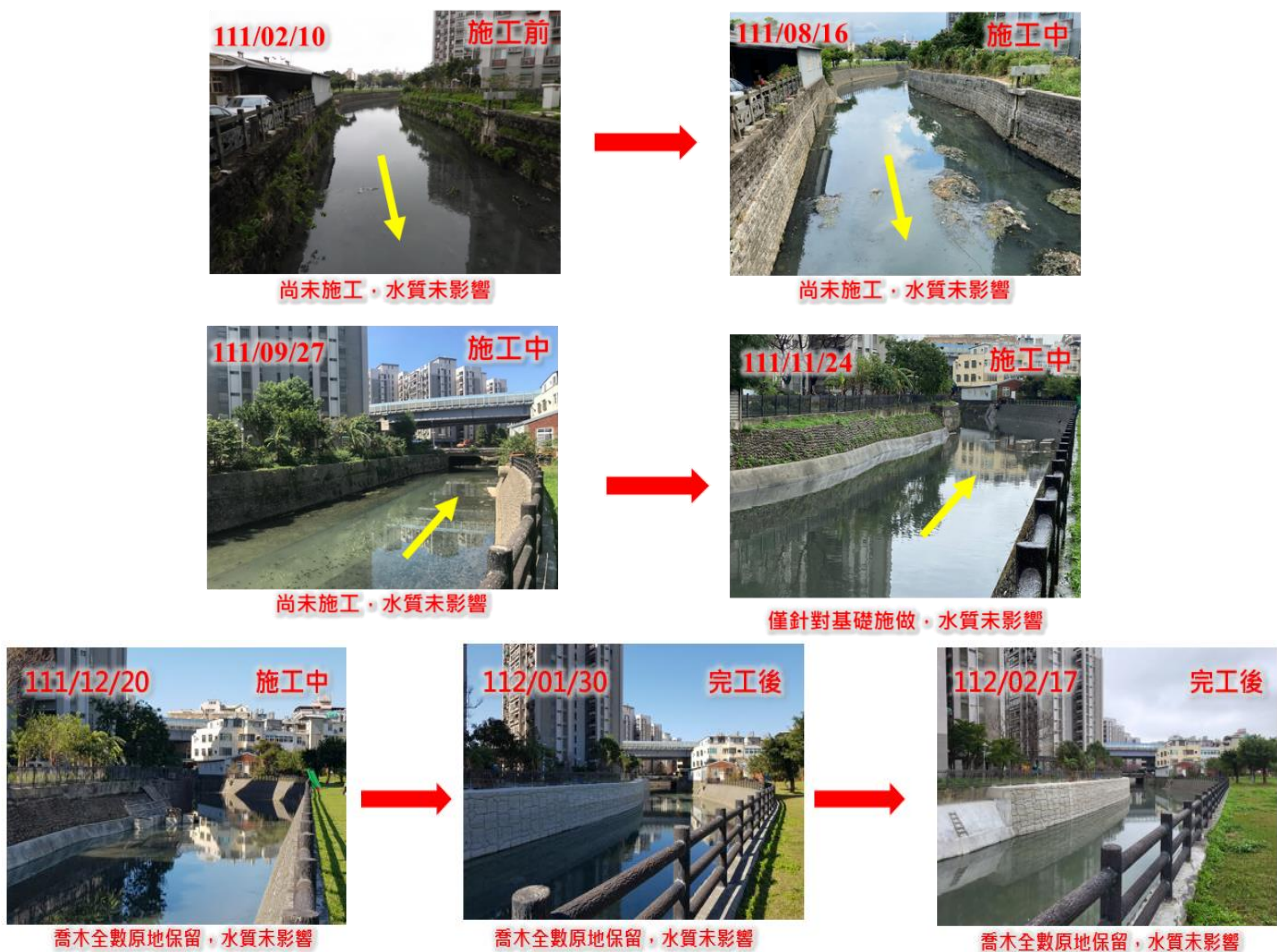
圖 2-19 東大排水(河心累距 2K+044~2K+229)護岸改善應急工程生態監測

本計畫分別於民國 111 年 7 月 22 日(施工前)、111 年 8 月 16 日(施工前)、111 年 9 月 27 日(施工中)、111 年 10 月 14 日(施工中)、111 年 11 月 24 日(施工中)、111 年 12 月 20 日(施工中)、112 年 1 月 30 日(已完工)與 112 年 2 月 17 日(完工後)，共進行 8 次生態監測，記錄工區棲地環境之變化。歷次現勘與生態監測人員名單如表 2-32 所示。工區周圍人為開發程度高，惟左岸植被綠帶可供生物使用，故本計畫針對左岸植被於施工前、中、後進行生態監測，了解該工區之棲地影像變化是否因工程有所改變(如圖 2-19 所示)。

- (1) 建議工區周邊所有喬木盡可能原地保留。
- (2) 施工便道經由湳雅公園，需盡可能避開喬木，且施工機具移動過程應避免對喬木枝葉造成損傷。
- (3) 施工機具與材料皆不可堆置於喬木下方影響其生長。
- (4) 施工過程破壞之植被應於施工後盡可能補植，以補償周邊生態之棲地環境，但若在地民眾考量水域爬蟲類(蛇)，可能沿護岸表面植被進入人為居住區域造成困擾，建議不進行補植或規劃設計，則以在地居民之訴求優先考量。
- (5) 湳雅公園為不錯的鳥類棲地，施工期間盡可能避開冬候鳥來台期間，且避開晨昏鳥類活動較旺盛的時間。

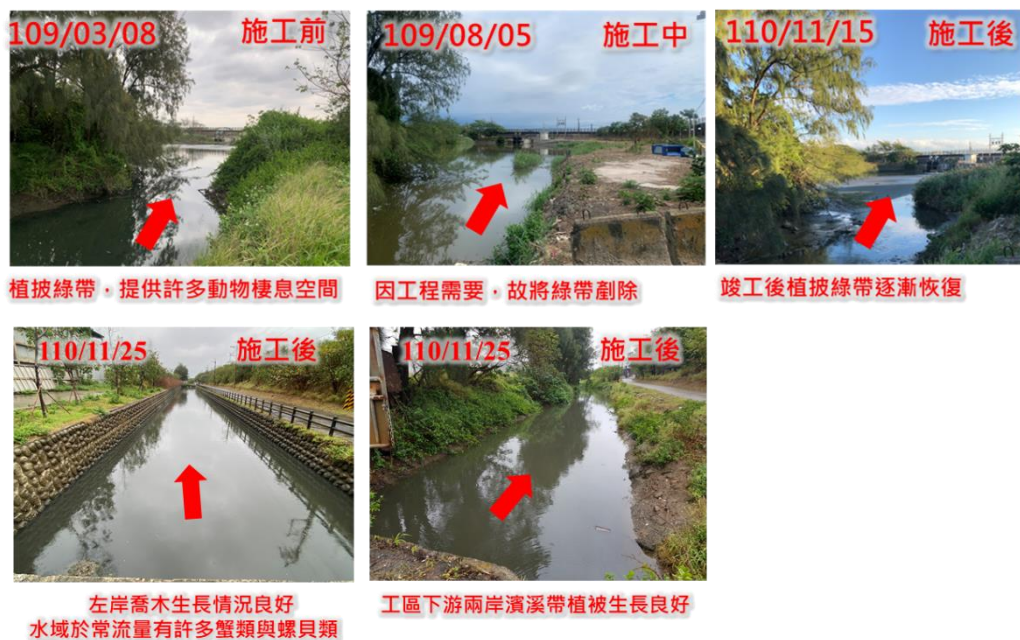
圖 2-47 港北金城橋排水幹線護岸新建應急工程(OK+090-OK+302)棲地影像監測圖

本計畫於民國 110 年 11 月 15 日(完工後)紀錄之棲地影像評估因工程棲地植群恢復情況(如圖 2-47 所示)，並參考「新竹市 108-109 年度生態檢核委託專業服務」成果報告書，所記載之生態調查結果進行施工前、中、後比較。

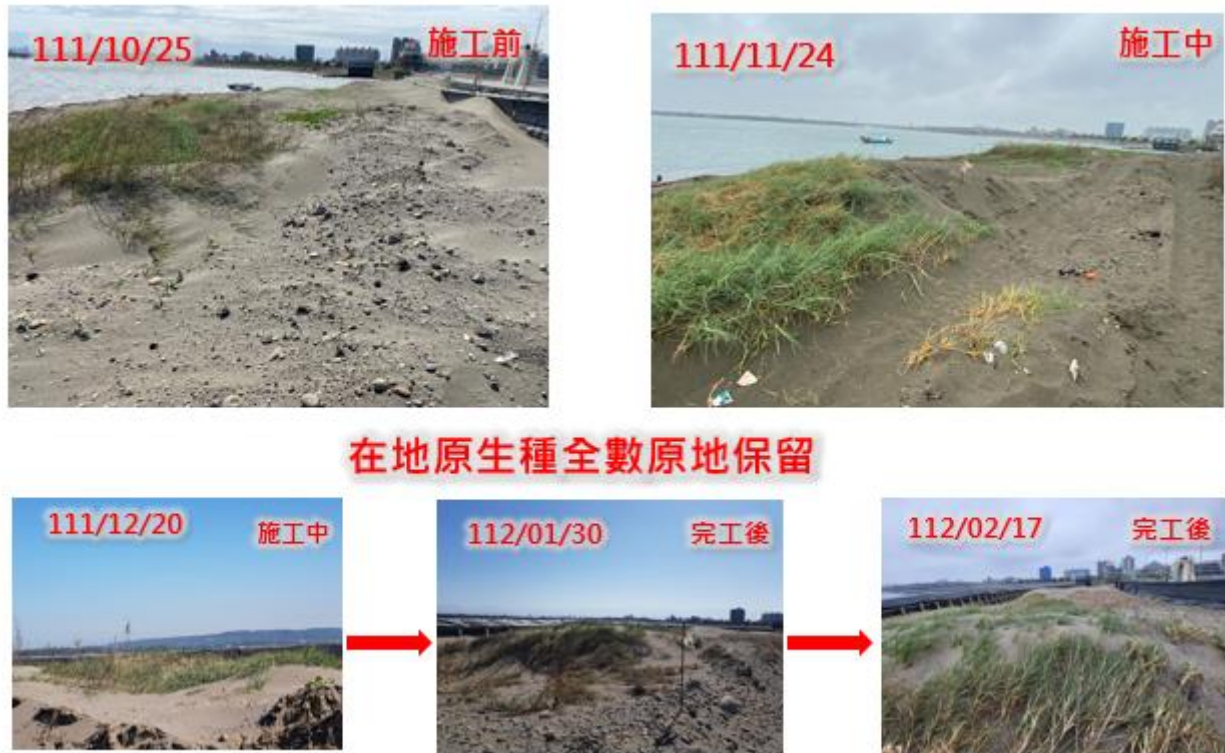
圖 2-57 南寮漁港台 68 線延伸路段頭前溪出海口飄沙改善工程生態監測照片

生態監測次數至少必須包含施工前、施工中、施工後 3 次，若為跨年度工程，每年至少需進行 2 次以上。本計畫已於民國 110 年 10 月 25 日(施工前)、111 年 11 月 24 日(施工中)、111 年 12 月 20 日(施工中)、112 年 1 月 30 日與 112 年 2 月 17 日，一共進行 5 次生態監測，記錄工區棲地環境之變化。由圖 2-57 可知，施工過程有確實把既有在地原生種(濱刺麥)之植被保留。

本工程於民國 112 年 1 月 30 日及 2 月 17 日辦理完工後施工生態監測，由圖 2-57 監測之影像可知本工程推動重點關注課題原生種濱刺麥、蔓荊等植被確實原地保留。外來入侵種如大花咸豐草及象草皆已於施工過程中移除。未避免破壞棲地環境，施工過程僅針對高潮線以上區域進降挖，並避開既有需保留植被區域。

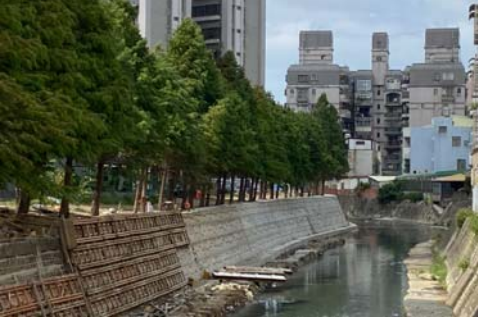
對應項次	檢查標準	執行結果			執行狀況陳述	現場照片
		是	否	非項目執行階段		
1	工區既有喬木是否全數原地保留。	V			既有喬木已全數原地保留

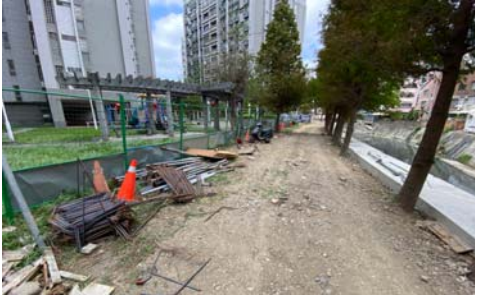
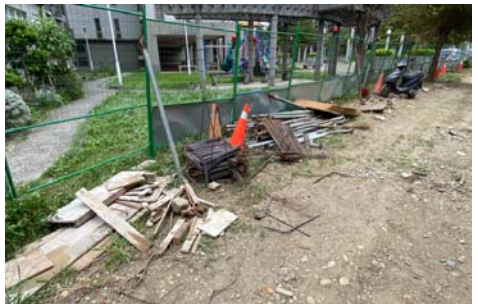
2	施工過程是否盡可能避免施工機具造成喬木枝葉受損，且避免堆積建材造成根系受損。	V			施工過程已有避免造成喬木損傷與堆積建材在喬木下方

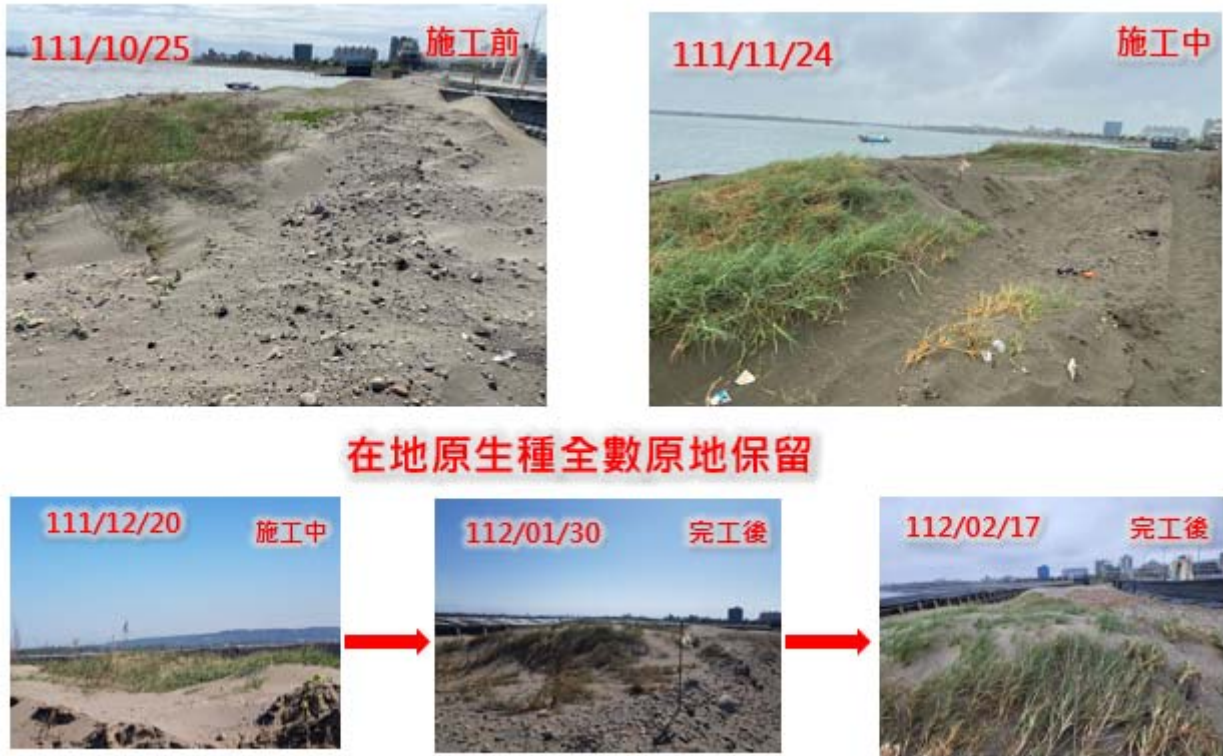
圖 46 南寮漁港台 68 線延伸路段頭前溪出海口飄沙改善工程生態監測照片

本工程於民國 112 年 1 月 30 日及 2 月 17 日辦理完工後施工生態監測，由圖 2-57 監測之影像可知本工程推動重點關注課題原生種濱刺麥、蔓荊等植被確實原地保留。外來入侵種如大花咸豐草及象草皆已於施工過程中移除。未避免破壞棲地環境，施工過程僅針對高潮線以上區域進降挖，並避開既有需保留植被區域。

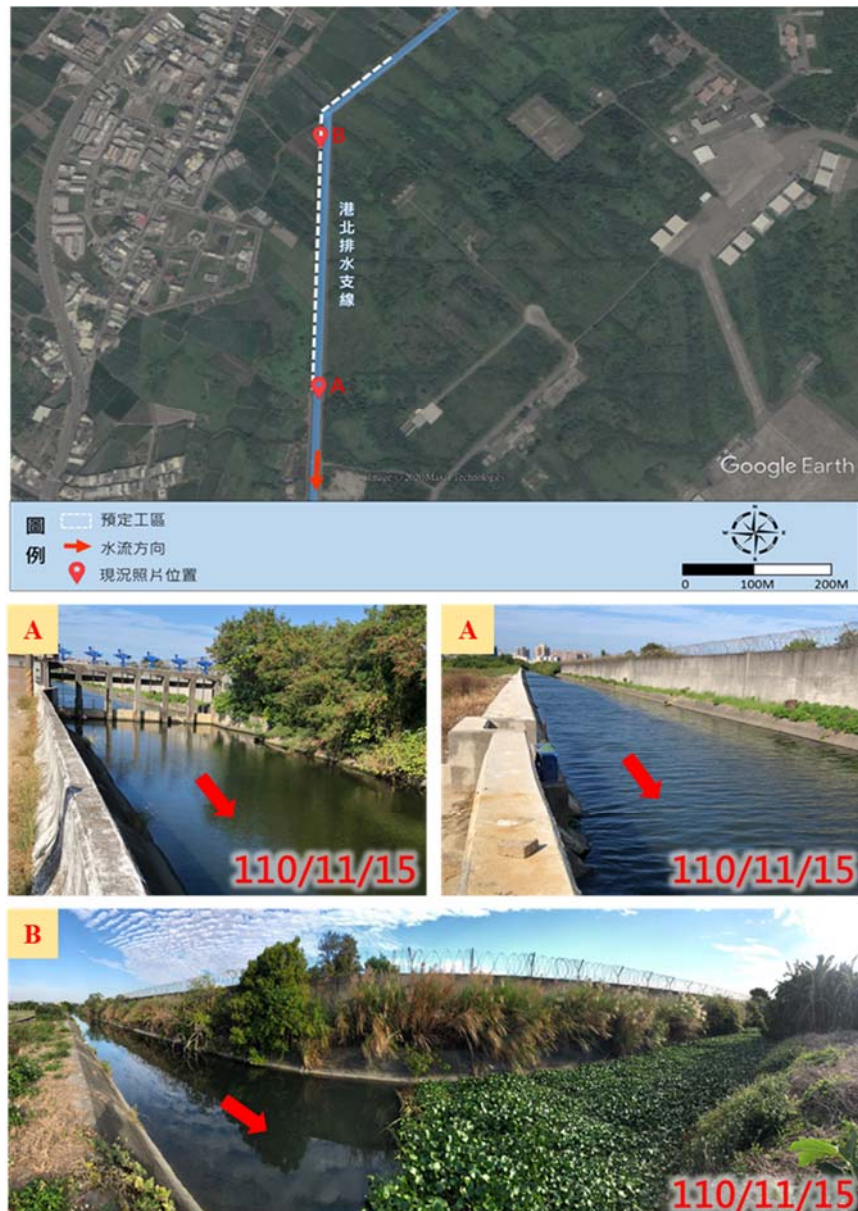
圖 54 港北排水支線(3K+091~3K+791)右岸護岸加高應急工程之環境現況照

港北排水支線(3K+091~3K+791)右岸護岸加高應急工程之生態敏感區域說明如圖 55 所示，其中因工程周邊之次生林及草澤地提供許多生物棲息使用及躲藏，亦可提供如二級保育類-澤鶩等鳥類使用，故定義為中度敏感區。

- A. 於工程上游河段仍可觀察到布袋蓮，建議後續工程予以移除。
- B. 本次調查發現許多福壽螺，建議於後續工程予以清除。
- C. 河道旁之草澤地盡量避免擾動，其可提供許多動物棲息之空間，如二級保育類-東方澤鶩。
