## 新竹市政府 施工階段生態保育措施抽查表

工程名稱：新竹左岸經國大橋至水源生態池堤上空間建置計畫新建工程

抽查日期：115 年 7 月 29 日

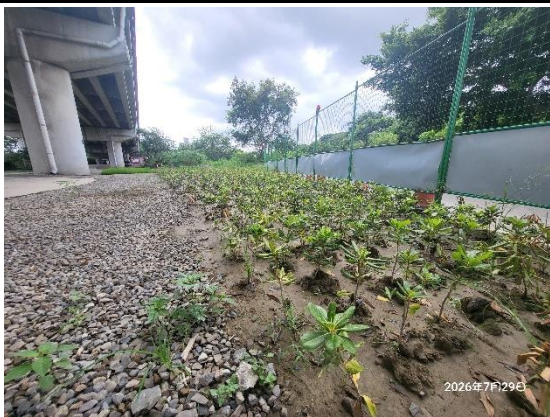
| 項目 | 項次 | 抽查項目 | 抽查結果 | | 尚未執行 | 實際抽查情形 |
|---|---|---|---|---|---|---|
| 生態保育措施 | 1 | 施工圍籬明確界定工程邊界，施工位置、材料堆置區等，不超出工程邊界。 | <input checked="" type="checkbox"/> | <input type="checkbox"/> | <input type="checkbox"/> | 工區周界圍籬設置完整，施工範圍及物料堆置區均明確界定於圍籬內，未逾越工程邊界。 |

| 明確界定工程邊界 | | 未擾動鄰近之大樹 | |

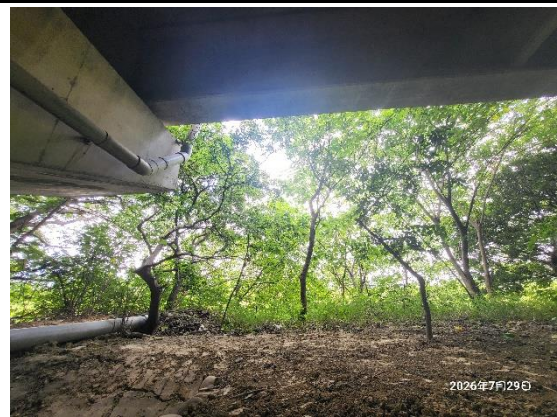
| 項目 | 項次 | 抽查項目 | 抽查結果 | | 尚未執行 | 實際抽查情形 |
|---|---|---|---|---|---|---|
| | 2 | 迴避不擾動鄰近工區之大樹及樹林，如有需要設置保護設施。 | <input checked="" type="checkbox"/> | <input type="checkbox"/> | <input type="checkbox"/> | 鄰近工區之大樹及樹林於施工期間均維持原地生長，未遭任何移除或破壞；部分鄰近施工動線之樹木已設置保護圍籬及警示帶，防止機具誤觸。 |

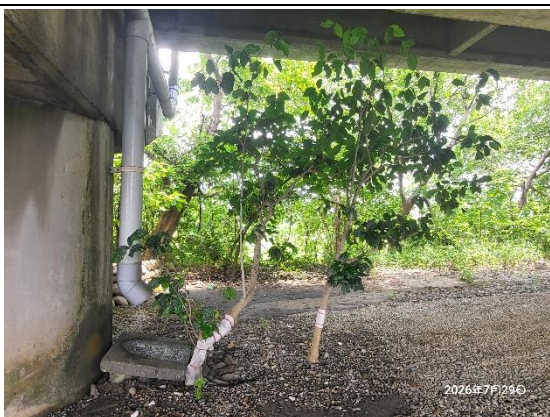
| 項目 | 項次 | 抽查項目 | 抽查結果 | | 尚未執行 | 實際抽查情形 |
|---|---|---|---|---|---|---|
| | 3 | 區域內納入施工前保全對象造冊之植栽依要求設置保護設施，施工動線、位置與材料堆置區等皆需迴避不擾動。 | <input checked="" type="checkbox"/> | <input type="checkbox"/> | <input type="checkbox"/> | 保全植栽已造冊列管並設置保護設施，施工動線及堆置區均予避讓，未發現擾動情形。 |

| 保全植栽已綁上紅繩確保不受施工擾動 | | 垃圾及廢棄物集中處理 | |

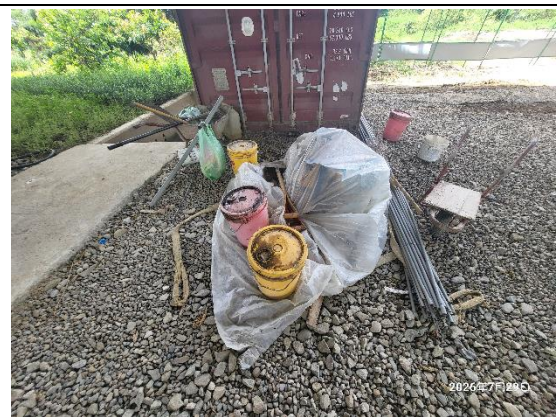
| 項目 | 項次 | 抽查項目 | 抽查結果 | | 尚未執行 | 實際抽查情形 |
|---|---|---|---|---|---|---|
| | 6 | 工程廢棄物或人為製造之垃圾須集中處理並定期清理。 | <input checked="" type="checkbox"/> | <input type="checkbox"/> | <input type="checkbox"/> | 本月抽查未發現工程廢棄物，工區環境整潔。 |

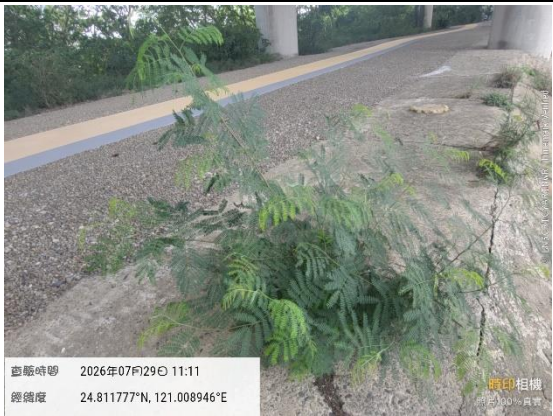
WGS84 座標：24. 8117，120. 00894

| 項目 | 項次 | 抽查項目 | 抽查結果 | | 尚未執行 | 實際抽查情形 |
|---|---|---|---|---|---|---|
| 其他抽查意見 | | 說明 | 前期銀合歡清除成效顯著，惟經本月現勘追蹤，上月發現之再現銀合歡植株尚未移除（座標：24.8118, 121.00892）；另於對面 P223 柱旁原生林帶樹下亦新增多棵銀合歡幼苗（座標：24.8119, 121.00878），顯示種子庫持續萌發且有向外擴散趨勢。為避免銀合歡再次建立優勢族群並入侵鄰近原生林，建議將兩處銀合歡植株併案列為優先移除對象，採人工連根拔除並將移除物帶離現地；後續應於雨後及每月定期巡檢，持續監測至少一年，並評估補植原生速生樹種（如：苦楝、相思樹、大頭茶、香楠、月橘、台灣海桐…等）以加速林冠閉合，或補植其他陽性先驅台灣原生種灌木/草本植物（如：月桃），壓制銀合歡復萌。 | | | |

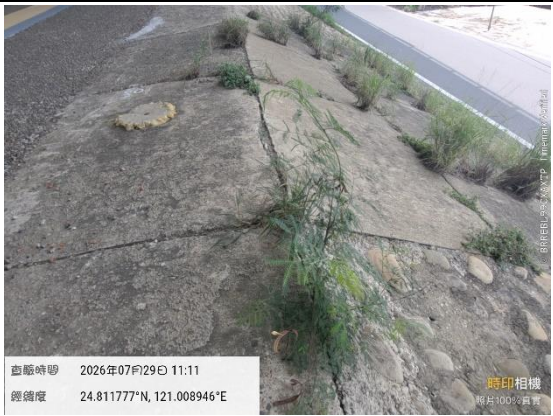
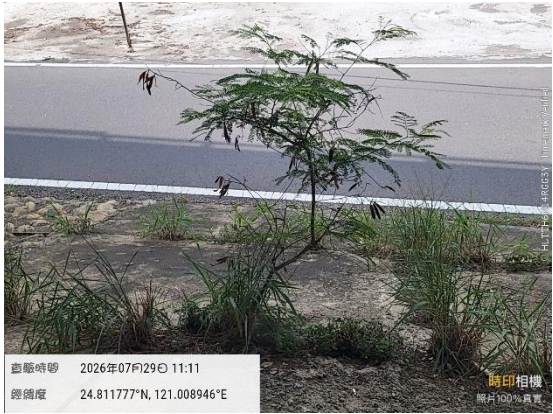
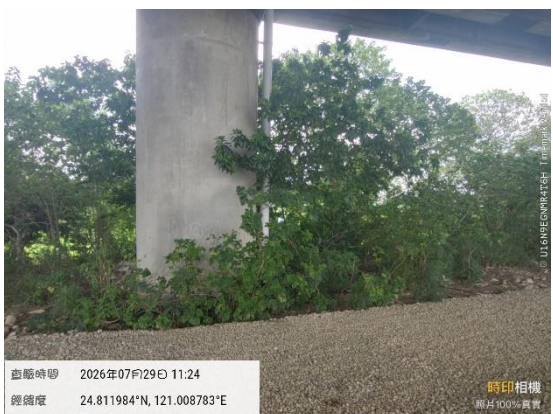
建議優先移除
