摘要

自民國 106 年開始，新竹水環境計畫整合全市相關計畫，構成「微笑水岸」的概念，持續進行改善，並具備城市高度、生態角度與可持續性的態度，以此核心價值做為城市治理的重要戰略。而新竹市獨特被水包圍的環境，包括河川、漁港、海岸、水圳與城市關係，做為環市開放式架構的基礎。微笑水岸計畫中，依水環境系統框架，分為二軸一區：新竹左岸河川生態景觀軸、新竹漁人碼頭景觀區、十七公里海岸生態景觀軸，如摘圖 1 所示。

摘圖 3 新竹市「水環境改善計畫」第 1~7 批次已核定工程位置圖

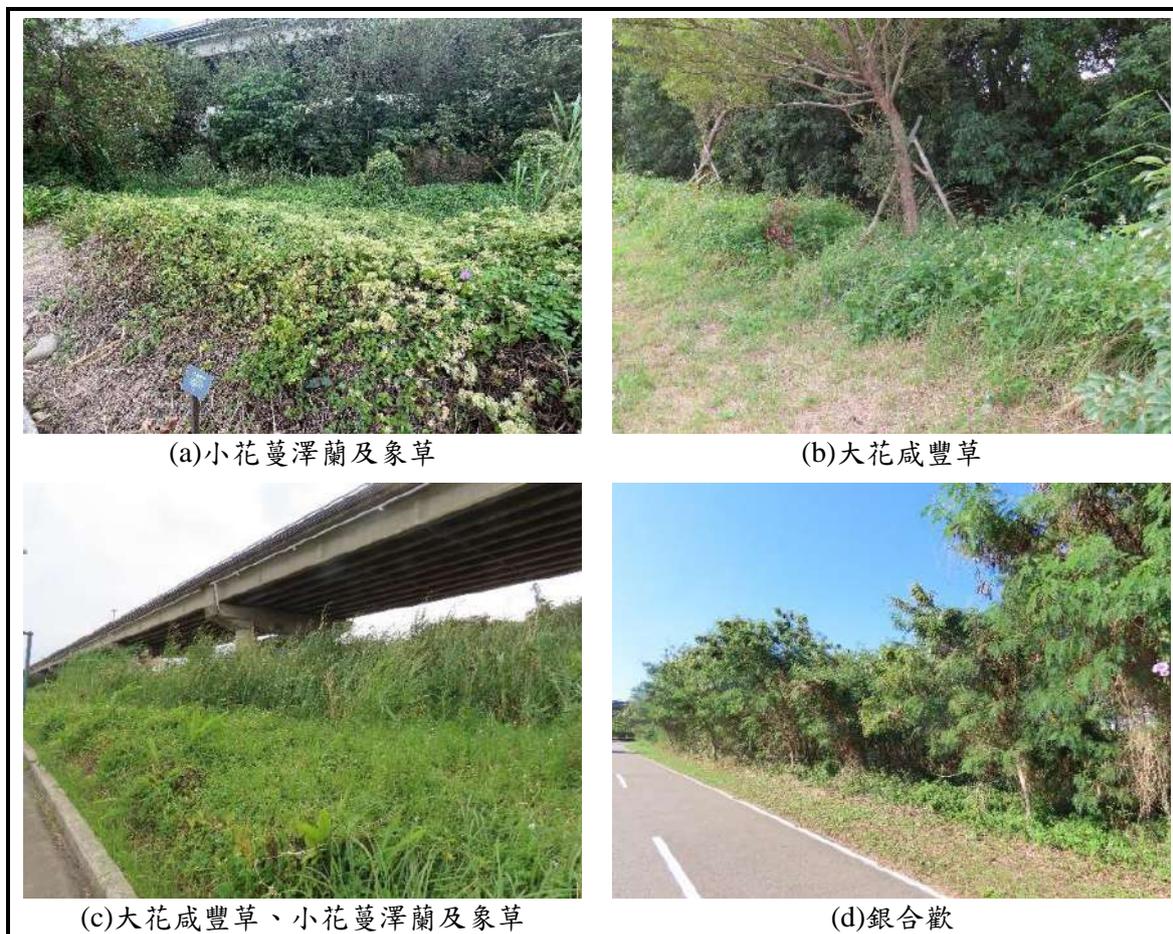
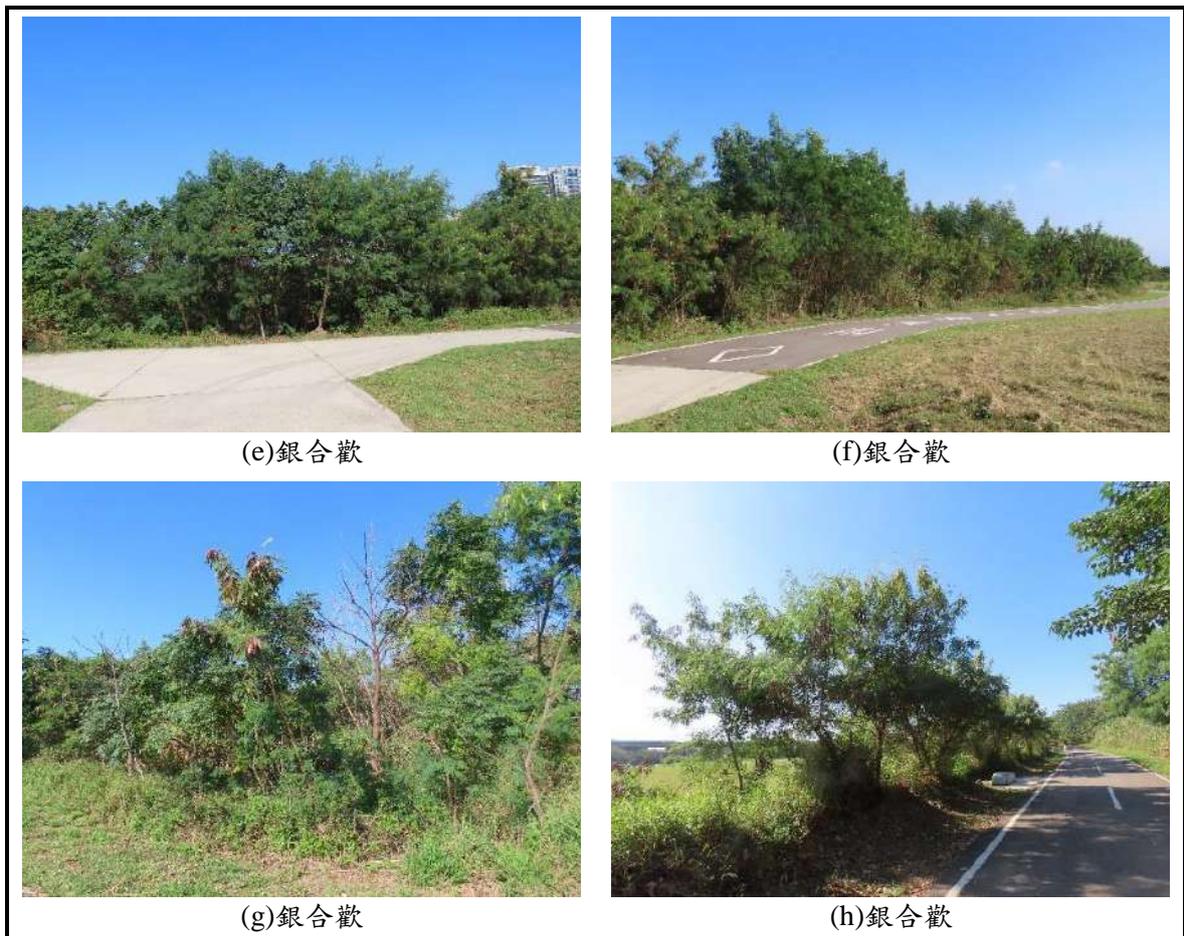
圖 4-9 左岸棒球運動公園新建暨周邊景觀優化工程外來入侵種現況照片

經於民國 112 年 12 月 14 日現勘，發現棒球場周邊有大範圍銀合歡、象草、大花咸豐草及小花蔓澤蘭入侵生長(圖 4-9)。建議後續可評估針對外來入侵種進行清除，並改植台灣原生種。外來入侵分布位置如圖 4-10 所示。

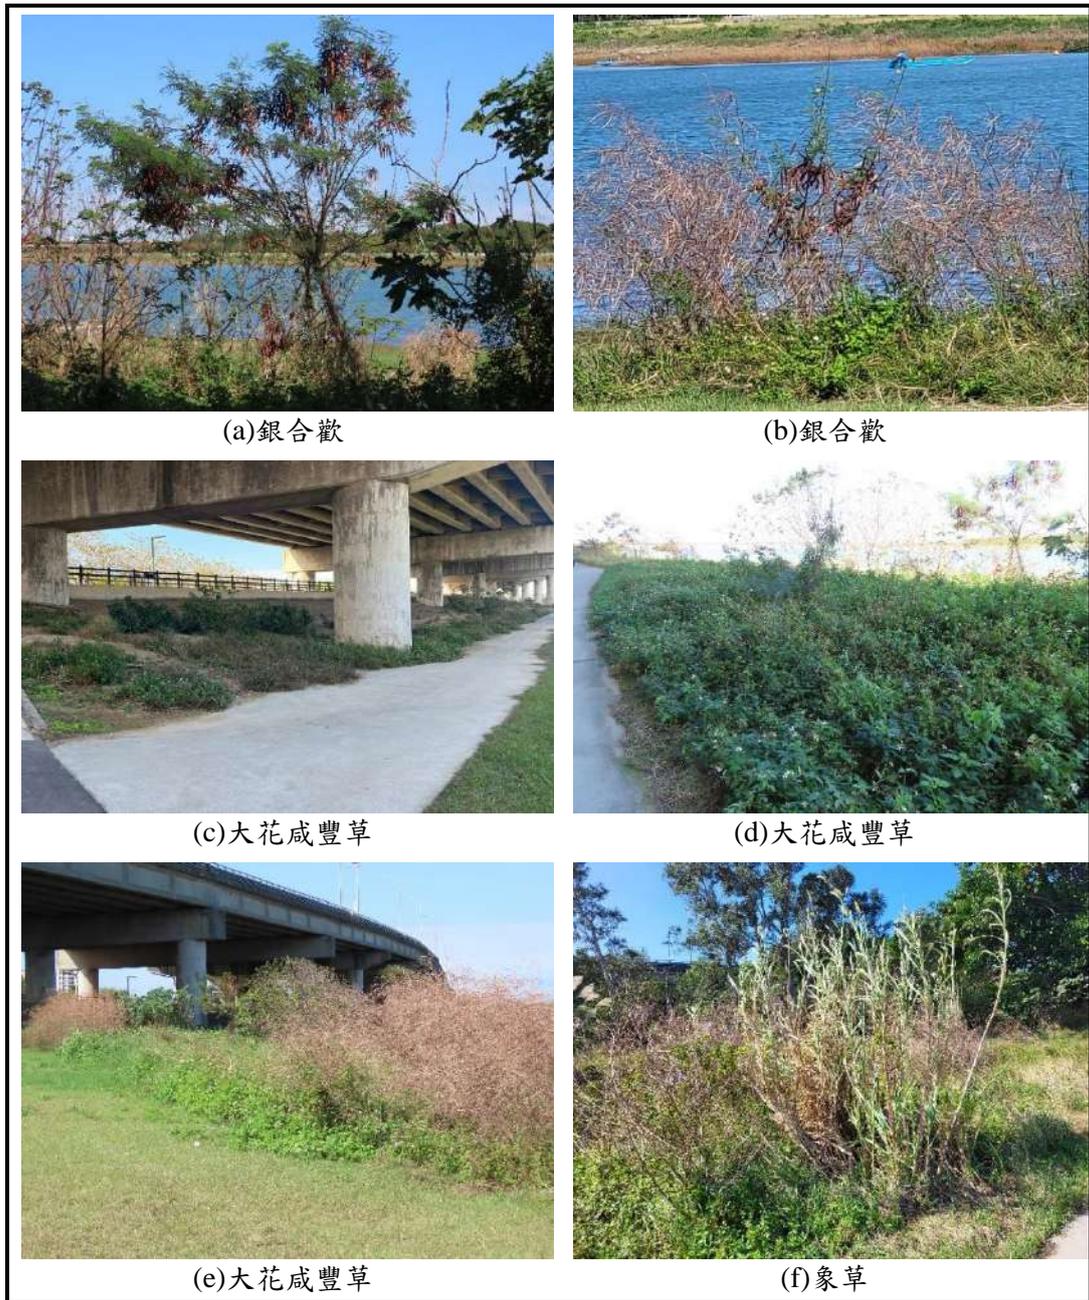
圖 4-13 舊港高灘地景觀改善工程外來入侵種現況照片

經民國 112 年 12 月 13 日現勘，發現高灘地周邊有成片生長大花咸豐草及零星銀合歡、象草入侵生長(如圖 4-13)。建議後續可評估針對外來入侵種進行清除，並改植台灣原生種。外來入侵分布位置如圖 4-14 所示。

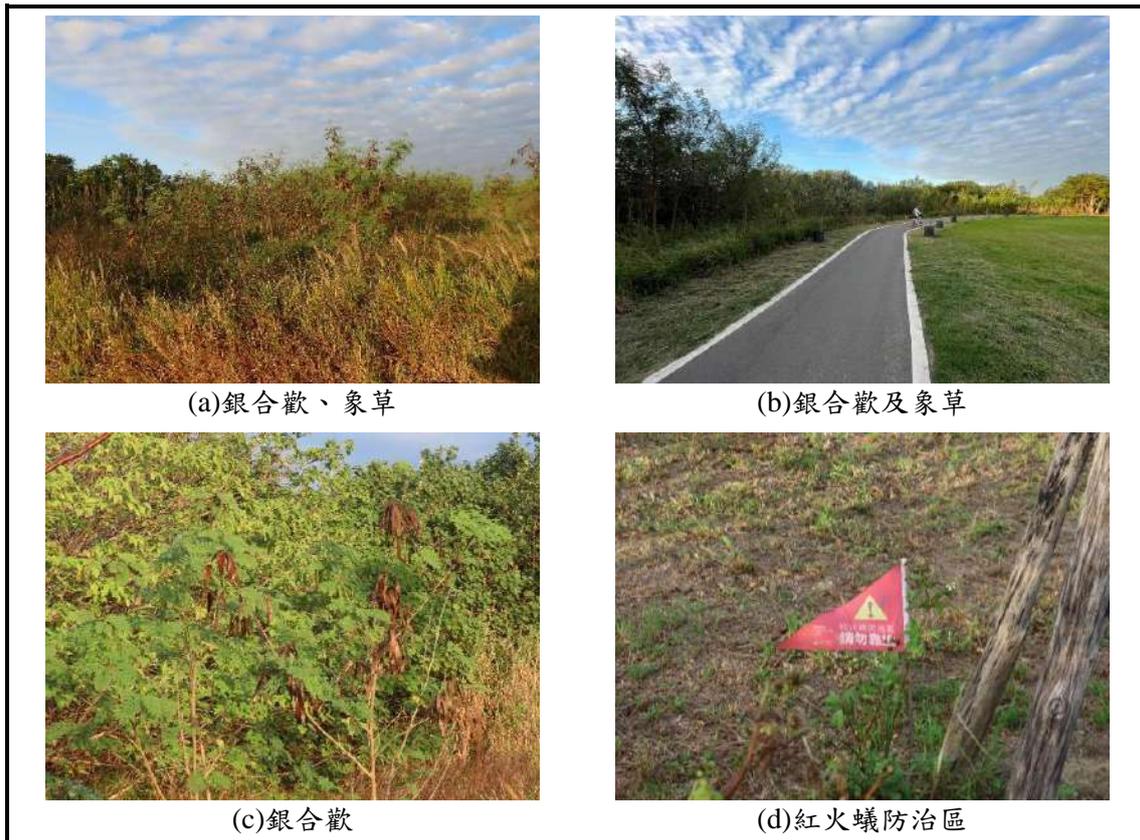
圖 4-21 前溪草原與河堤空間、狗狗公園優化工程外來入侵種現況照片

於民國 112 年 12 月 13 日現勘發現頭前溪活力草原周邊有成片生長大花咸豐草、象草及銀合歡入侵，建議後續可針對外來入侵種進行清除(圖 4-21)。於現場紅火蟻標示防治區現勘並無發現紅火蟻出沒。後續可評估針對外來入侵種進行清除，並改植台灣原生種。外來入侵分布位置如圖 4-22 所示。

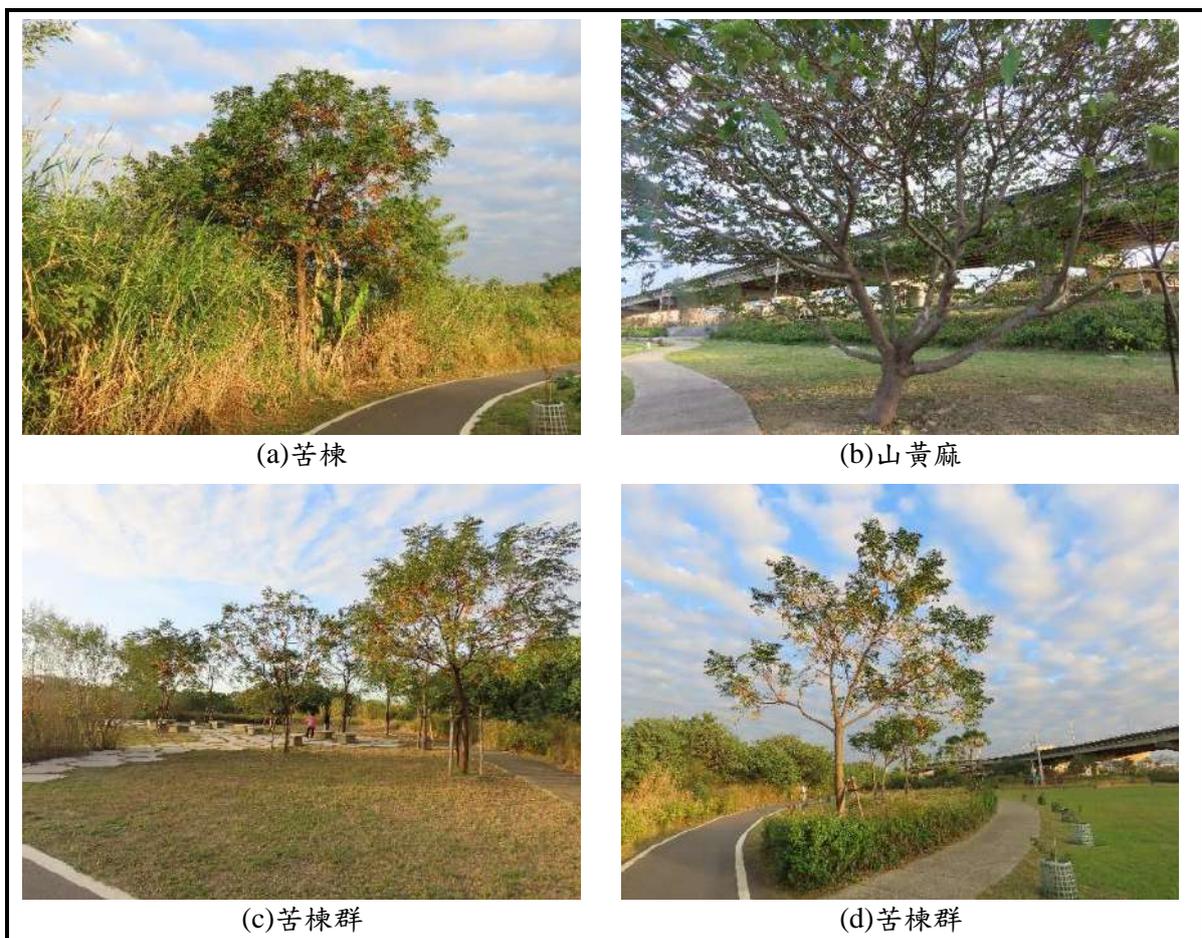
圖 4-23 前溪草原與河堤空間、狗狗公園優化工程保全對象現況照

依據「全國水環境改善計畫」【新竹左岸濱水廊道景觀營造計畫委託規劃設計(含監造)開口技術服務】(民國 109 年 3 月，新竹市環保局)生態保育措施計畫書內容摘整，現有植物保存保留移植及補植方向：工區範圍內如有胸高直徑大於 20 公分者或其它經建議保留樹木均予以列為保全對象，但由於前期無保全對象之詳細資料，故將工區範圍內胸高直徑大於 20 公分之喬木視為前期保全對象，並進行現勘及拍照確認。經維管階段現勘檢視結果現地喬木皆生長狀況良好(圖 4-23)。

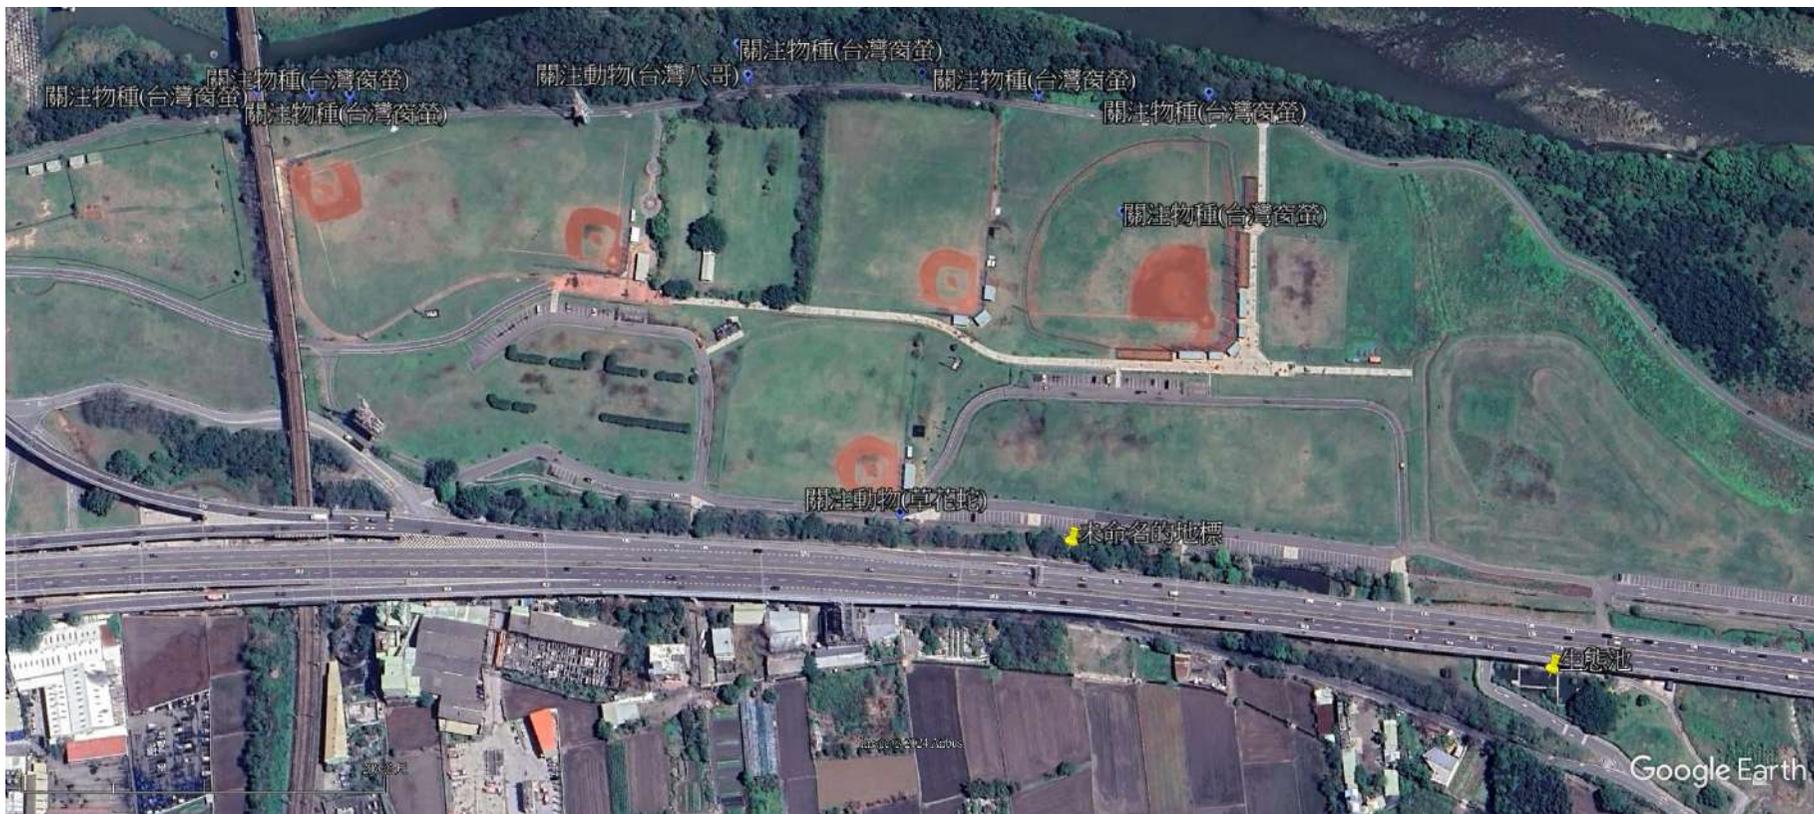
圖 4-29 生態池與渠道優化工程附近之關注物種位置

新竹市環境保護局民國 111 年「新竹左岸生態環境與棲地改善工程-生態檢核工作結案成果報告」指出，生態池與渠道優化工程附近之關注物種為草花蛇，發現位置如圖 4-29 所示。周邊其他關注物種(台灣八哥、台灣窗螢)的位置皆距離生態池與生態渠道工程有點距離，工程應不會影響該物種棲地。

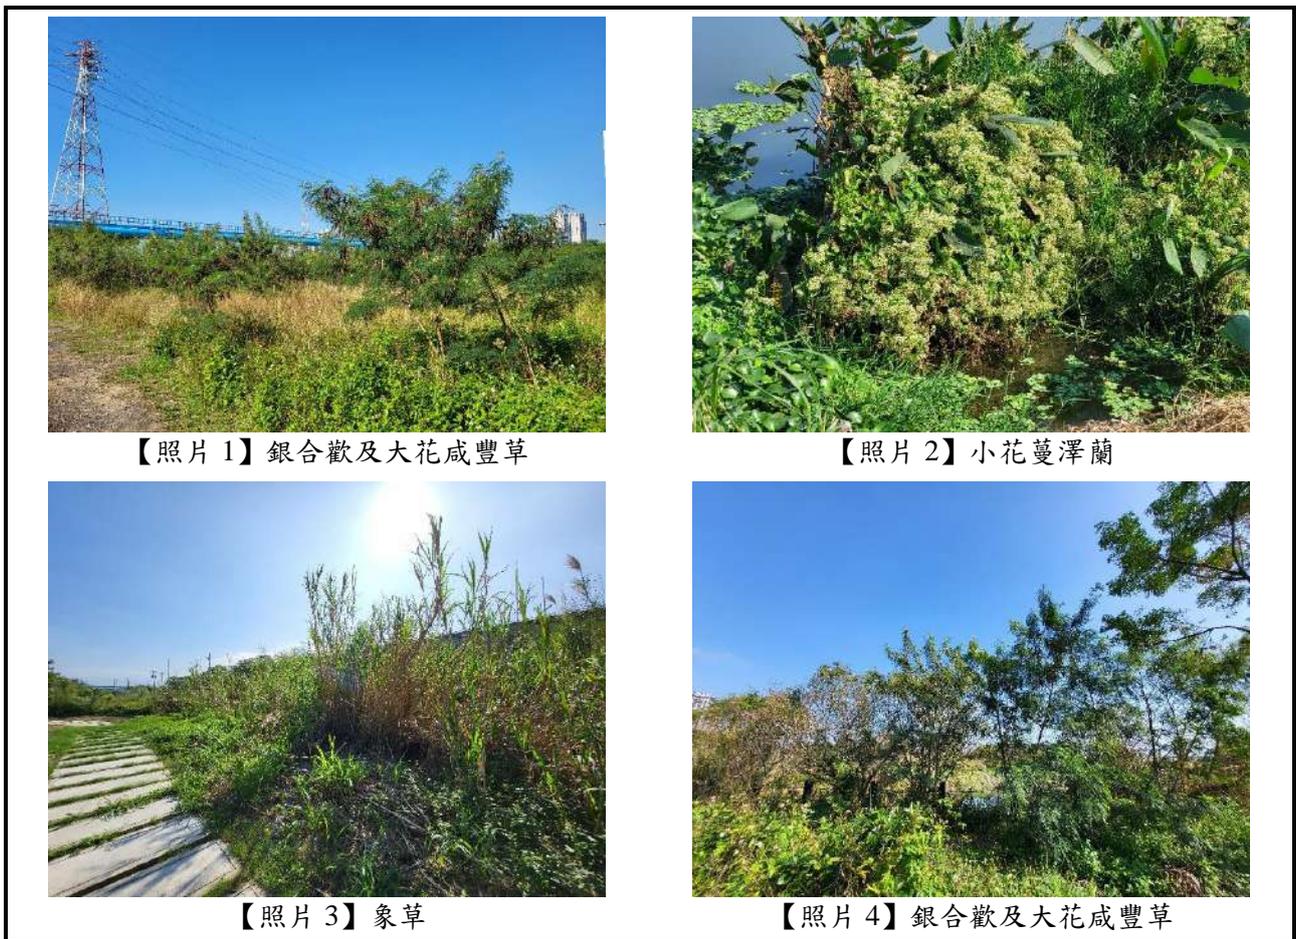
圖 4-34 經國大橋-國道 1 號高速公路橋段外來入侵種現況照片

- (1) 經國大橋到國道高速橋段，外來入侵種現況照及分布位置如圖 4-33 及圖 4-34 所示。

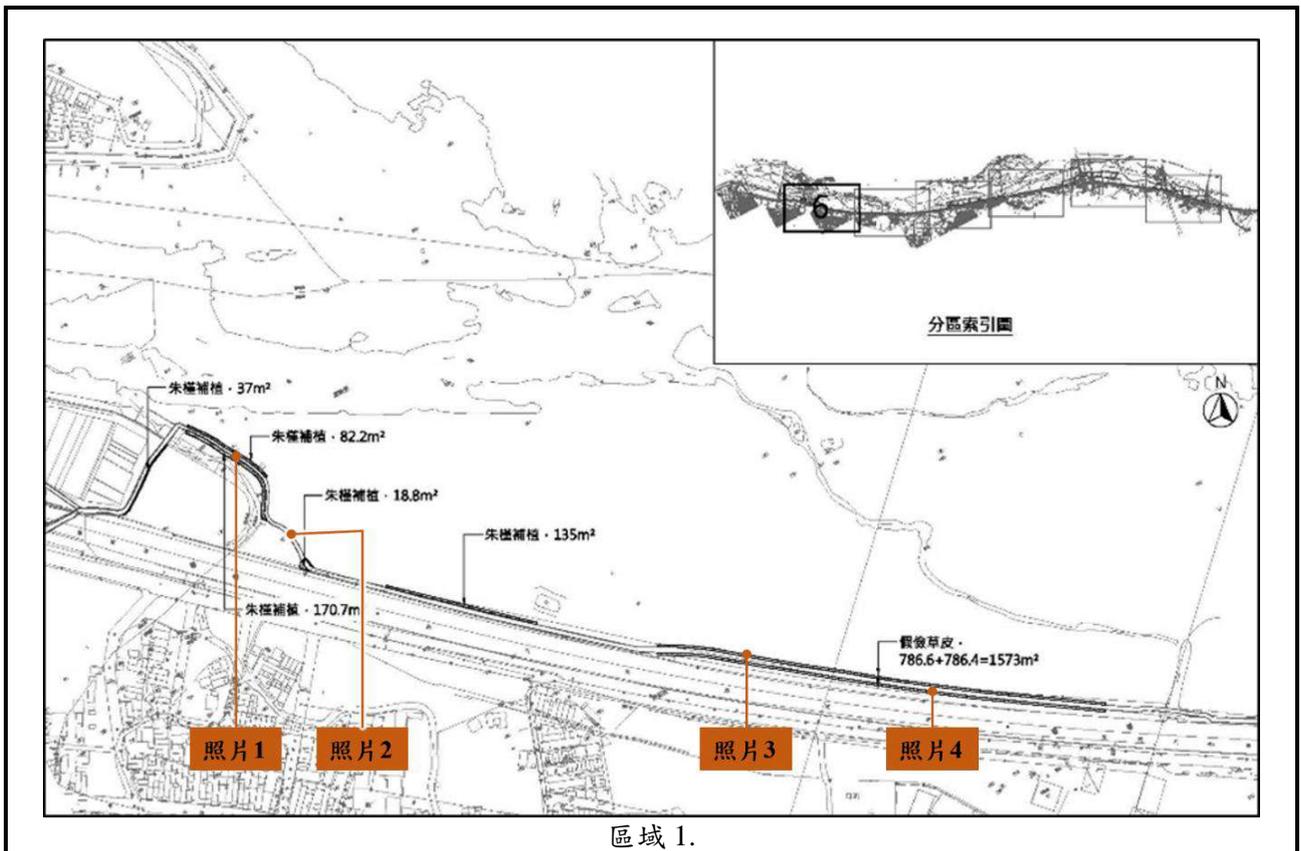
圖 4-39 全線濱河自行車綠廊道景觀優化工程-細部設計圖說分區植栽平面配置圖(區域 1)

依照「新竹左岸濱水廊道景觀營造計畫-全線濱河自行車綠廊道景觀優化工程」細部設計圖說分區植栽平面配置圖(108年11月)的規劃分區植栽配置，於民國112年12月13日至現場辦理維護管理階段之現地勘查。設計圖共分為3個區域，勘查結果如圖4-39～圖4-41所示。經檢視，植栽皆有依照設計圖說配置種植，且生長狀況良好。

【照片 1】自行車道旁補植之朱槿

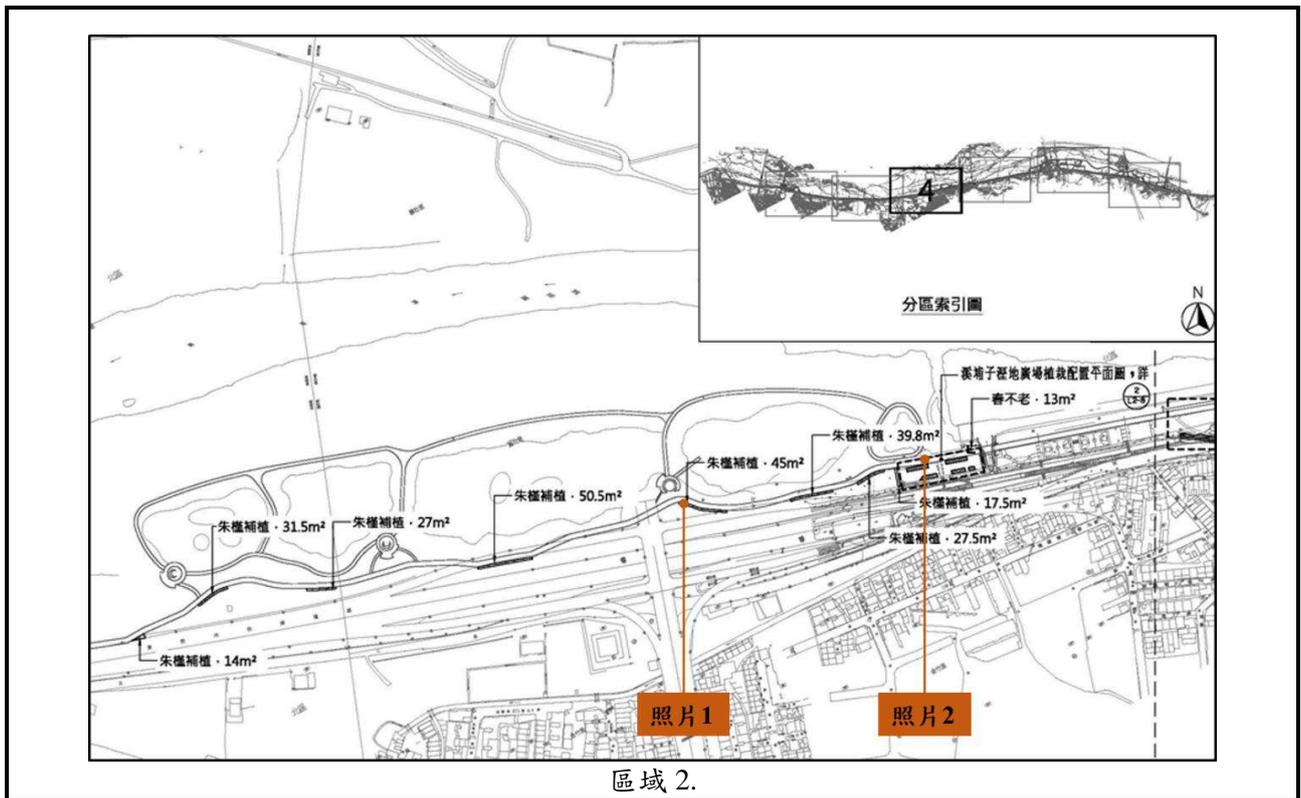
圖 4-40 全線濱河自行車綠廊道景觀優化工程-細部設計圖說分區植栽平面配置圖(區域 2)

【照片 1】自行車道旁補植之朱槿

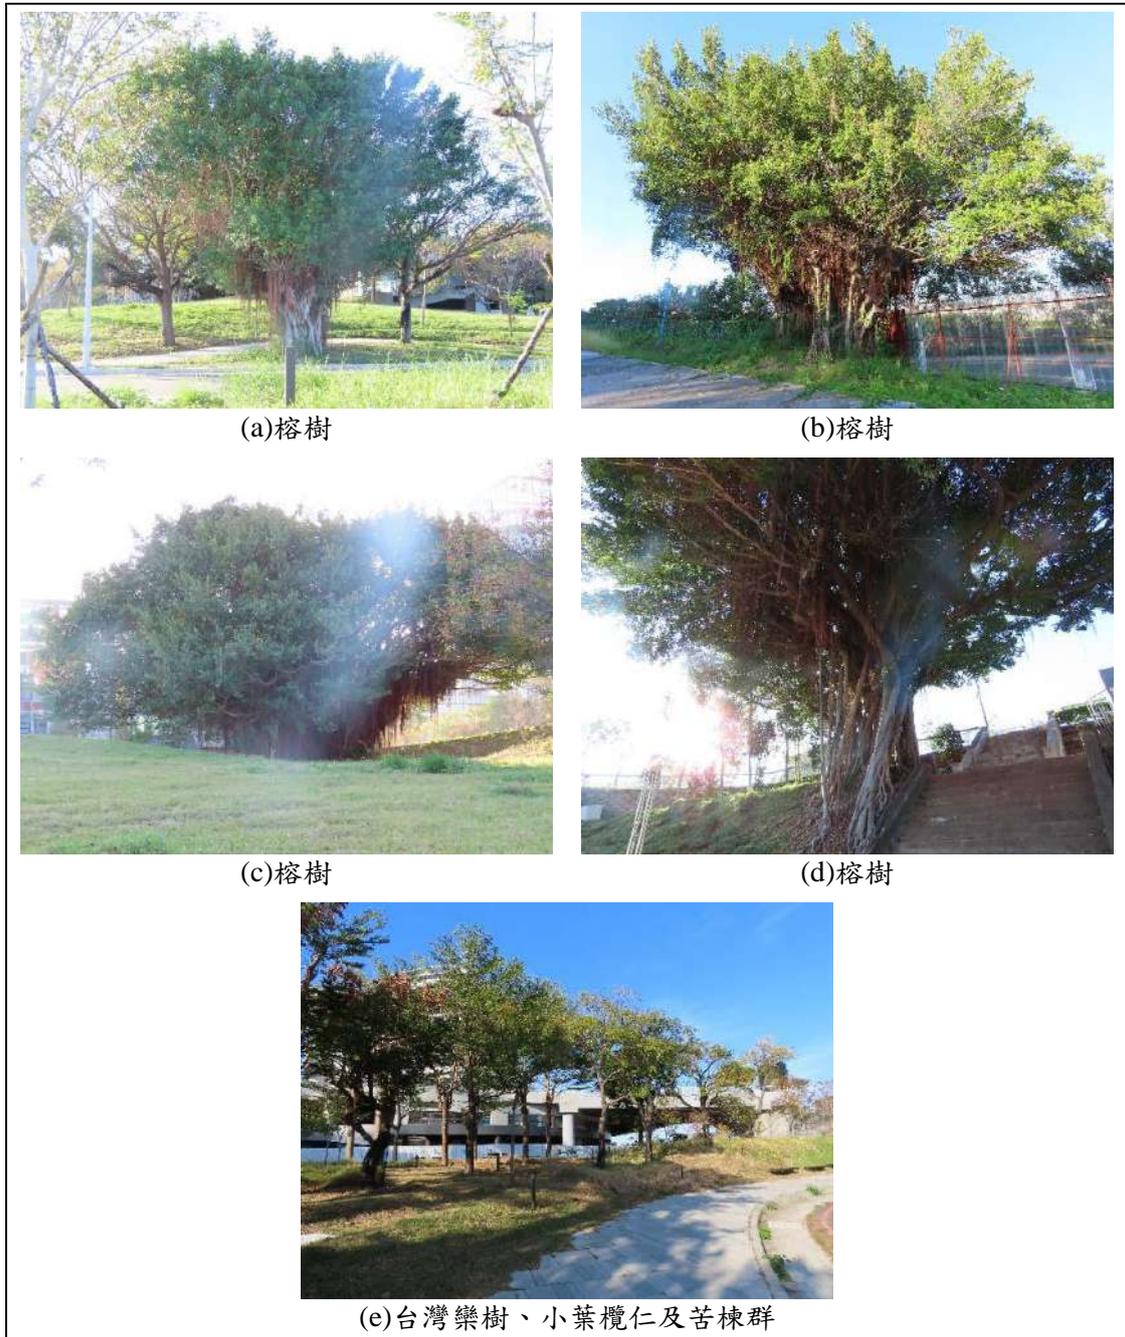
圖 4-70 隆恩圳千甲段景觀改善計畫-維護管理階段保全喬木現況

由於前期無保全對象之詳細資料，故將工區範圍內樹高大於 5 公尺、枝葉繁茂之喬木視為前期保全對象，並進行現勘及拍照確認。民國 112 年 12 月 14 日辦理維管階段現勘檢視結果可知，現地樹高大於 5 公尺、枝葉繁茂之喬木皆生長狀況良好，如圖 4-70 所示。

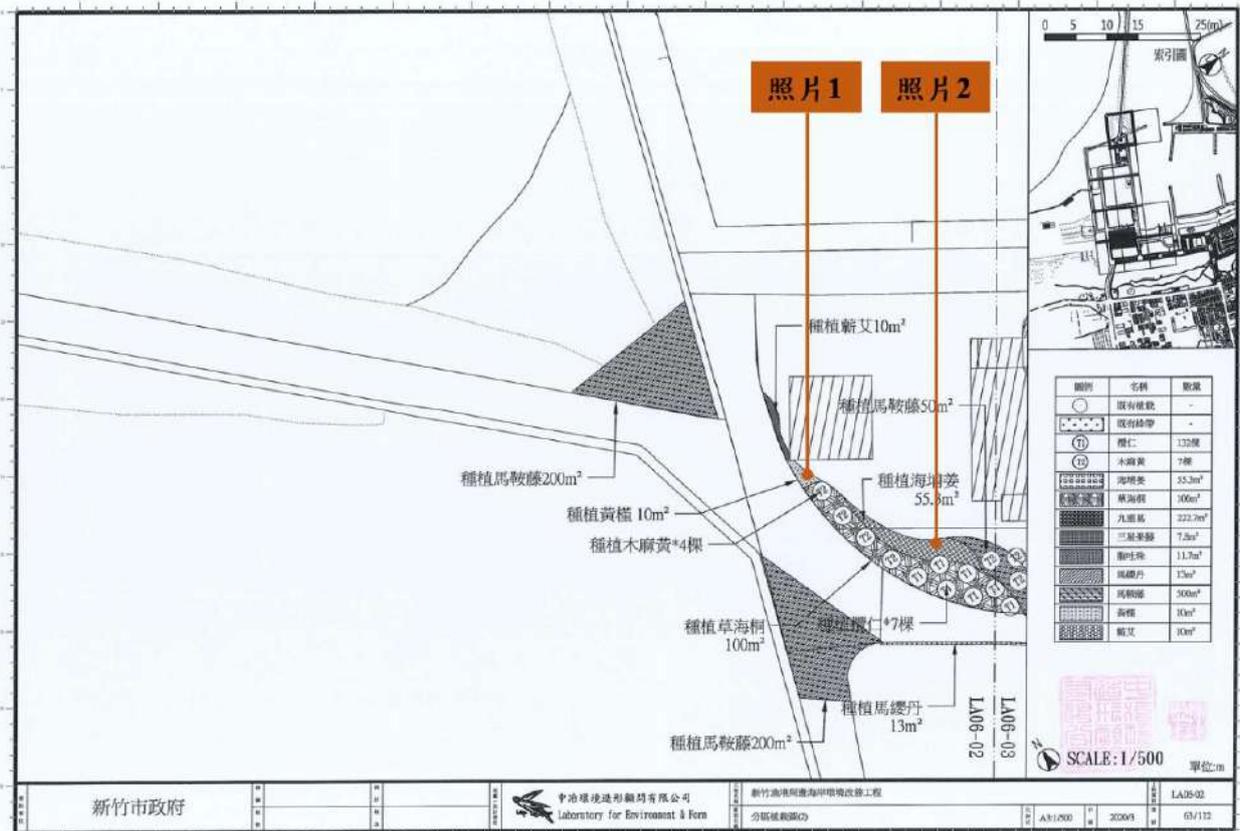
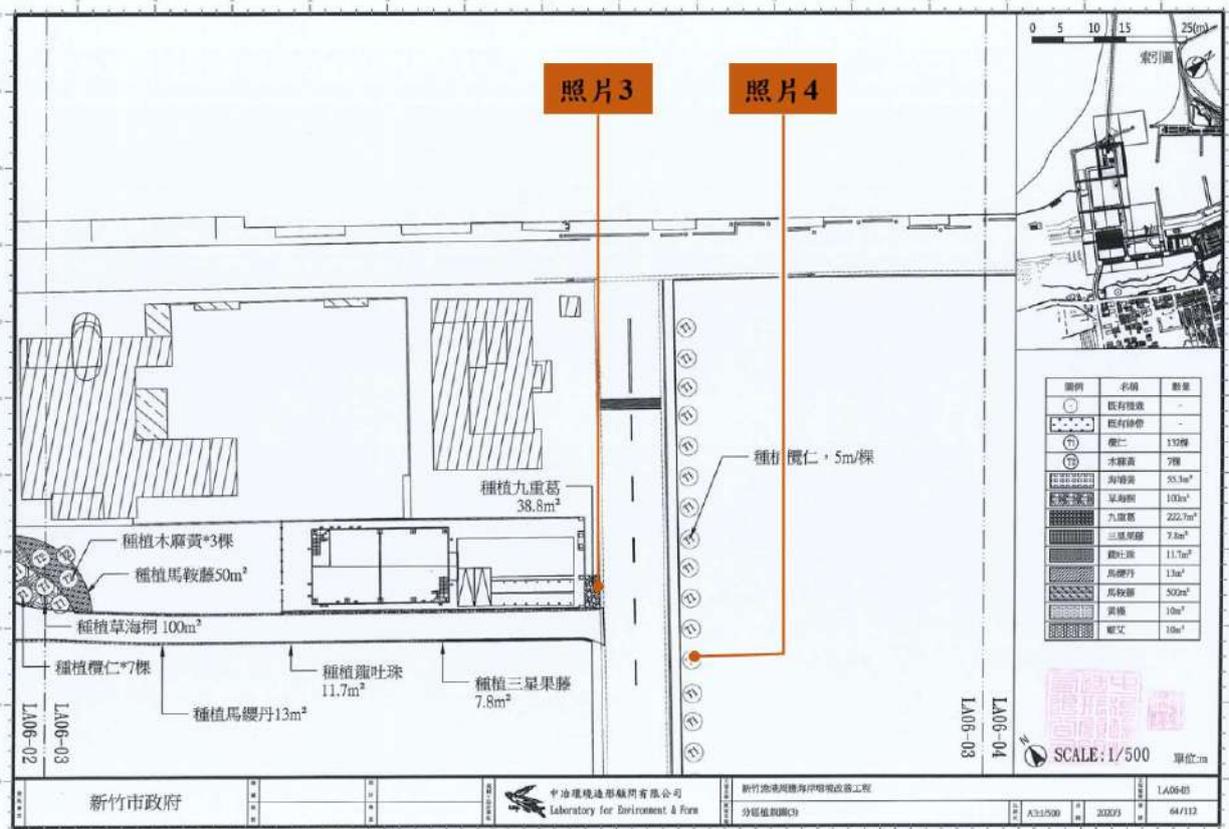
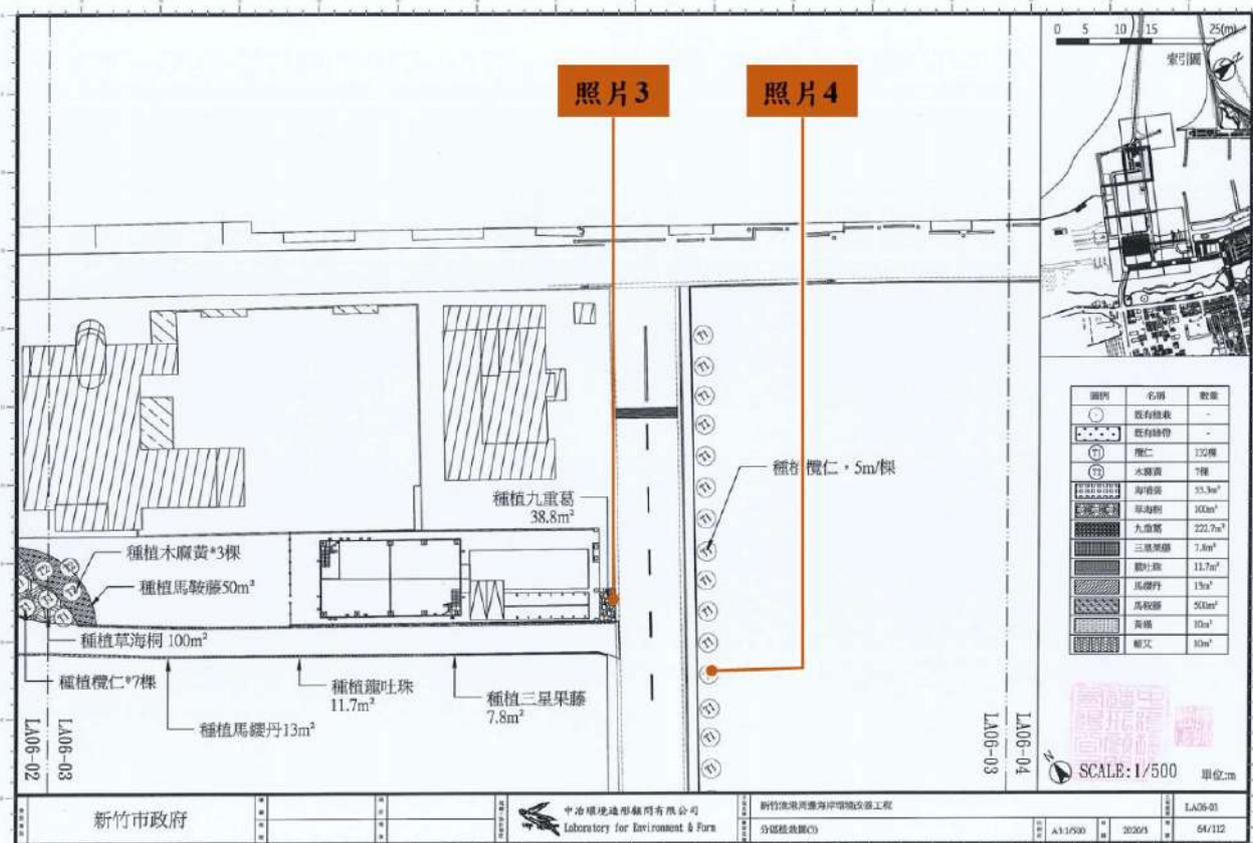
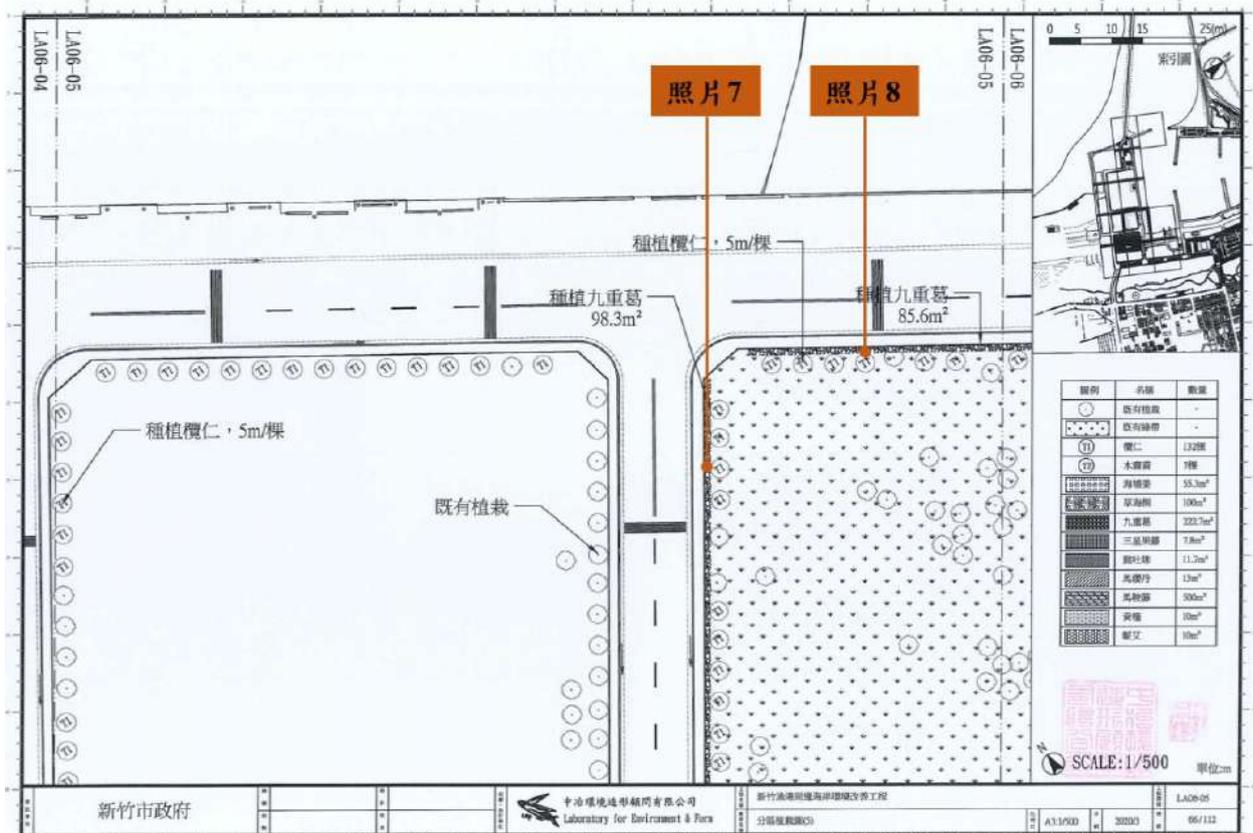
圖 4-91 新竹漁港周邊海岸環境改善計畫分區植栽規劃圖

本計畫與生態相關部分主要為景觀綠化，圖 4-91 為「新竹漁港周邊海岸環境改善工程細部設計」之分區植栽規劃圖。於民國 112 年 12 月 19 日(完工日 111/03/20)進行棲地影像記錄，確認現況植栽是否依據植栽規劃進行種植，以及其生長現況。並與前期計畫(新竹市微笑水岸計畫網站)有拍攝記錄之影像進行比較，以瞭解計畫區域環境變化與棲地恢復情況(如圖 4-92 所示)。經維管階段現勘檢視結果，本工程確實有依據設計圖說種植海埔姜、草海桐、黃槿、欖仁、木麻黃及九重葛等植栽，但部分植栽之生長情況需多加留意。植栽現況照片如圖 4-92 所示。

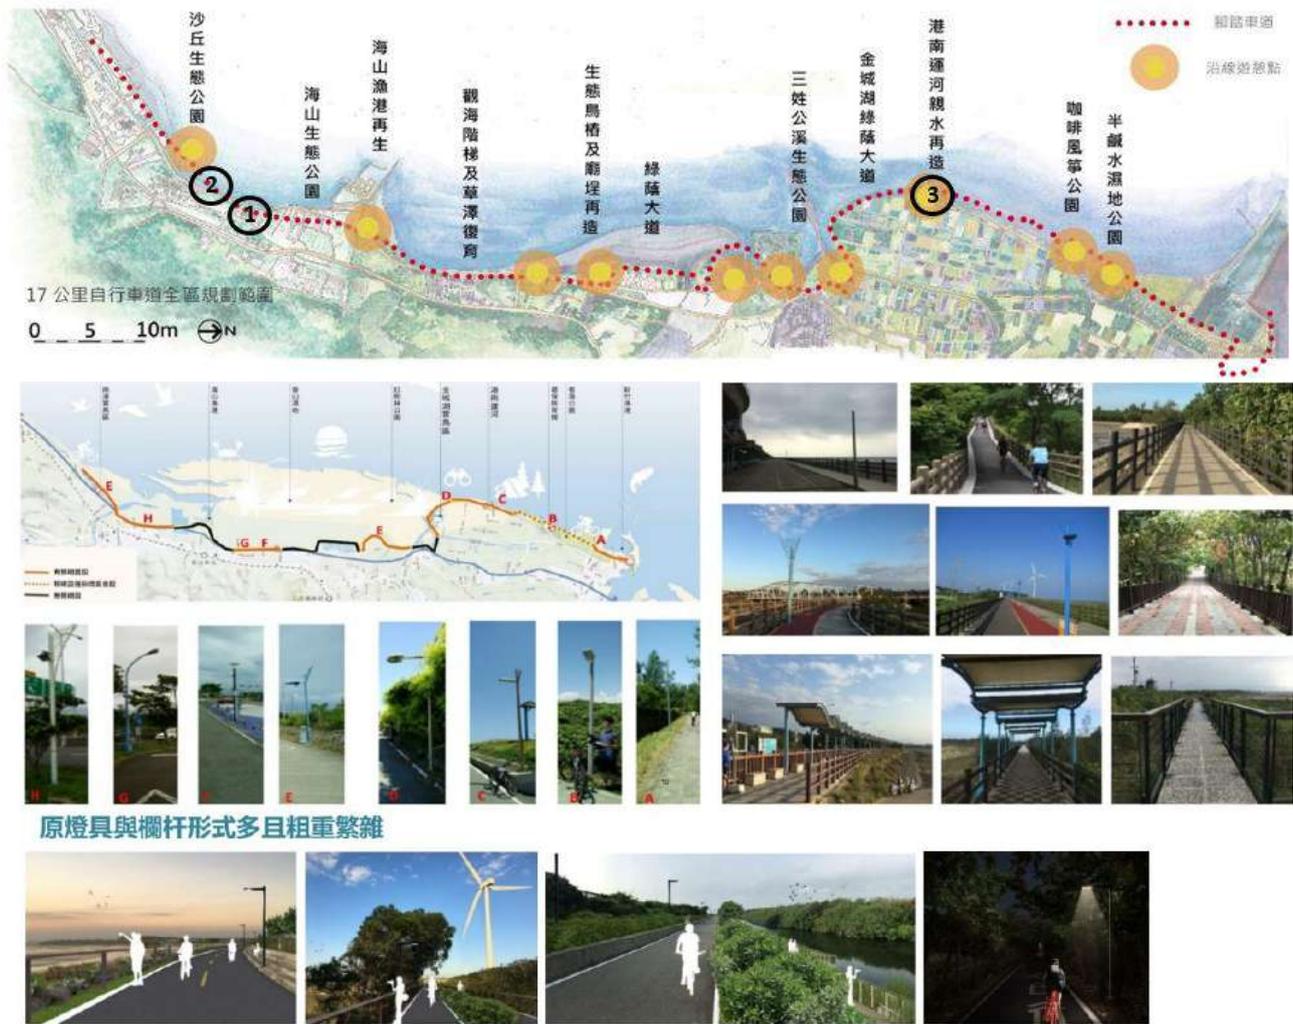
圖 4-103 17 公里沿線景觀改善計畫設計圖

本工程於民國 107 年 3 月開工，民國 108 年 3 月完工。自然景觀資源豐富的 17 公里海岸線，為提升整體觀光品質重塑新竹海岸生態亮點，以全區設施改善為目標，沿途拆除老舊欄杆、扶手改以輕化形式，並統一道路鋪面，增設自導式解說設施。另因應生態環境改善照明方式，結合周遭自然資源整合綠化河岸空間，達成優質生態自行車道目標。工區設計圖如圖 4-103。

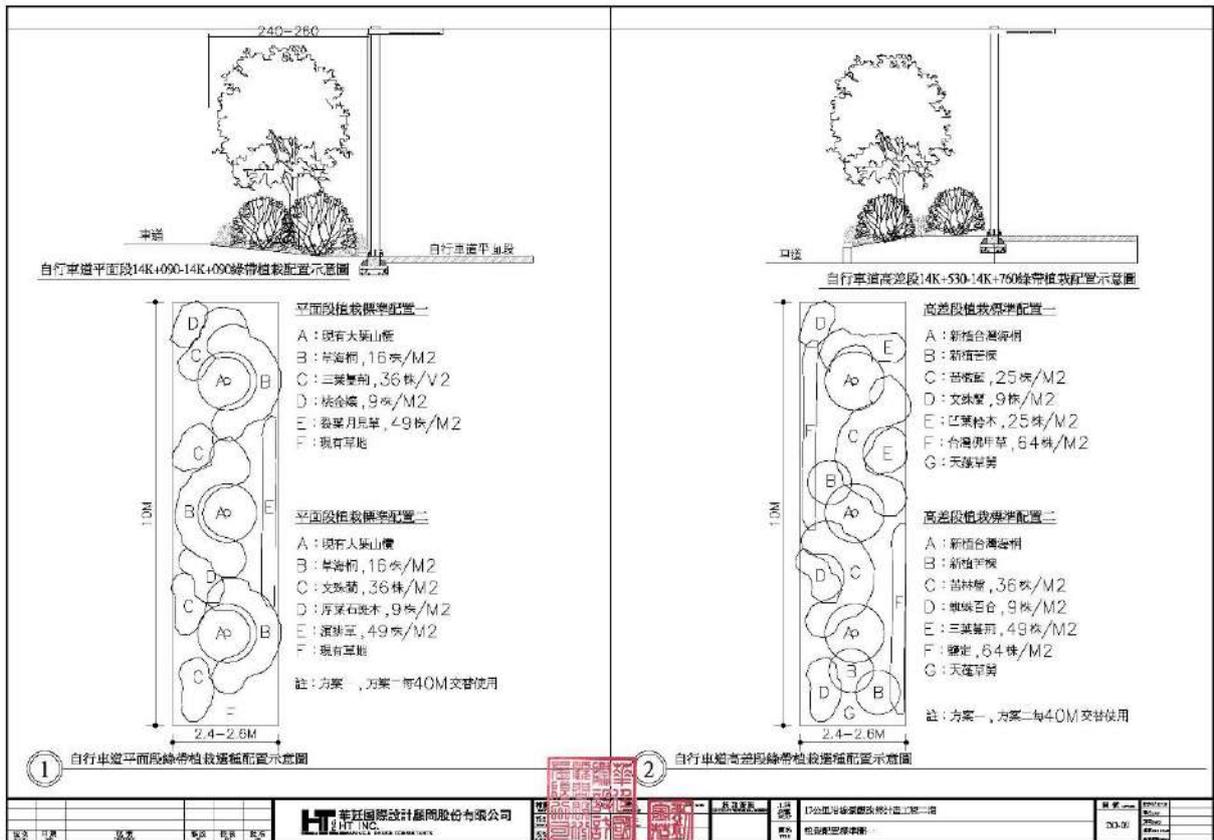
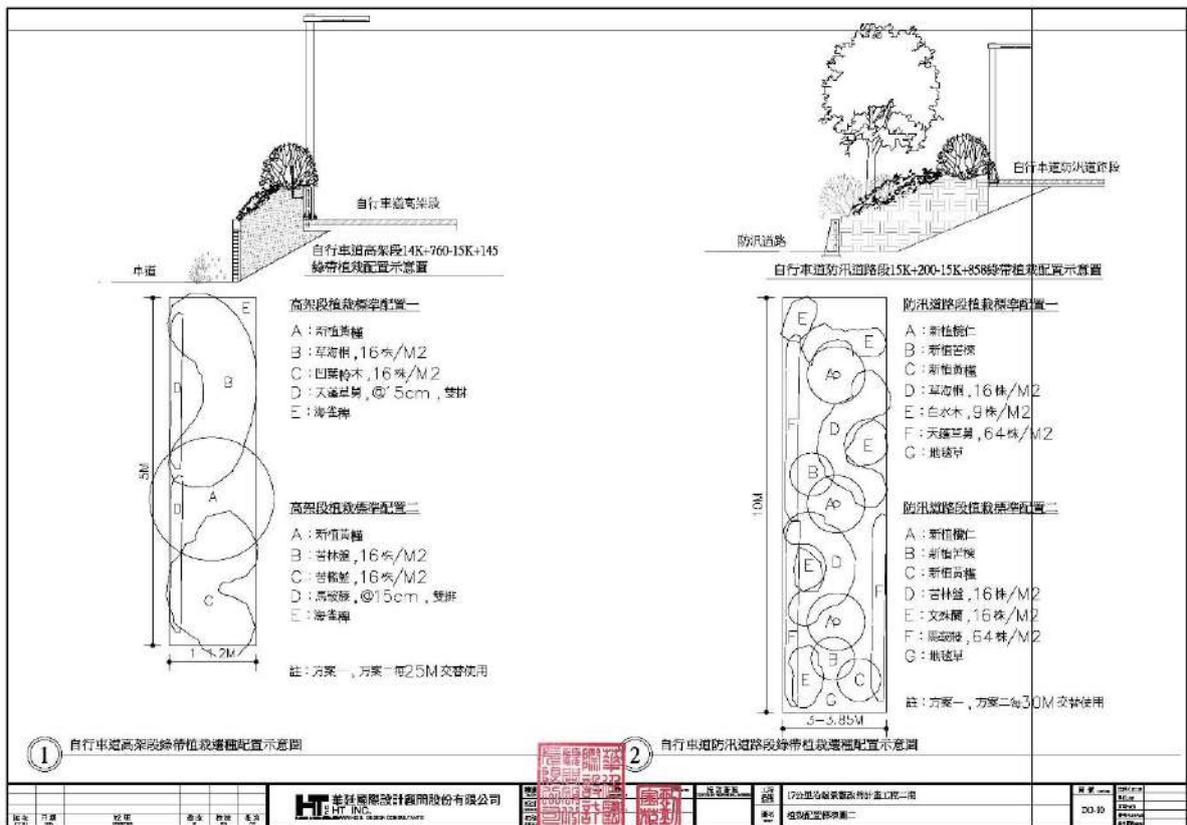
圖 4-106 17 公里沿線景觀改善計畫二期綠帶植栽配置圖

圖 4-106 為「新竹市政府 17 公里沿線景觀計畫工程二期」施工圖說-植栽配置圖。民國 112 年 7 月 11 日及 12 月 19~20 日(完工日 110 年 01 年 29 日)進行棲地影像記錄，確認現況植栽是否依據植栽規劃進行種植，以及其生長現況)(如圖 4-107、圖 4-108 所示)，經檢視本工程景觀綠化部分皆有依據規劃進行種植，且目前生長情況皆良好。

(a)二期自行車道 14K

(b)二期自行車道 14K~15K

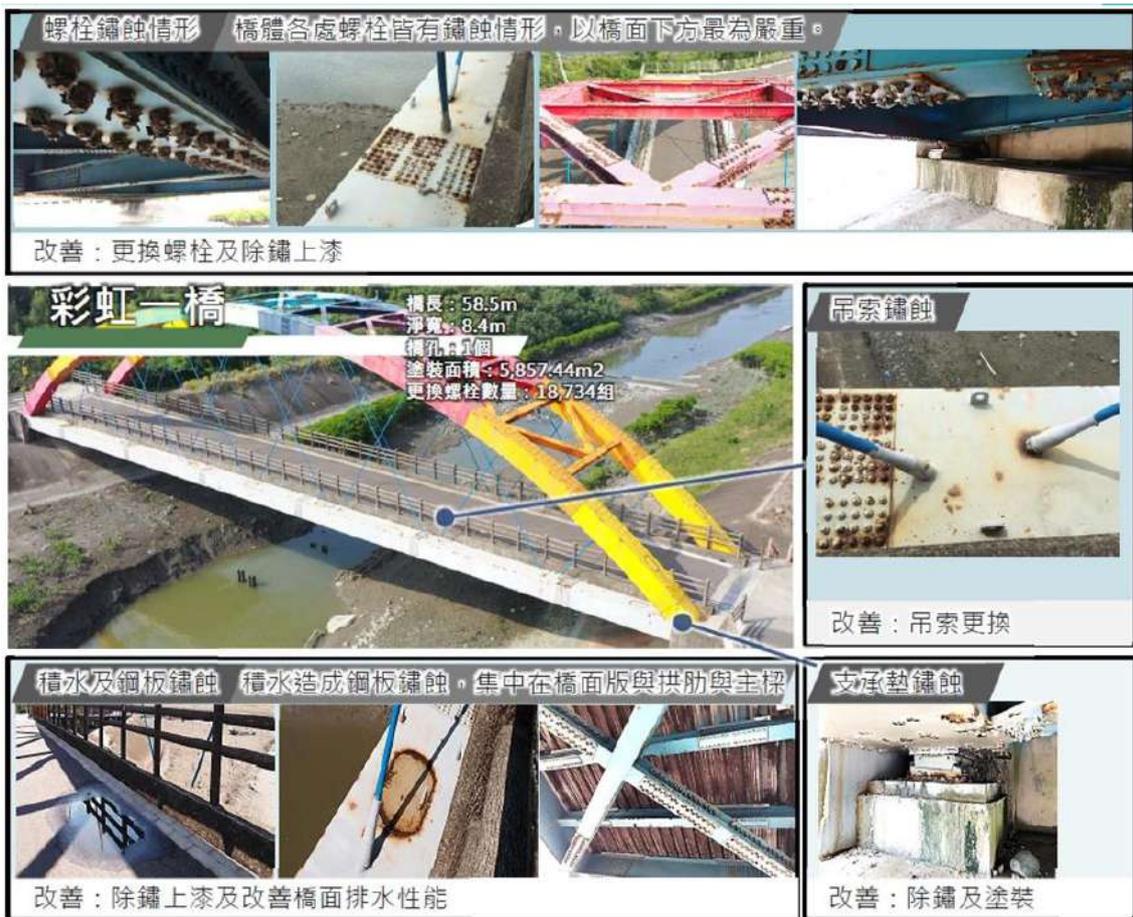
圖 4-110 17 公里橋梁整修補強計畫規劃圖

彩虹 1 橋與彩虹 2 橋:鋼橋防蝕檢測及查驗、連接板更換結構補強或高強力螺栓更換、現場噴砂除鏽及防護、現場塗裝(一底四度)、現場施工架(含防塵網)及橋樑周邊銜接點之環境整理等。藍天橋-結構梁檢測作業。工程規劃圖如圖 4-110。
