摘要

本計畫係針對「金城湖排水幹線無名二號橋改建工程」、「溪埔子排水幹線水源二號橋上游右岸護岸新建及橋梁改建應急工程」及「客雅溪水防道路環境營造工程」辦理工程計畫進行生態檢核，包含彙整各工程相關生態調查資料、生態評析、研擬生態保育措施及落實施工自主檢查檢核項目、辦理效益評核以評估施工前後差異、協助市府推動民眾參與及資訊公開等工作項目。

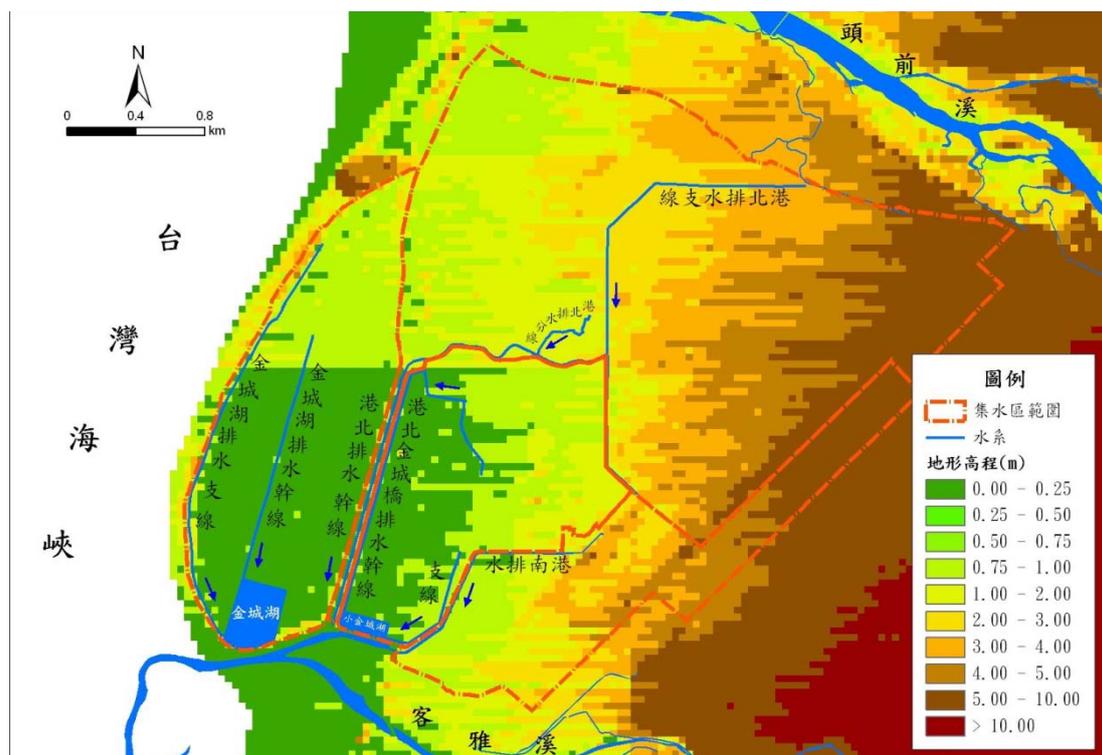
圖 2-1 金城湖排水系統集水區地形地勢圖

金城湖排水集水區之土壤多為沖積土，分布情形如圖 2-1 所示。沖積土有「新沖積土」與「老沖積土」之稱，此類土壤為臺灣地區之主要耕地土壤，主要分布於臺灣西部，大都由丘陵地上之砂頁岩沖積生成的。沖積土由於沖積及化育時間不同，因此土壤性質變化及差異很大，一般而言，新沖積土在新分類系統上均屬於新成土，而老沖積土在新分類系統上則屬於弱育土，沖積土主要分布於金城湖排水北側。

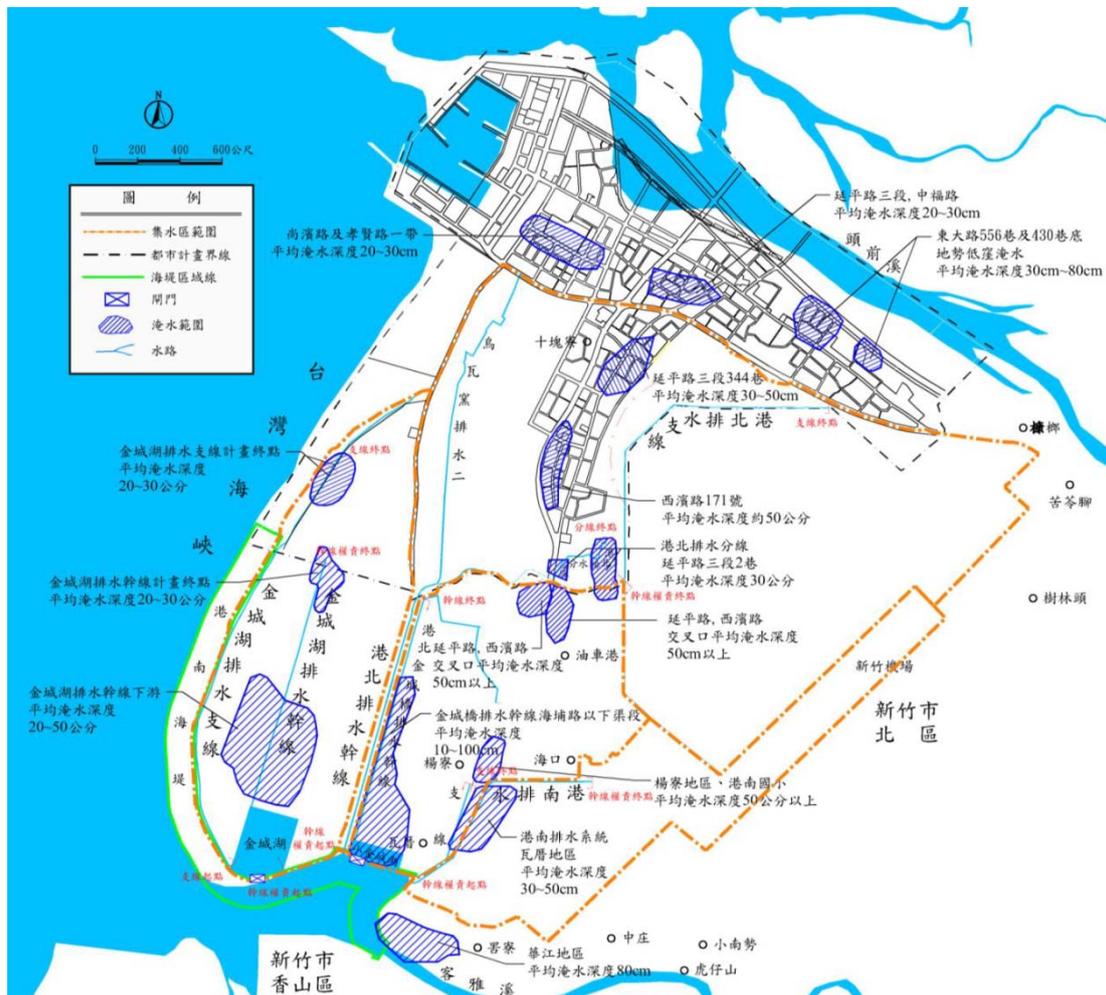
圖 2-2 金城湖排水系統淹水災害調查範圍示意圖

港北安檢所附近，長度約為 2,538 公尺，集水面積 0.61 平方公里，金城湖排水幹線與金城湖排水支線皆直接排入金城湖後，經防潮閘門排至臺灣海峽，如圖 2-2 所示。

金城湖排水系統集水區屬海埔新生地，地勢平坦，排水路渠坡極緩，因受外海潮位影響，排水路易淤積排洪不易，雖設置金城湖抽水站後，淹水情形獲得改善，但部分渠段渠寬不足，且跨渠構造物阻水及渠道局部束縮形成通洪瓶頸，造成幹線排水沿線及支線規劃終點有溢淹情形。

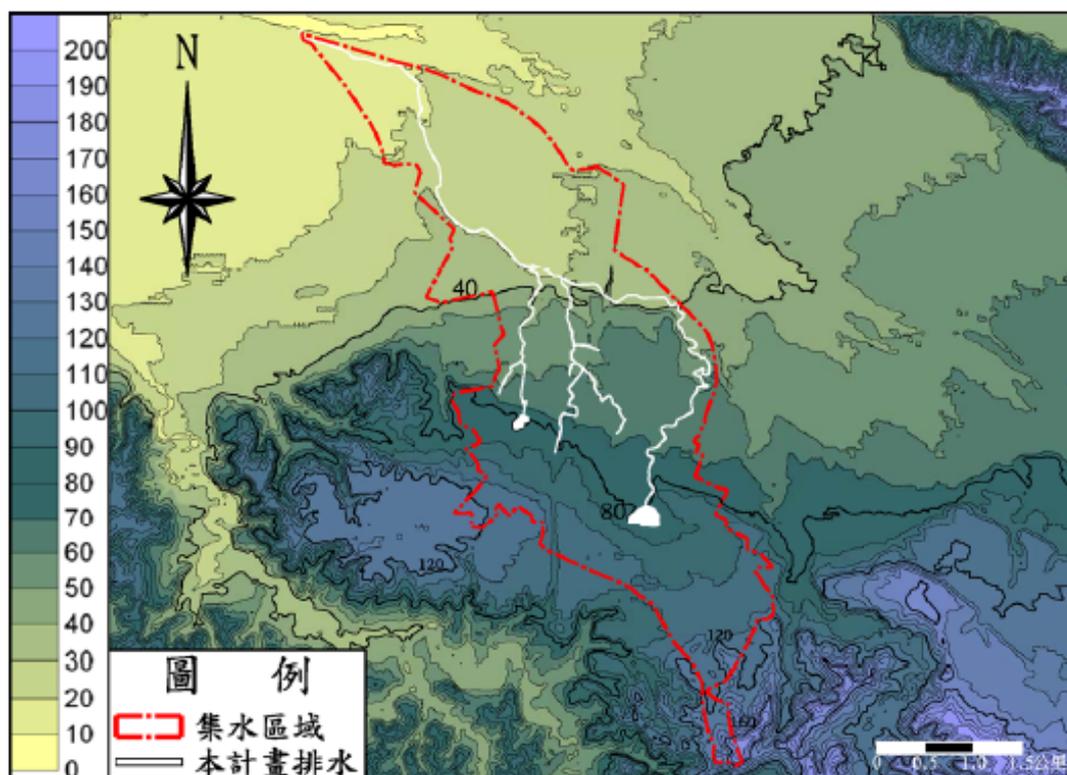
圖 2-3 溪埔子排水系統地形高程圖

土壤之生成，主要受地形、地質、生物、母岩、氣候與成土時間等因子之綜合影響。本規劃區中北部之淺層土壤(土深≤60 公分，以壤土、粘質壤土和壤質砂土居多)，為粉土質黏土夾細砂粒石層，屬於紅棕色之紅棕壤，深層土壤(土深>60 公分)為卵石粒夾中細砂層，呈紅棕色至黃灰色。計畫區中南部為(以粘土、粘質壤土、壤質砂土居多)下部之礫石和上部之紅土所組成，其中紅

土之厚度約在 1 至 2 公尺之間，礫石層之厚度則變化較大，從數公尺至 5、60 公尺不等如圖 2-3 所示。

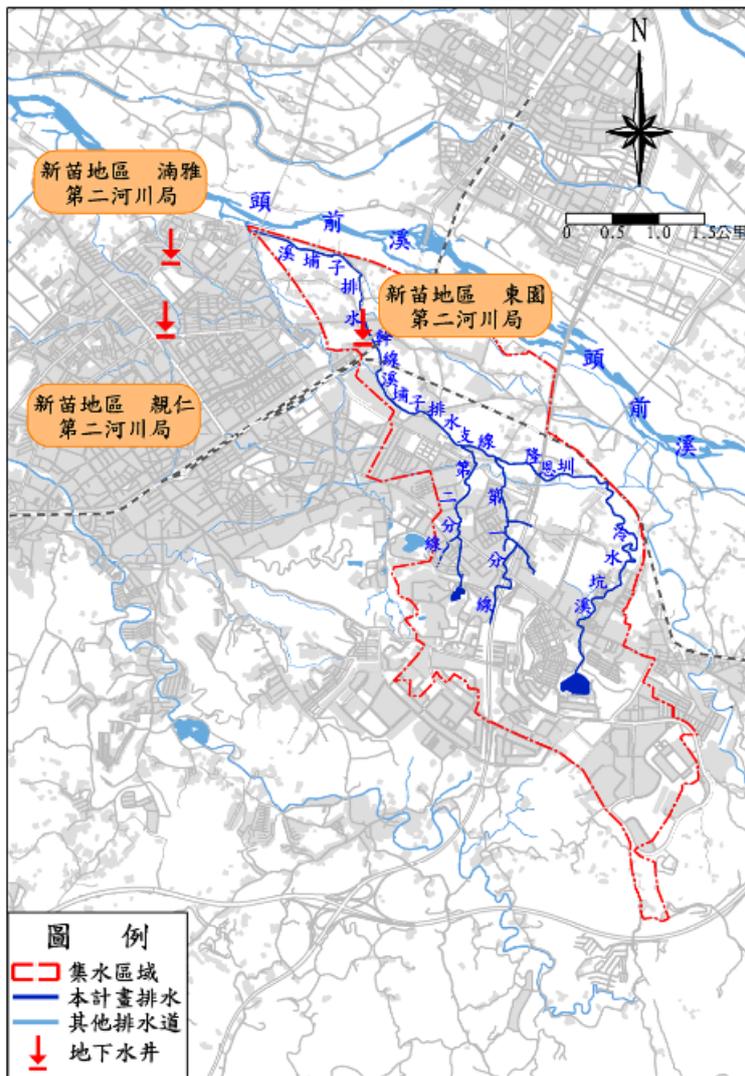
圖 2-4 溪埔子排水系統地下水位站分布圖

溪埔子排水系統集水區域位於頭前溪集水區域，由頭前溪取水灌溉系統共計 21 條圳路，分屬新竹農田水利會之新竹、竹東及竹北工作站管轄，目前(民國 92 年一期作)頭前溪灌溉面積為 3,830 公頃，佔新竹農田水利會灌溉面積之 75.8%。相關地下水位站位置如圖 2-4 所示。

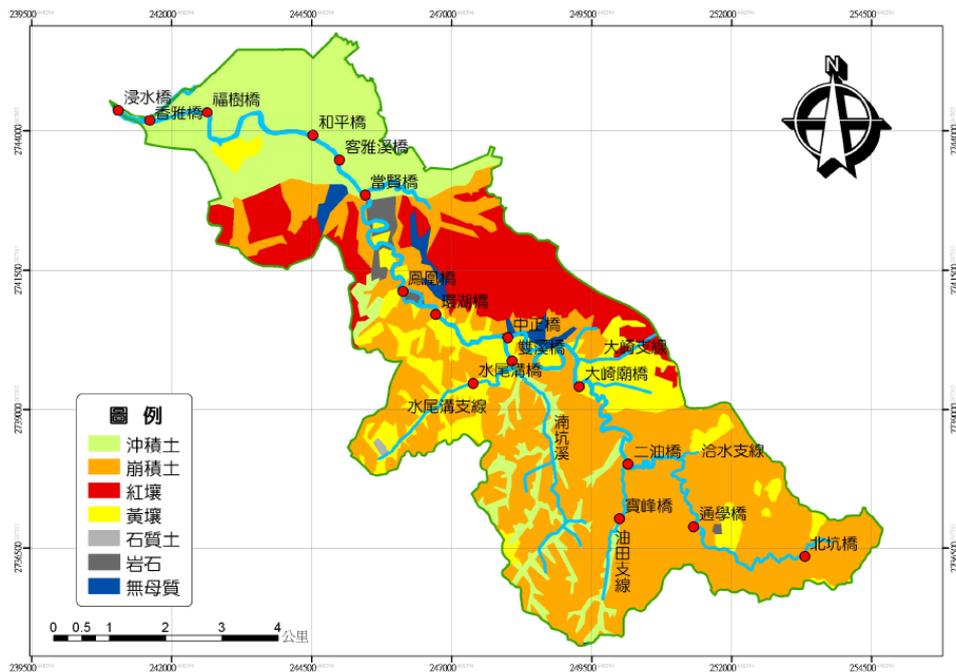
圖 2-6 客雅溪排水系統集水區土壤分布圖

客雅溪排水系統集水區土壤如圖 2-6 所示，本工程計劃範圍為福樹橋至和平橋之土壤分布以沖積土及黃壤為主。

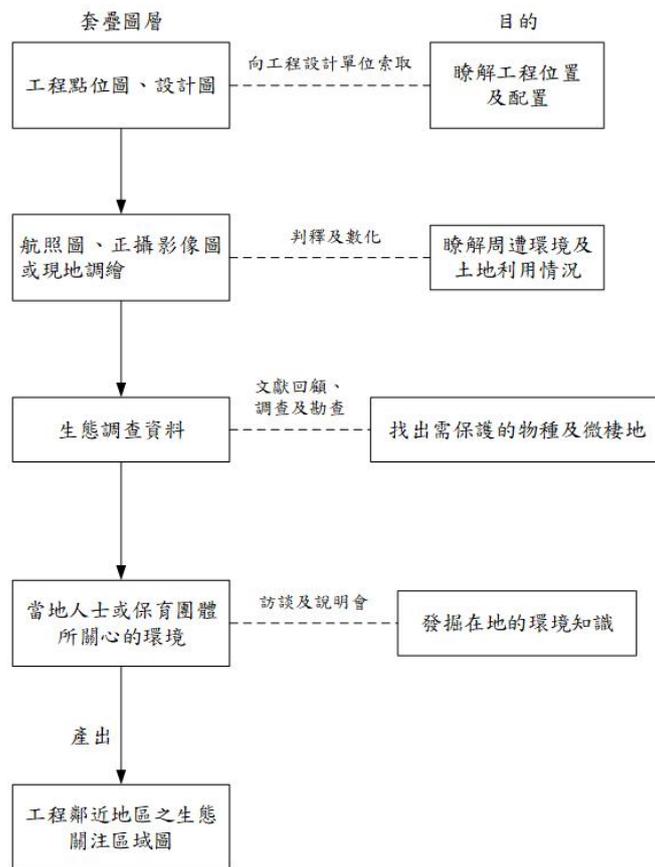
圖 3-2 生態關注區域圖繪製流程圖

本計畫參考包含法定保護區、文獻紀錄、現場勘查、生態調結果與蒐集當地訪談資料等重要生態資訊，以圖面呈現工程影響範圍內生態敏感之環境區位，作為工程規劃設計之參考。繪製流程如圖 3-2 所示，繪製原則如表 3-3 所示，圖面應套疊工程設計，透過現地調繪或空照圖判斷工程影響範圍內的主要棲地類型，依其生態環境特性劃分為高度敏感、中度敏感、低度敏感及人為干擾等四種等級，並標註具重要生態價值的保全對象，明確呈現應關注之生態敏感區域。

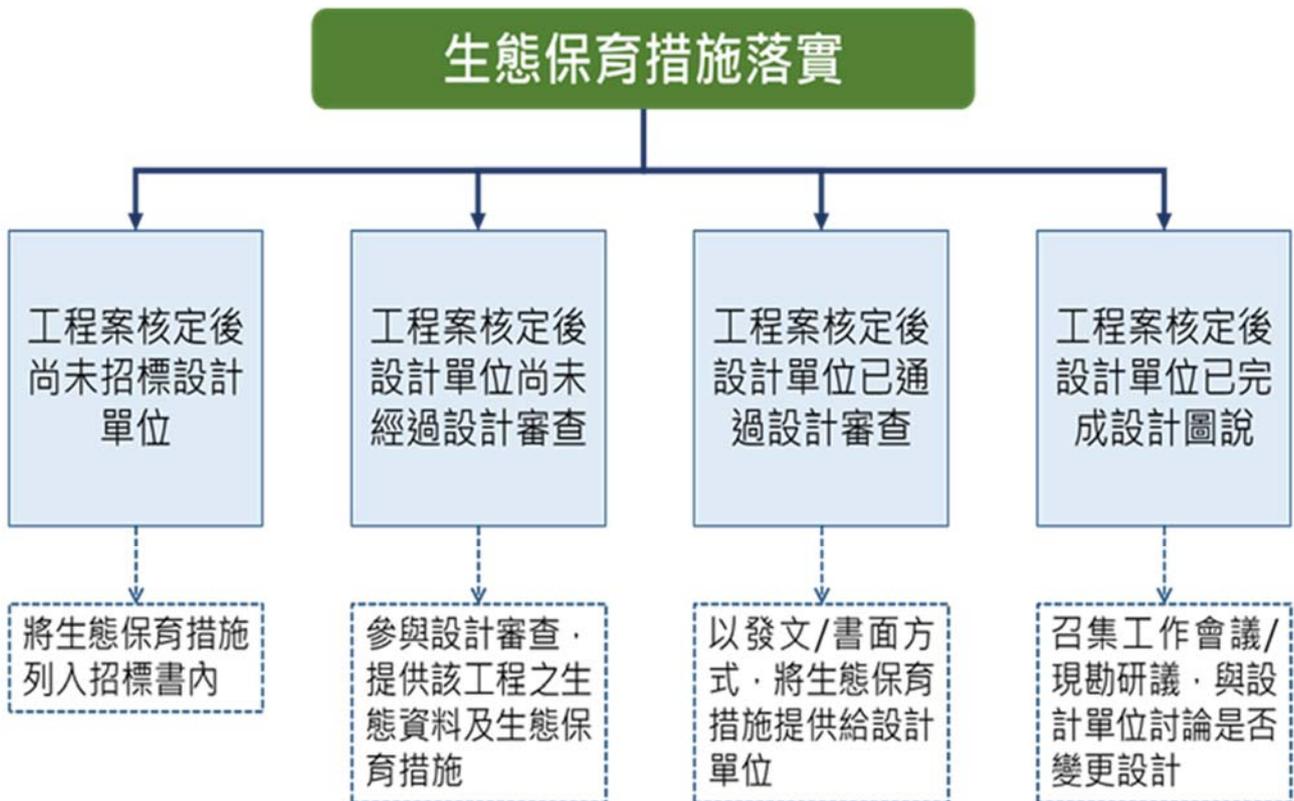
圖 3-3 生態保育措施落實流程圖

保育對策，隨著治理工程之執行階段不同，落實於施工階段之方式也不同(如圖 3-3 所示)。本計畫藉由不同方式將初步研擬之生態保育對策提供給主辦機關與設計單位，藉此進行反覆溝通討論，確認各保育對策是否可行，若可行之生態保育對策(措施)則應納入施工規範或契約條款與設計圖說中，以具體執行降低工程對環境造成的負擔。

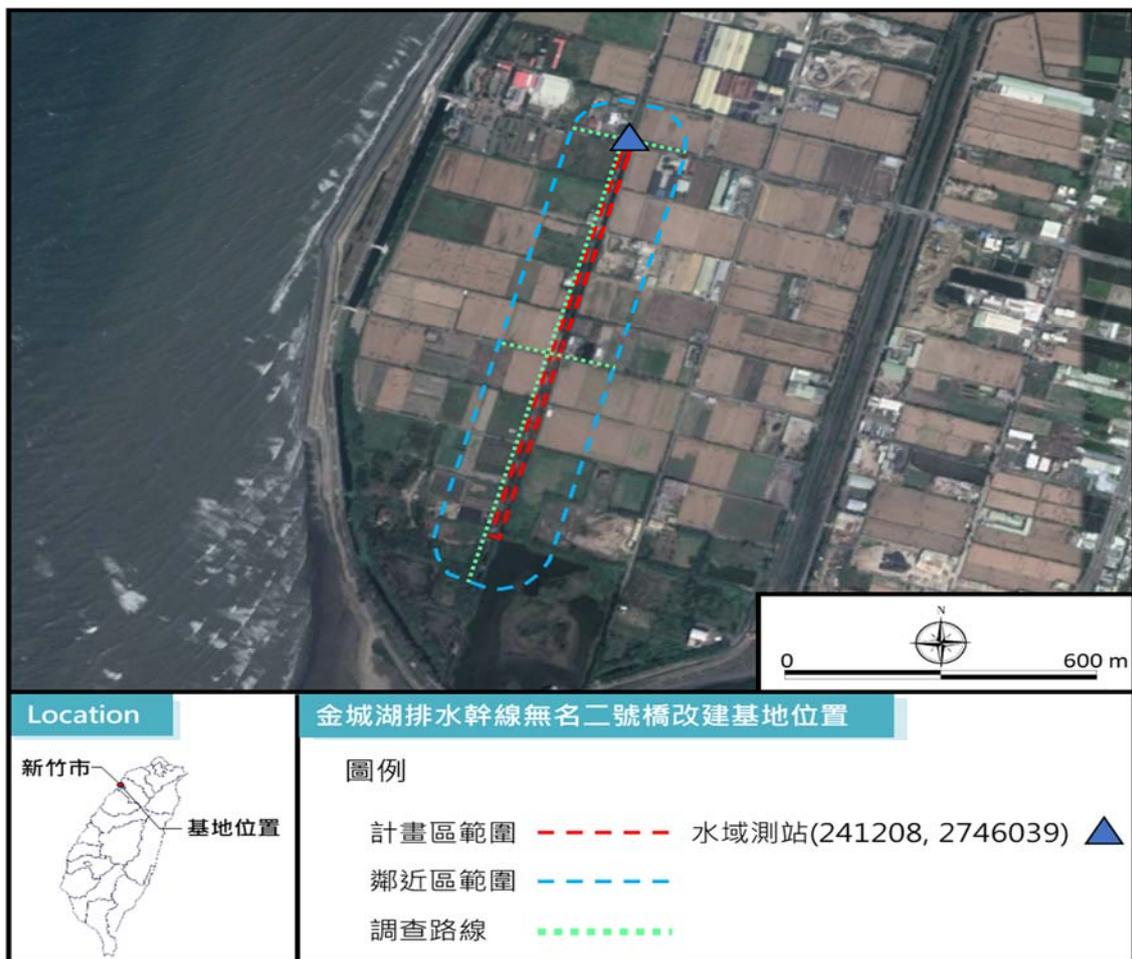
圖 3-4 金城湖排水幹線無名二號橋陸域調查樣線及水域測站分布圖

本次生態調查於民國 108 年 1 月 8 日至 10 日執行(詳見附錄一)。金城湖排水幹線為三面光的水泥護岸，現地水溫為 18.5°C、導電度為 1294 μS 、pH 值為 7.81 及溶氧為 3.08ppm，導電度較一般淡水高(一般淡水導電度 400~600 μS)，應屬河口水質，受海水影響。水域調查時間為白天 10 點-12 點，而 12:30 至 13:30 為最高潮時，為漲潮時進行調查，水深約 20 公分。調查樣線約 0.7km(如圖 3-4 所示)，樣線水體連接南側金城湖，有許多雁鴨科、鶺鴒科及鷗科等候鳥棲息，為當地著名賞鳥區。樣線周圍以農耕地為主，行道樹包含木麻黃及黃槿等常見海岸線林木。

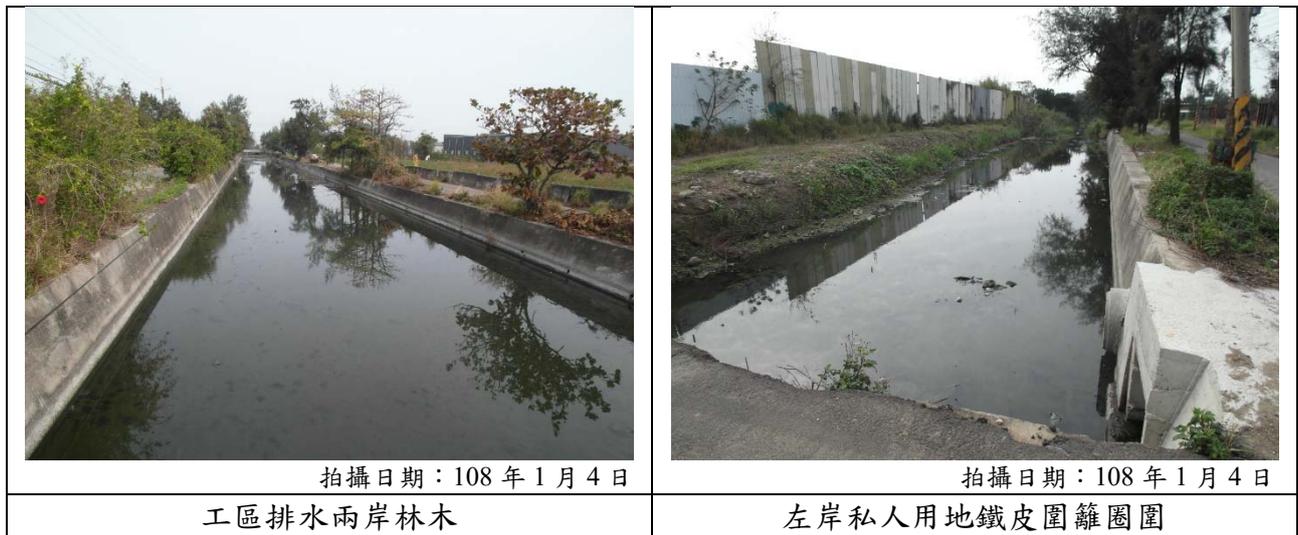
照片 3-1 金城湖排水幹線無名二號橋調查設計階段現場勘查照片

現場勘查日期為 108 年 1 月 4 日，完成調查設計階段之生態檢核自評表及快速棲地環境評估表(詳附錄二)。主要為水域環境遭受嚴重干擾，自然功能遭到破壞，現場水泥護岸為兩面光的情況，導致水域及陸域生物缺乏友善之廊道，舉凡兩棲類變態後難以跳離水體，或是爬蟲類於雨水沖刷後難以爬離水體的情況等等；以及水體底質缺乏多樣性環境，生物相較單一。

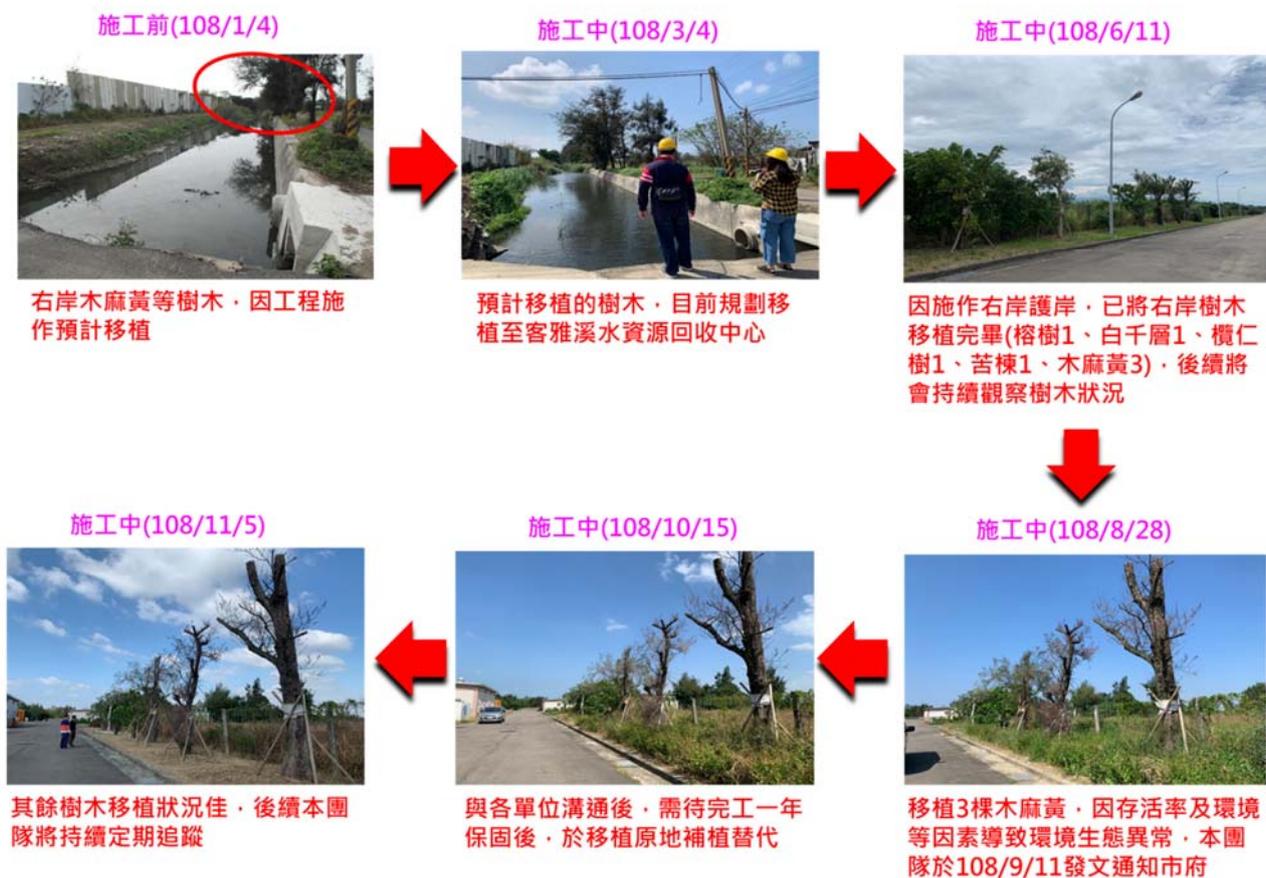
圖 3-7 金城湖排水幹線無名二號橋之自主檢查圖

檢核項目：移植樹木狀況

固後，於移植原地補植同米高徑之同樹種替代(詳表 3-13 所示)。

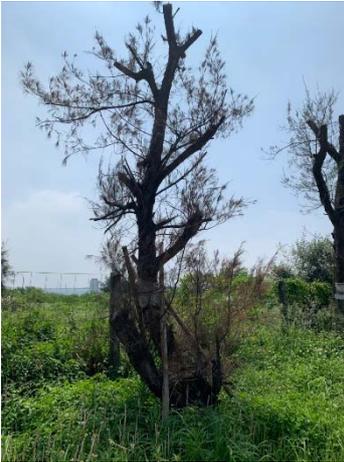
<p>編號 6 木麻黃</p> </div> <div style="text-align: center;">

異常狀況類型	<input checked="" type="checkbox"/> 監造單位與生態人員發現生態異常 <input type="checkbox"/> 植被剷除 <input type="checkbox"/> 水域動物暴斃 <input type="checkbox"/> 施工便道闢設過大 <input type="checkbox"/> 水質渾濁 <input type="checkbox"/> 環保團體或在地居民陳情等事件		
填表人員 (單位/職稱)	張芷菱 (爾灣水利工程技師事務所/專案經理)	填表日期	民國 108 年 9 月 4 日
狀況提報人 (單位/職稱)	張芷菱 (爾灣水利工程技師事務所/專案經理)	異常狀況 發現日期	民國 108 年 8 月 28 日
異常狀況說明	金城湖排水幹線無名二號橋改建工程於 108 年 3 月執行樹木移植 7 棵至客雅溪水資源回收中心，於 108 年 8 月 28 日辦理移樹自主檢查，盤點 3 棵木麻黃已死亡。	解決對策	1. 因發生樹木異常狀況，本團隊於 108 年 11 月 5 日請益當地學者曾晴賢教授(清華大學)，因該區多為木麻黃，且木麻黃移植存活率低故不適合移植，並建議若非具特殊意義之植株(如珍貴稀有之植物、具歷史意義之老樹等)，應考量移植之必要性，以新植方式輔以在地居民撫育取代移植，其訪談紀錄詳參表 3-41。 2. 該工程需待完工一年保固後於移植原地補植同米高徑之同樹種替代或賠償金。未來爾灣生態團隊持續追蹤補植情形。
<div style="display: flex; justify-content: space-around;"> <div style="text-align: center;">

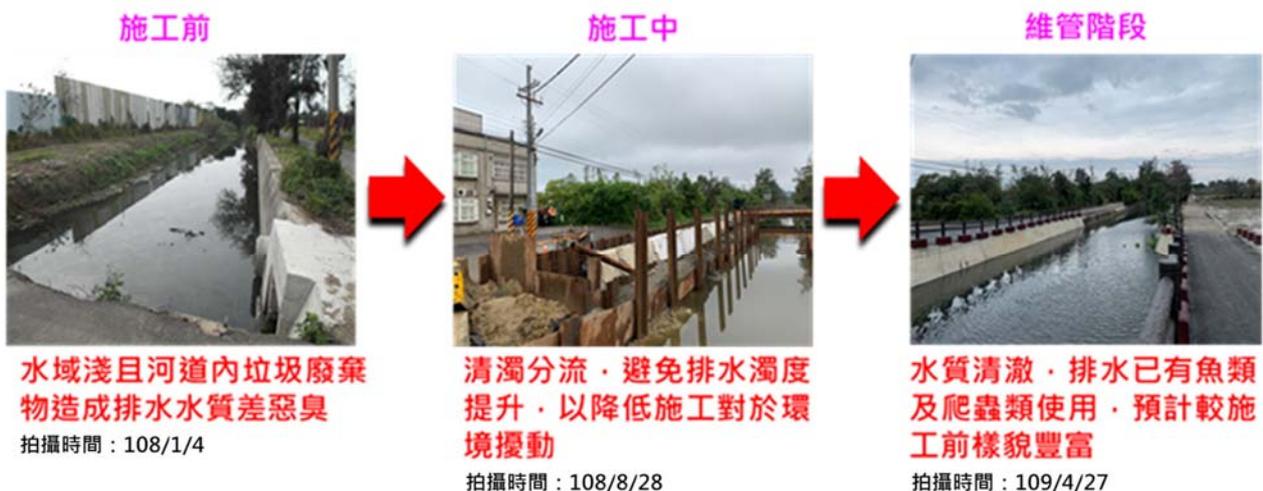
圖 3-8 金城湖排水幹線無名二號橋治理工程之棲地影像監測圖

本計畫以 108/1/4(施工前)、108/8/28(施工中)及 109/4/27(完工後)紀錄之棲地影像評估因工程施作而擾動之植被恢復情況如圖 3-8 所示，河道植群以草本植物與農耕作物為多，草本植物以大花咸豐草、大黍、象草、蘆葦為優勢，排水河道兩側以木麻黃、黃槿為優勢，河道內發現有蘆葦、香蒲、巴拉草及布袋蓮等水生植物。工程完工近 4 個月，其周遭植群主要以木麻黃、黃槿為優勢。

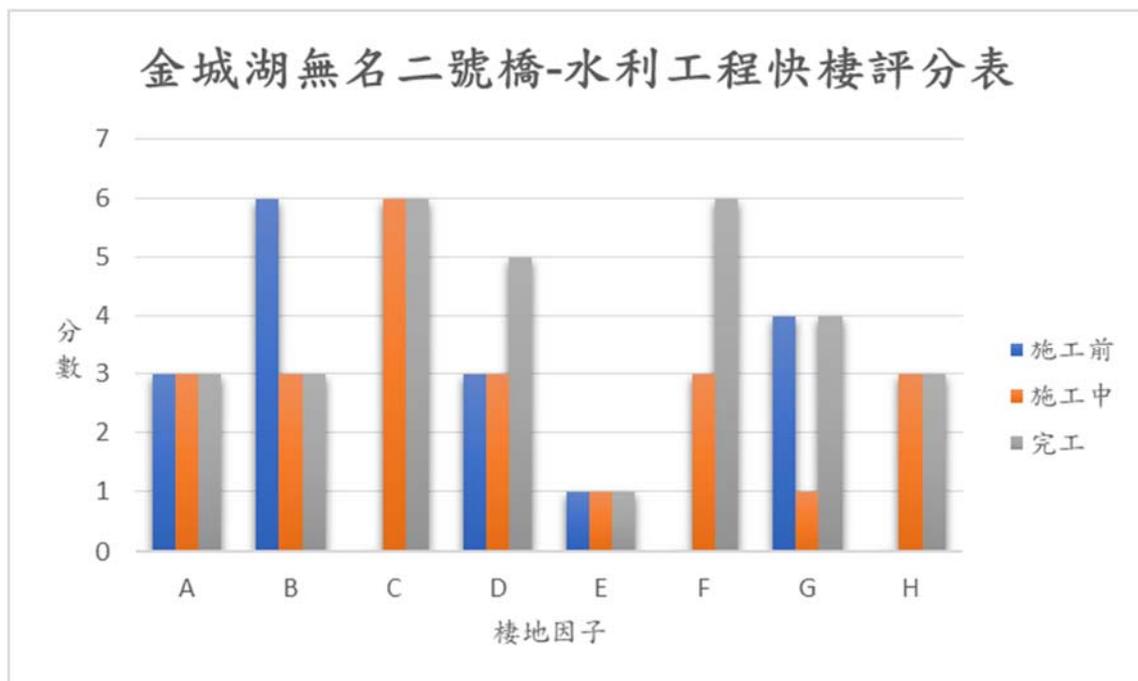
本計畫以 108/1/4(施工前)、108/8/28(施工中)及 109/4/27(完工後)進行快速棲地評估，其評估結果如圖 3-9 所示。因該工程為護岸新建及橋梁改建，故對於水域型態連續性、溪濱廊道連續性等兩項因子並未有改變；水域廊道性降低，雖上下游順暢貫通，但可能因感潮段等原因目前水流較不穩定；底質多樣性因施工前後差異使砂土覆蓋之面積縮小；另水生動物豐富度為當下狀況下目視之結果，雖然比起施工期間之豐富度提高，仍建議需長達 3 到 5 年時間之定期追蹤，才能進行評估是否因工程施作而造成影響。

備註：(A)水域型態多樣性(B)水域廊道連續性(C)水質(D)水陸域過度帶(E)濱溪廊道連續性(F)底質多樣性(G)水生動物豐富度(H)水域生產者

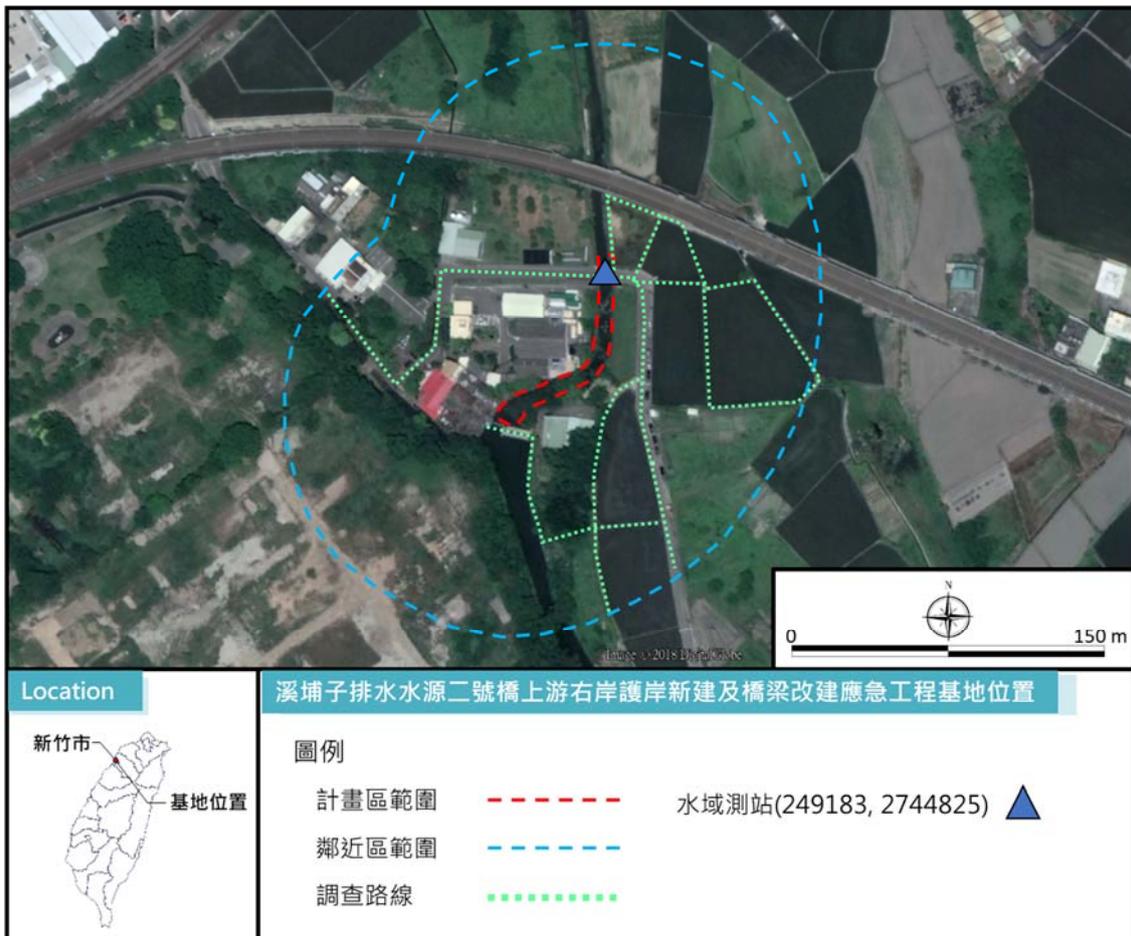
圖 3-10 溪埔子排水水源二號橋陸域調查樣線及水域測站分布圖

排水水源二號橋為三面光的水泥護岸，現地水溫為 18.6°C、導電度為 414.1 μS 、pH 值為 7.77 及溶氧為 6.51ppm，屬純淡水水域。調查樣線約 0.09km，如圖 3-10 所示，樣線右岸以農耕地為主，左岸有一氣體加工廠，鄰近區有新竹內灣線鐵道，常有火車呼嘯而過。

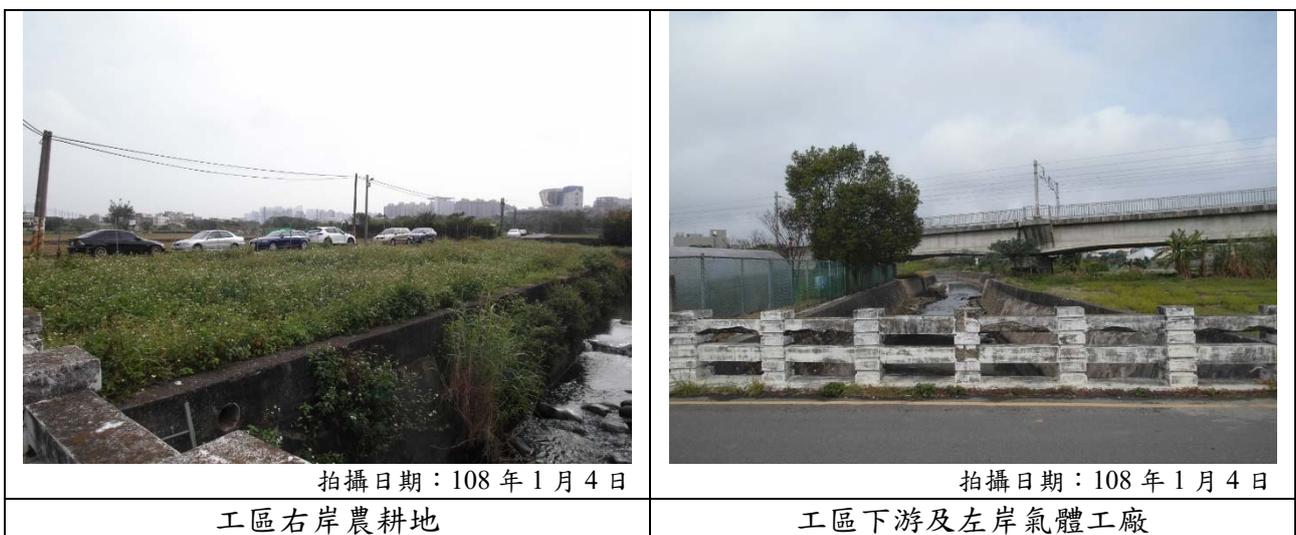
照片 3-2 溪埔子排水幹線水源二號橋調查設計階段現場勘查照片

現場勘查日期為 108 年 1 月 4 日，並完成調查設計階段之生態檢核自評表及快速棲地環境評估表(詳附錄三)。此水域樣線呈現兩面光之水泥護岸，水域及陸域缺乏銜接環境，底質也為人工水泥構造為主，缺乏多樣的環境，僅剩口孵非鯽及豹紋翼甲鯰等外來種魚類最為優勢。

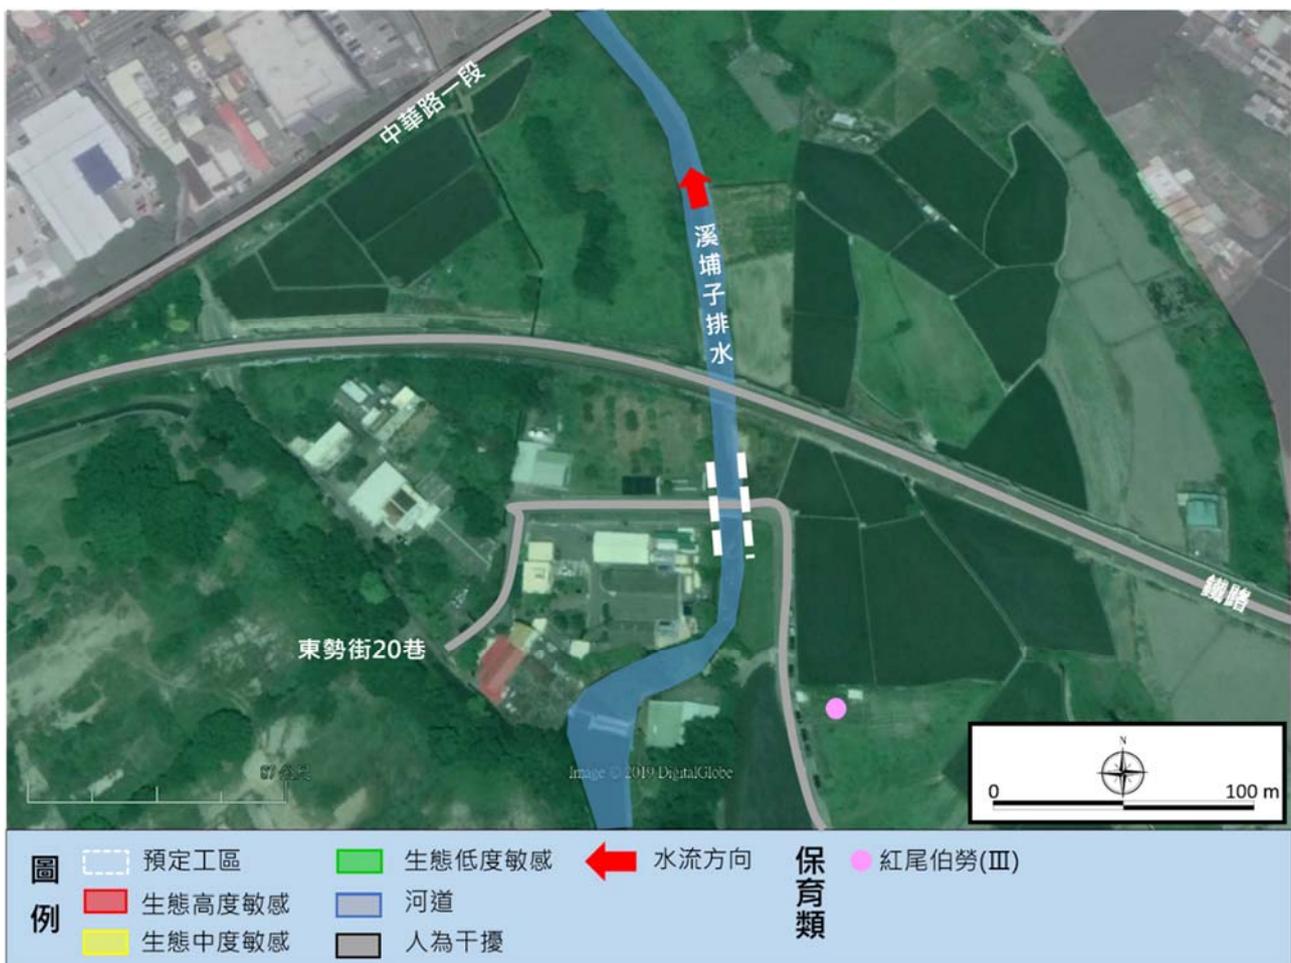
圖 3-12 溪埔子排水幹線水源二號橋應急工程之生態敏感圖

1. 溪埔子排水水量較金城湖排水多，形成較多樣的溪流棲地類型，故魚類與螺貝類的數量較多。
2. 排水河道周圍以正榕為優勢，可減少強風、飛砂等因子影響生物棲息，並提供生物棲息之微棲地。
3. 河道周圍以農耕地、工廠為主，植物種類多為一般田間常見之物種。河道旁草本植物以大花咸豐草為優勢，部分區域有冇骨消、赤道櫻草等植物分布，可提供昆蟲良好蜜源，亦有水鳥及候鳥駐足，例如周遭環境有許多麻雀、八哥科鳥類及喜雀駐留於農田，而鄰近水流淺及緩之區域也有水鳥停棲。

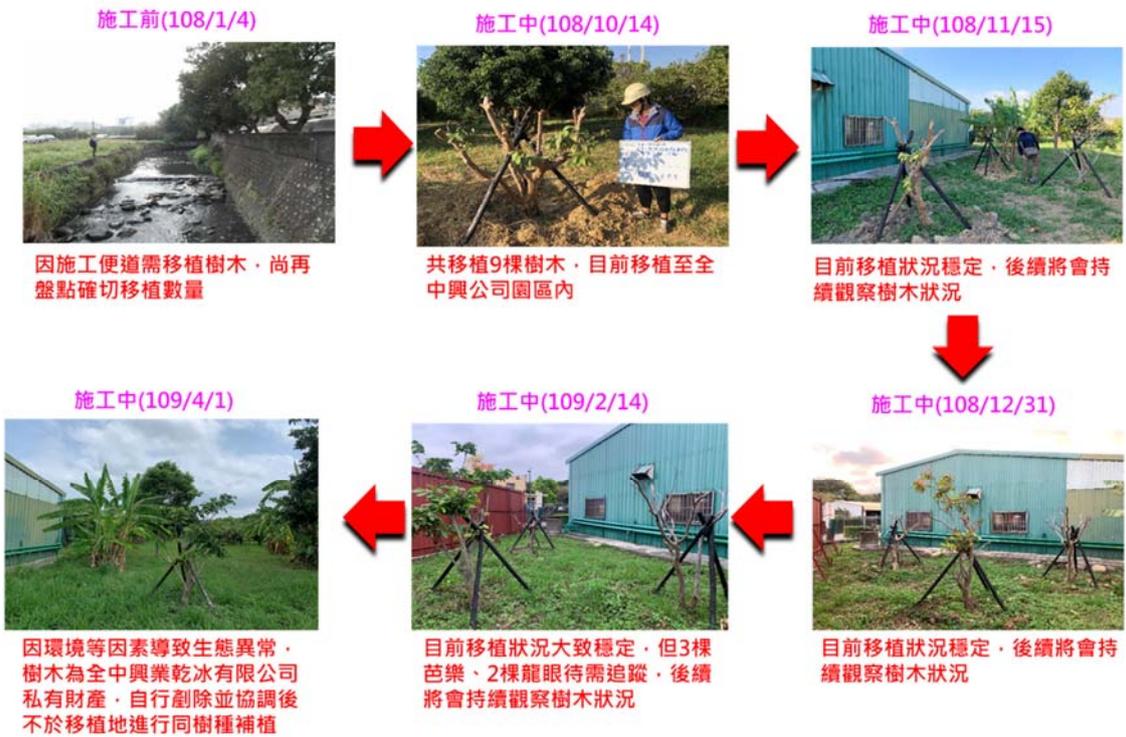
圖 3-13 溪埔子排水幹線水源二號橋之自主檢查圖

本計畫於 108 年 10 月 14 日、108 年 11 月 15 日、108 年 12 月 31 日、109 年 2 月 14 日、109 年 4 月 1 日共辦理 5 次施工階段自主檢查作業(詳見附錄五)，主要針對需保全之九棵大樹確認是否有移植，確認情況如圖 3-13 所示，109 年 6 月 5 日發現編號 1 芭樂、編號 2 龍眼、編號 3 龍眼、編號 4 芭樂及編號 5 芭樂移植後因環境及移植季節等因素導致樹木異常，因樹木為全中興業乾冰有限公司私有財產，協調後不於移植地進行同樹種補植(詳表 3-21 所示)。

檢核項目：移植樹木狀況

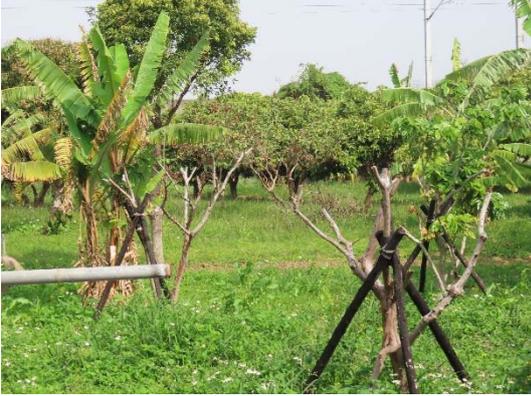
<p>編號 1、4、5 芭樂</p>

異常狀況類型	<input checked="" type="checkbox"/> 監造單位與生態人員發現生態異常 <input checked="" type="checkbox"/> 植被剷除 <input type="checkbox"/> 水域動物暴斃 <input type="checkbox"/> 施工便道闢設過大 <input type="checkbox"/> 水質渾濁 <input type="checkbox"/> 環保團體或在地居民陳情等事件		
填表人員 (單位/職稱)	張芷菱 (爾灣水利工程技師事務所/專案經理)	填表日期	民國 109 年 6 月 12 日
狀況提報人 (單位/職稱)	張芷菱 (爾灣水利工程技師事務所/專案經理)	異常狀況 發現日期	民國 109 年 6 月 5 日
異常狀況說明	溪埔子排水幹線水源二號橋應急工程於 108 年 10 月 14 日執行樹木移植共 9 棵至全中興業乾冰有限公司園區內，於 109 年 6 月 5 日辦理效益評核現勘，盤點 3 棵芭樂及 2 棵龍眼已遭側除。	解決對策	1. 因工區發生樹木異常狀況，本團隊於 108 年 11 月 5 日請益當地學者曾晴賢教授(清華大學)，曾老師建議若非具特殊意義之植株(如珍貴稀有之植物、具歷史意義之老樹等)，應考量移植之必要性，以新植方式輔以在地居民撫育取代移植，其訪談紀錄詳參表 3-41。 2. 因編號 1、4、5 芭樂及編號 2、3 龍眼為全中興業乾冰有限公司私有財產，因環境及移植季節等因素導致樹木異常，故全中興業乾冰有限公司自行移除，因移植地點全中興業公司園區，後續內部廠區考量，故與監造單位協議不再進行樹木補植。

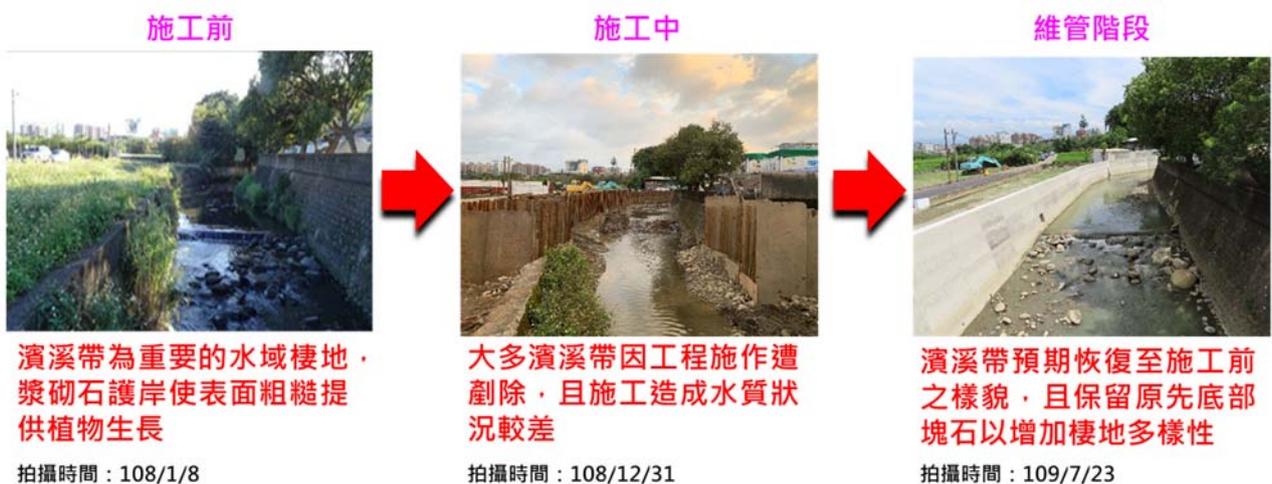
圖 3-14 溪埔子排水幹線水源二號橋之棲地影像監測圖

本計畫以 108/1/4(施工前)、108/12/31(施工中)及 109/7/23(完工後)紀錄之棲地影像評估因工程施作而擾動之植被恢復情況如圖 3-14 所示，施工前草本植物、農耕作物為多，草本植物以大花咸豐草、大黍、象草為優勢，排水河道周圍以正榕為優勢。工程完工 2 個月，其周遭植群主要以大黍、大花咸豐草為優勢。

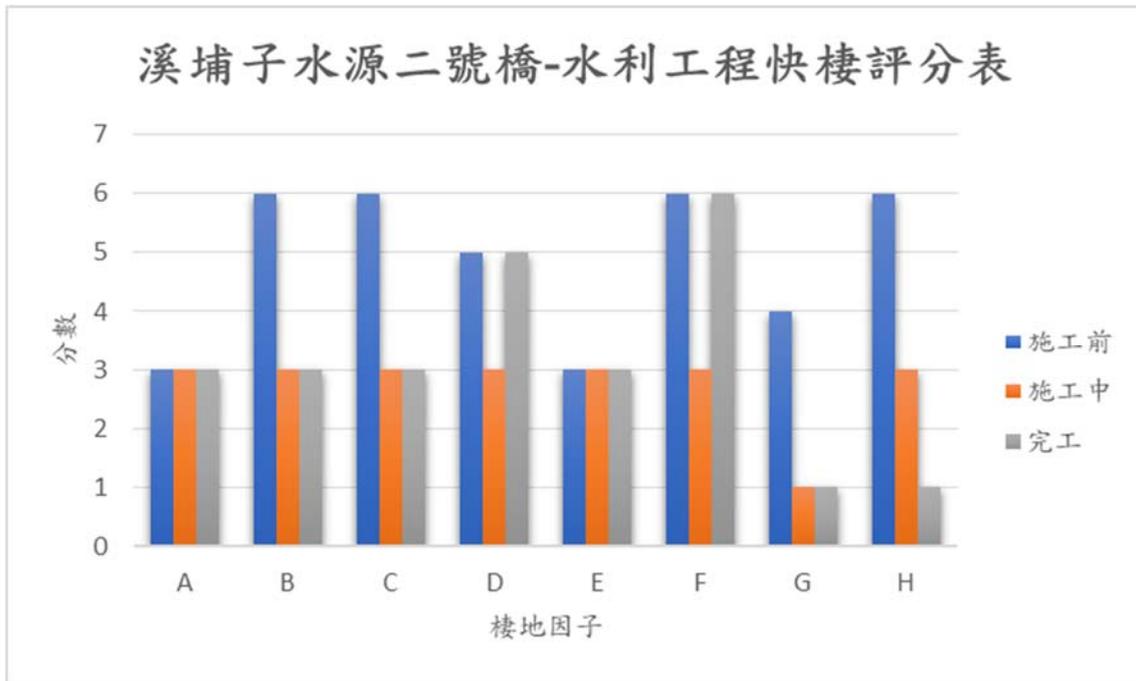
本計畫以 108/1/4(施工前)、108/12/31(施工中)及 109/7/23(完工後)進行快速棲地評估，其評估結果如圖 3-15 所示。該工程為右岸護岸新建及橋梁改建，對於水域型態多樣性、溪濱廊道連續性等兩項因子並未有改變；水域廊道連續性因受施工期間而降低；另水質、水生動物豐多度等為當下狀況目視之結果，雖然分數皆降低，推測因完工一個月時程較短暫，仍建議需長達 3 到 5 年時間之定期追蹤，才能進行評估是否因工程施作而造成影響。

備註：(A)水域型態多樣性(B)水域廊道連續性(C)水質(D)水陸域過度帶(E)濱溪廊道連續性(F)底質多樣性(G)水生動物豐富度(H)水域生產者

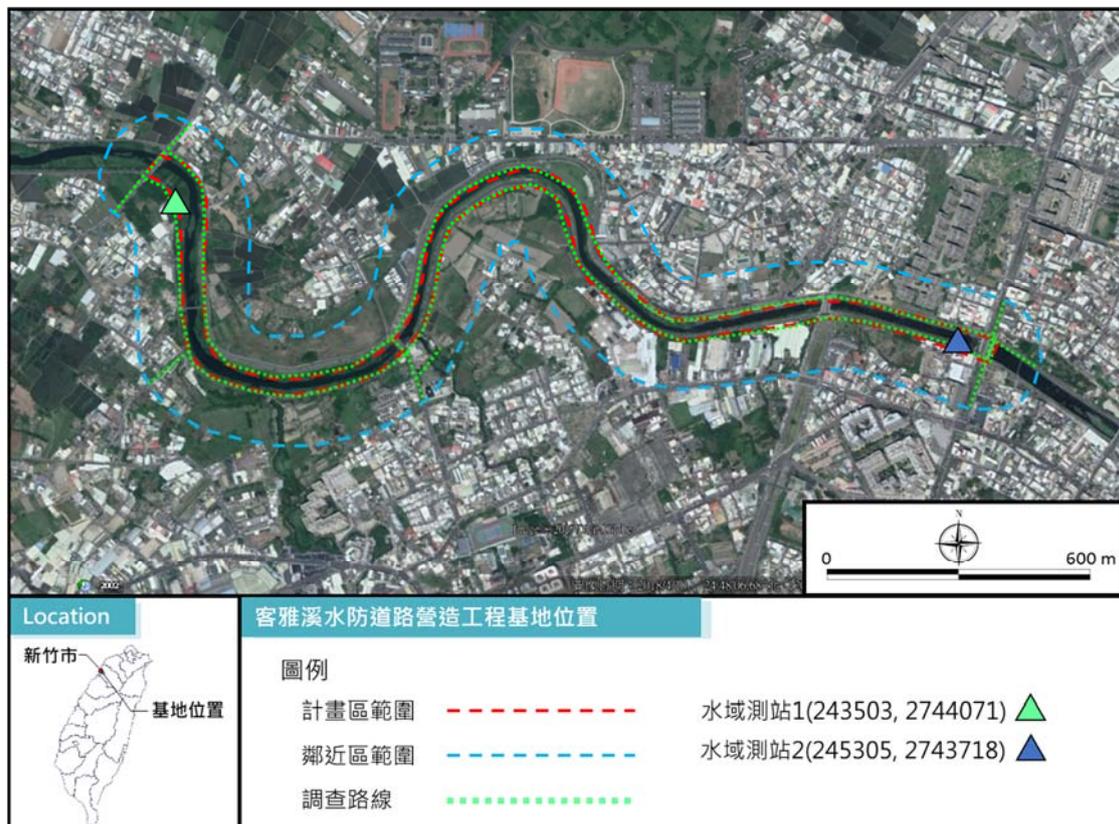
圖 3-16 客雅溪水防道路陸域調查樣線及水域測站分布圖

本次生態調查於民國 108 年 1 月 8 日至 10 日執行(詳見附錄一)。客雅溪水防道路下游水域測站現地水溫為 21.5°C、導電度為 2639 μS 、pH 值為 7.48 及溶氧為 3.71ppm；上游水域測站現地水溫為 22.1°C、導電度為 2675 μS 、pH 值為 7.59 及溶氧為 4.55ppm。導電度皆較一般淡水高(一般淡水導電度 400~600 μS)，受海水影響，應屬河口水域。水域調查時間為白天 10 點-12 點，而 12:30 至 13:30 為最高潮時，為漲潮時進行調查。調查樣線約 2.8km，如圖 3-16 所示，下游連接至出海口，樣線北側民間住宅及農耕地呈鑲嵌狀，南側以農耕地為主要環境，水體與道路間常有兩面光水泥護岸，此樣線水體蜿蜒，水泥護岸至水體間常有草生地環境，鳥類及龜類常利用此環境停棲。道路兩側有種植苦楝及台灣欒樹等，吸引鳥類前來覓食。

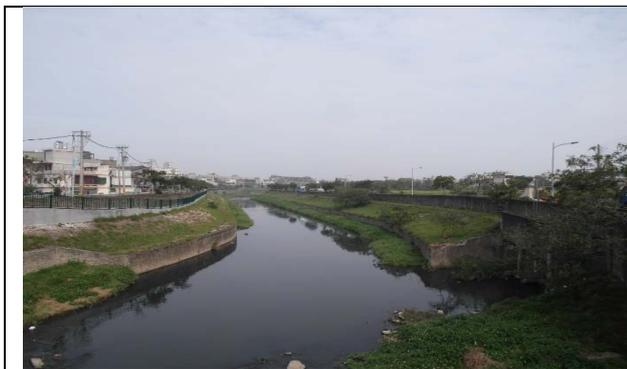
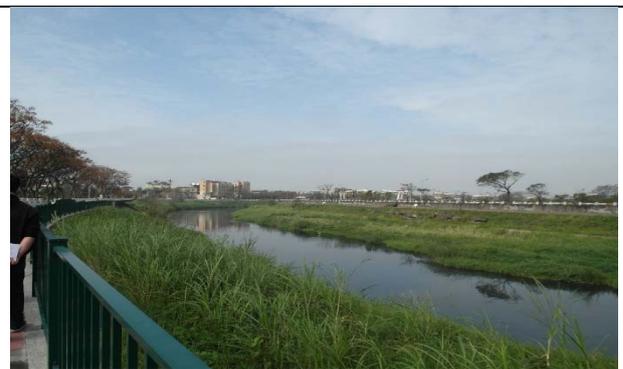
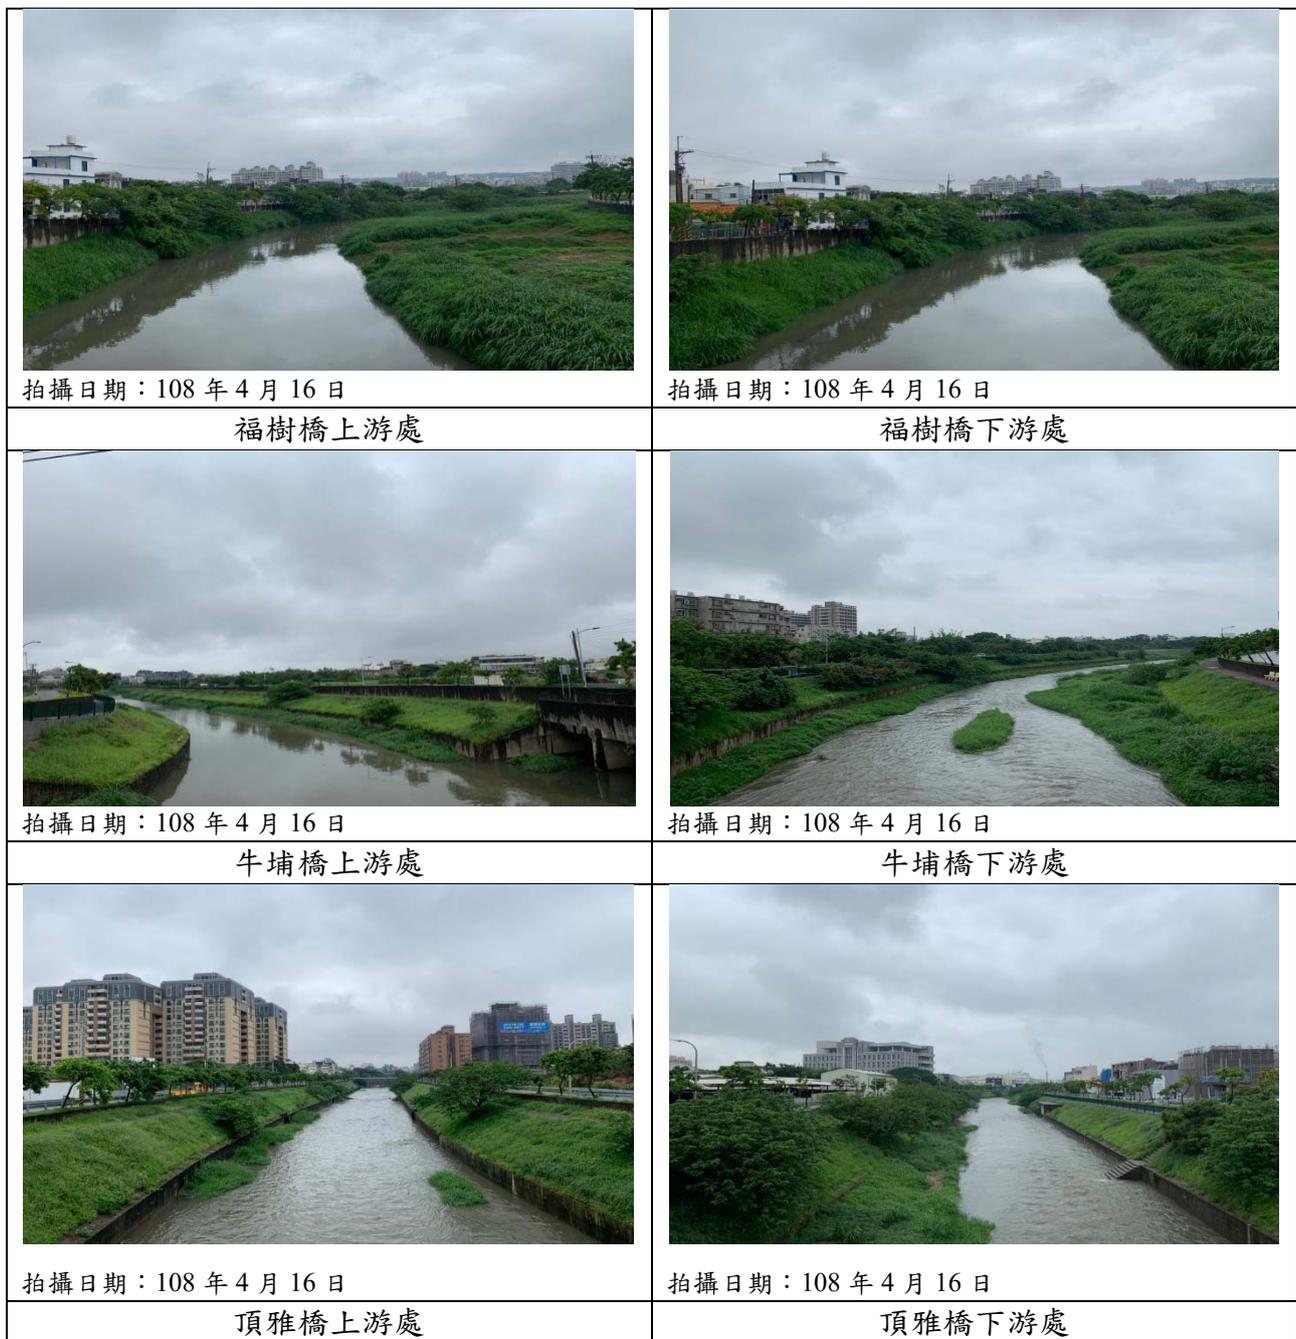
照片 3-3 客雅溪水防道路環境營造工程調查設計階段現場勘查照片

現場勘查日期為 108 年 1 月 4 日及 108 年 4 月 16 日，並完成調查設計階段之生態檢核自評表及快速棲地環境評估表(詳附錄四)。此河川棲地魚類遭外來種口孵非鯽嚴重干擾，原生種難以生存，但其陸域生態豐富。

北側民間住宅及南側農耕地

水防道路兩旁樹木及濱溪帶

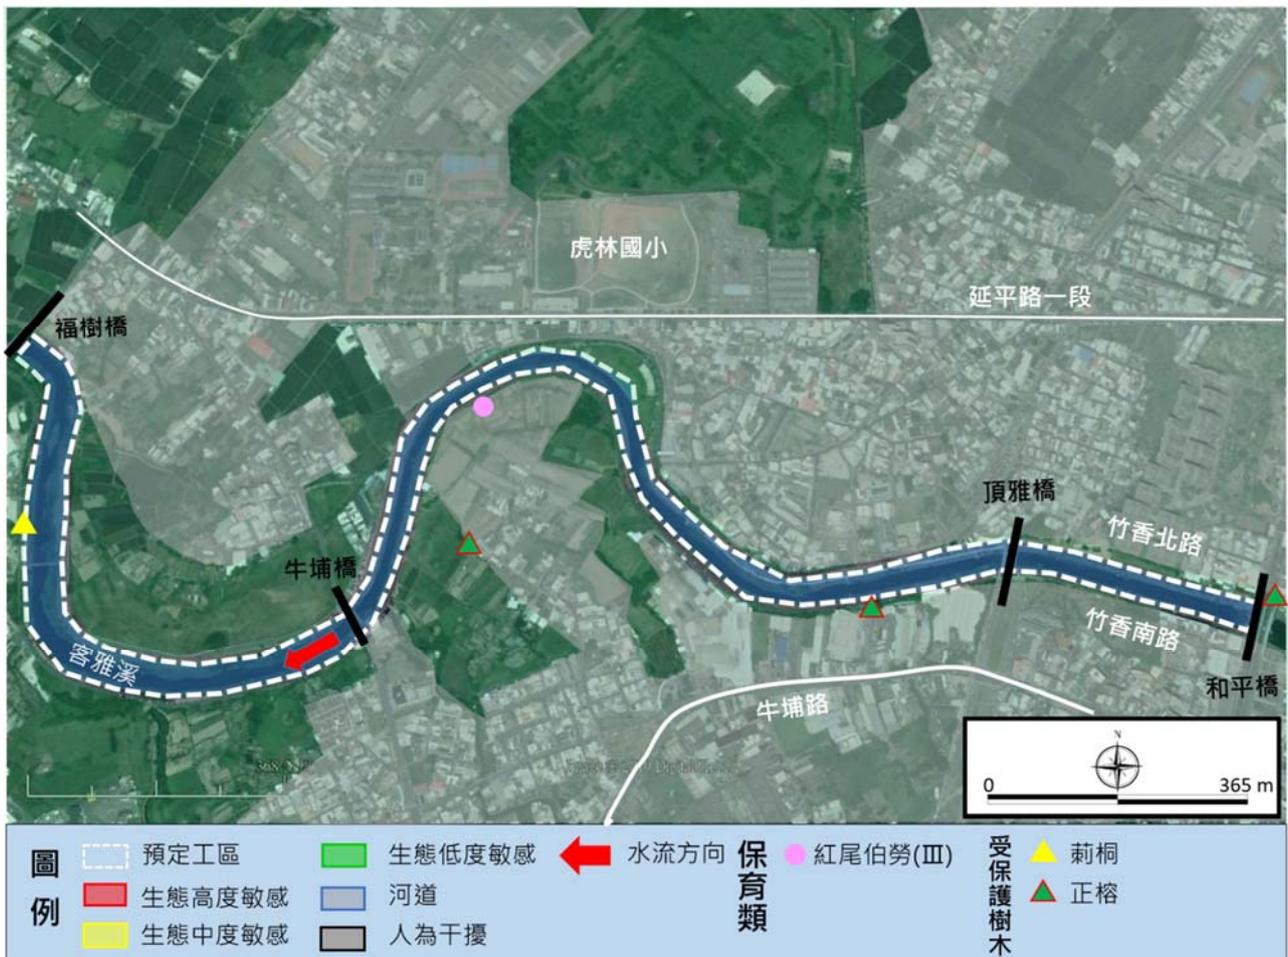
圖 3-19 客雅溪水防道路環境營造工程之生態敏感圖

1. 客雅溪水防道路兩側以苦楝、水黃皮為優勢。苦楝為良好景觀行道樹，花期及果期能提供昆蟲及鳥類充足食物；水黃皮亦為優良行道樹，可作為生物棲息之微棲地；河岸邊坡生有零星構樹，果實為肉質聚合果，能提供鳥類食物來源。
2. 河道內草本植群觀察有許多水鳥、侯鳥與兩棲類棲息，例如計畫區內常見鳥類於禾本科叢中活動，水鳥則在水流緩慢地帶停棲。樣區中有種植苦楝作為行道樹，以及河岸邊坡有零星的構樹，其果實皆為良好食物來源，能見到白頭翁及灰椋鳥取食；調查期間正值農田休耕期，許多八哥科鳥類及喜鵲於休耕田中活動。雖然人為干擾嚴重，但客雅溪及鄰近環境提供了多樣化的棲地類型，使不同類型之鳥類能夠同時在此區活動。
3. 客雅溪溪流棲地多元化，記錄魚種較多，且水流明顯具連續性。

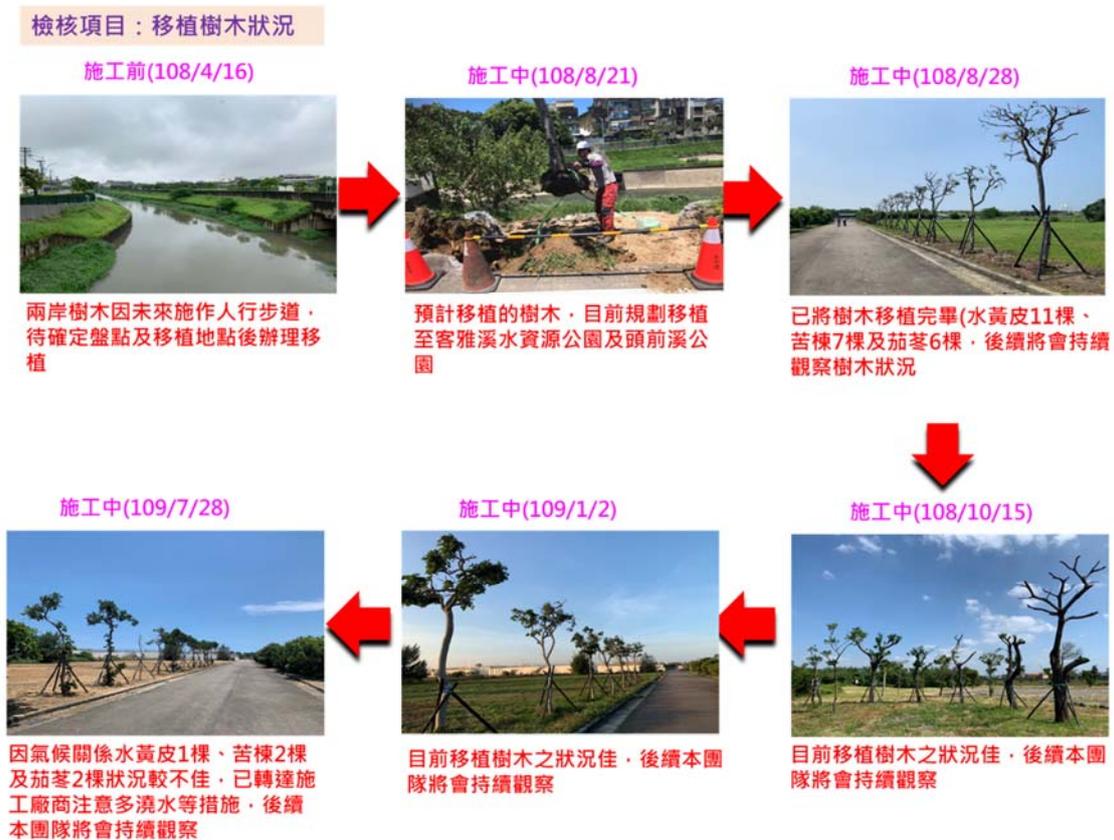
圖 3-20 客雅溪水防道路環境營造工程之自主檢查圖

本計畫於 108 年 8 月 28 日、108 年 10 月 7 日、108 年 11 月 5 日、109 年 1 月 2 日、109 年 3 月 5 日、109 年 6 月 5 日、109 年 7 月 28 日共辦理 7 次施工階段自主檢查作業(詳見附錄五)，主要針對需保全之樹木是否有移植，確認情況如圖 3-20 所示，經由盤點共移植 11 棵水黃皮、7 棵苦楝及 6 棵茄苳，並移植至水資源公園及頭前溪公園。109 年 7 月 28 日發現 1 棵水黃皮、2 棵苦楝及 2 棵茄苳因環境等因素，導致樹木狀況較差，當天已向施工廠商轉達移植樹木狀況，並請廠商多留意樹木之狀況，後續本團隊亦會持續追蹤。
