## 施工階段生態保育措施自主檢查表

工程名稱:天公壇、頂埔、台溪親子與台溪公園周邊動線景觀環境營造改善計畫

檢查日期:112年09月12日

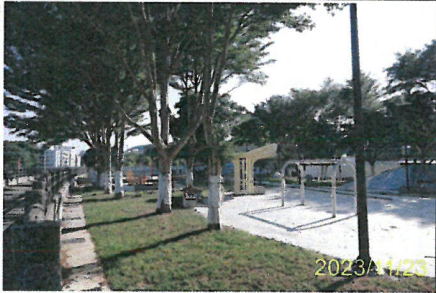
| 項目 | 項次 | 檢查項目 | 檢查結果 | | 尚未執行 | 實際檢查情形 |
|---|---|---|---|---|---|---|
| 生態保育措施 | 1 | 「減輕」地表開挖或土方處置, 皆採取適當防護措施: 每日定期灑水; 不進行動工之裸露區域, 進行覆蓋; 裸露未施工處是否有予以覆蓋; 是否有滲出水或地表逕流影響工區週邊或下游水質 | ✓ | □ | □ | <br>區內植草作業已完成 |

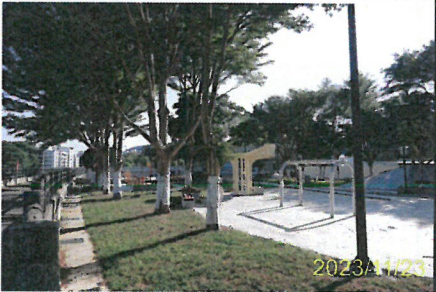
| 項目 | 項次 | 檢查項目 | 檢查結果 | | 尚未執行 | 實際檢查情形 |
|---|---|---|---|---|---|---|
| | 2 | 「縮小」限制施工範圍, 勿使機具進入未施工區域或非本計畫區: 是否僅於施工範圍內進行施工; 施工相關車輛是否於規劃路線及範圍內行進 | ✓ | □ | □ | <br>施工範圍藉由既有圍欄進行區隔 |

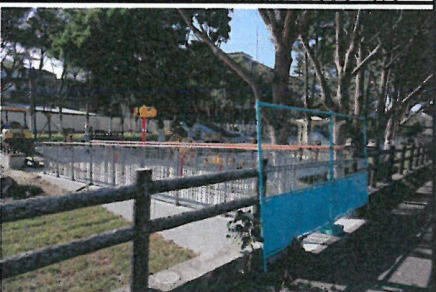
| 項目 | 項次 | 檢查項目 | 檢查結果 | | 尚未執行 | 實際檢查情形 |
|---|---|---|---|---|---|---|
| | 3 | 「減輕」工區周圍設置圍籬或標示: 降低機具施工對於周遭生物的干擾 | ✓ | □ | □ | <br>施工範圍內設置圍籬 |

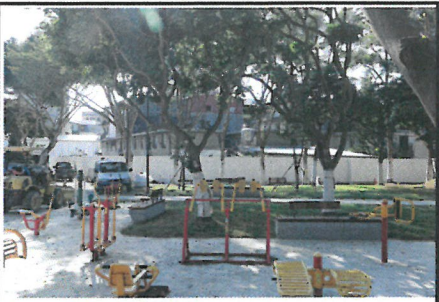
| | 4 | 「減輕」工區之廚餘處置。 | <input checked="" type="checkbox"/> | <input type="checkbox"/> | <input type="checkbox"/> | <p>區內無垃圾棄置</p> |

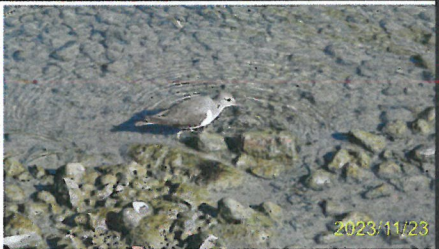
| 生態保全對象 | 5 | 環境保全對象(一)區內區排及常流水等水域環境 | <input checked="" type="checkbox"/> | <input type="checkbox"/> | <input type="checkbox"/> | <p>客雅溪水體情況無異常</p> |

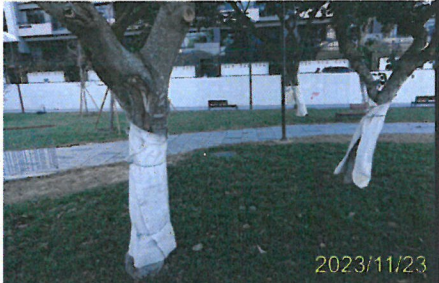
| | 6 | 環境保全對象(二)區內既有大樹保存 | <input checked="" type="checkbox"/> | | | <p>區內大樹均有明確包覆</p> |

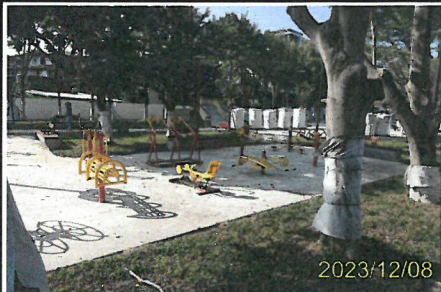
| 項目 | 項次 | 檢查項目 | 檢查結果 | | 尚未執行 | 實際檢查情形 |
|---|---|---|---|---|---|---|
| 生態保育措施 | 1 | 「減輕」地表開挖或土方處置,皆採取適當防護措施:每日定期灑水;不進行動工之裸露區域,進行覆蓋;裸露未施工處是否有予以覆蓋;是否有滲出水或地表逕流影響工區週邊或下游水質 | <input checked="" type="checkbox"/> | <input type="checkbox"/> | <input type="checkbox"/> | <br>區內植草作業已完成 |

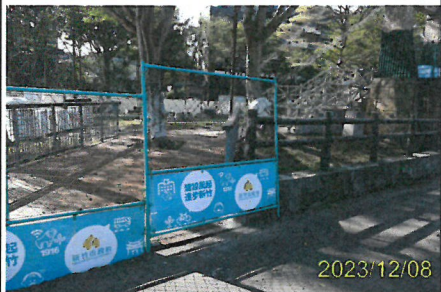
| 項目 | 項次 | 檢查項目 | 檢查結果 | | 尚未執行 | 實際檢查情形 |
|---|---|---|---|---|---|---|
| | 2 | 「縮小」限制施工範圍,勿使機具進入未施工區域或非本計畫區:是否僅於施工範圍內進行施工;施工相關車輛是否於規劃路線及範圍內行進 | <input checked="" type="checkbox"/> | <input type="checkbox"/> | <input type="checkbox"/> | <br>施工範圍藉由既有圍欄進行區隔 |

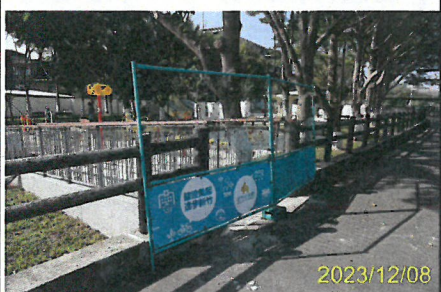
| 項目 | 項次 | 檢查項目 | 檢查結果 | | 尚未執行 | 實際檢查情形 |
|---|---|---|---|---|---|---|
| | 3 | 「減輕」工區周圍設置圍籬或標示:降低機具施工對於周遭生物的干擾 | <input checked="" type="checkbox"/> | <input type="checkbox"/> | <input type="checkbox"/> | <br>施工範圍內設置圍籬 |

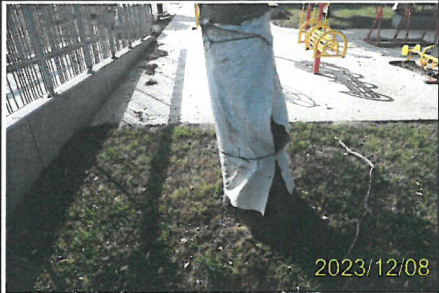
| | 4 | 「減輕」工區之廚餘處置。 | <input checked="" type="checkbox"/> | <input type="checkbox"/> | <input type="checkbox"/> | <p>2023/12/08</p> <p>區內無垃圾棄置</p> |

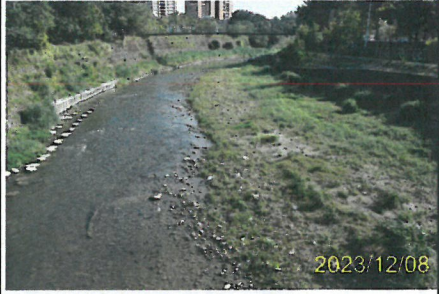
| 生態保全對象 | 5 | 環境保全對象(一)區內區排及常流水等水域環境 | <input checked="" type="checkbox"/> | <input type="checkbox"/> | <input type="checkbox"/> | <p>2023/12/08</p> <p>客雅溪水體情況無異常</p> |

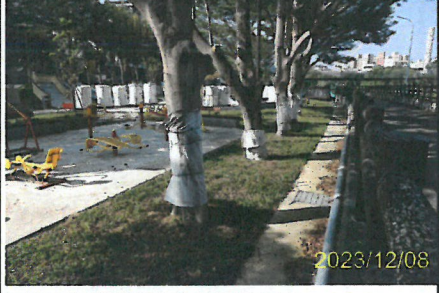
| | 6 | 環境保全對象(二)區內既有大樹保存 | <input checked="" type="checkbox"/> | | | <p>2023/12/08</p> <p>區內大樹均有明確包覆</p> |

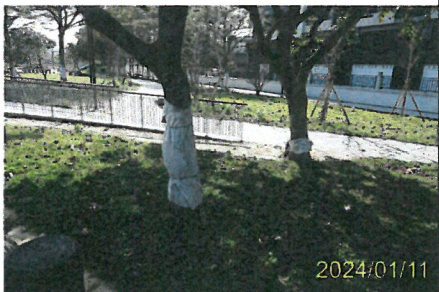
| 項目 | 項次 | 檢查項目 | 檢查結果 | | 尚未執行 | 實際檢查情形 |
|---|---|---|---|---|---|---|
| 生態保育措施 | 1 | 「減輕」地表開挖或土方處置, 皆採取適當防護措施: 每日定期灑水; 不進行動工之裸露區域, 進行覆蓋; 裸露未施工處是否有予以覆蓋; 是否有滲出水或地表逕流影響工區週邊或下游水質 | <input checked="" type="checkbox"/> | <input type="checkbox"/> | <input type="checkbox"/> | <br>區內植草作業已完成 |

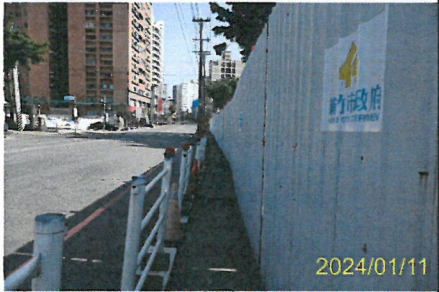
| 項目 | 項次 | 檢查項目 | 檢查結果 | | 尚未執行 | 實際檢查情形 |
|---|---|---|---|---|---|---|
| | 2 | 「縮小」限制施工範圍, 勿使機具進入未施工區域或非本計畫區: 是否僅於施工範圍內進行施工; 施工相關車輛是否於規劃路線及範圍內行進 | <input checked="" type="checkbox"/> | <input type="checkbox"/> | <input type="checkbox"/> | <br>施工範圍藉由既有圍欄進行區隔 |

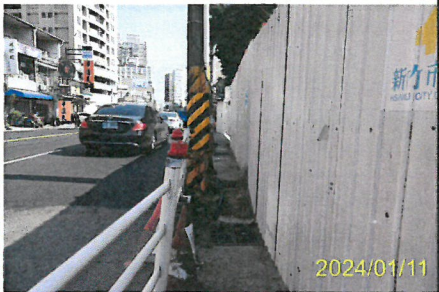
| 項目 | 項次 | 檢查項目 | 檢查結果 | | 尚未執行 | 實際檢查情形 |
|---|---|---|---|---|---|---|
| | 3 | 「減輕」工區周圍設置圍籬或標示: 降低機具施工對於周遭生物的干擾 | <input checked="" type="checkbox"/> | <input type="checkbox"/> | <input type="checkbox"/> | <br>施工範圍內設置圍籬 |

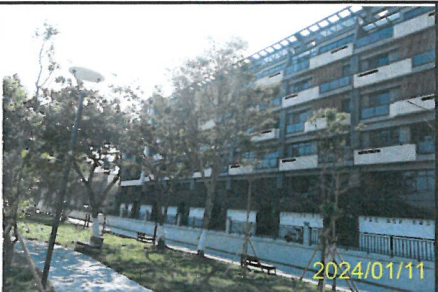
| | 4 | 「減輕」工區之廚餘處置。 | <input checked="" type="checkbox"/> | <input type="checkbox"/> | <input type="checkbox"/> | <p>2024/01/11</p> <p>區內無垃圾棄置</p> |

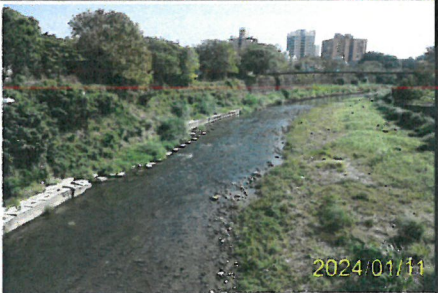
| 生態<br>保全<br>對象 | 5 | 環境保全對象(一)區<br>內區排及常流水等水域<br>環境 | <input checked="" type="checkbox"/> | <input type="checkbox"/> | <input type="checkbox"/> | <p>2024/01/11</p> <p>客雅溪水體情況無異常</p> |

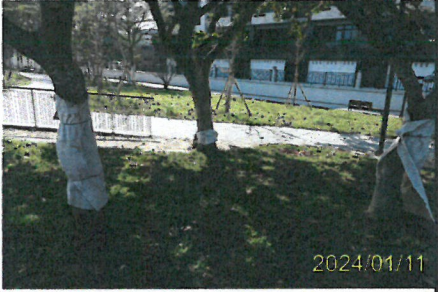
| | 6 | 環境保全對象(二)區內既有<br>大樹保存 | <input checked="" type="checkbox"/> | | | <p>2024/01/11</p> <p>區內大樹均有明確包覆</p> |

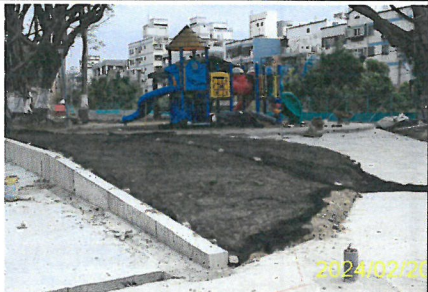
| 項目 | 項次 | 檢查項目 | 檢查結果 | | 尚未執行 | 實際檢查情形 |
|---|---|---|---|---|---|---|
| 生態保育措施 | 1 | 「減輕」地表開挖或土方處置，皆採取適當防護措施：每日定期灑水；不進行動工之裸露區域，進行覆蓋；裸露未施工處是否有予以覆蓋；是否有滲出水或地表逕流影響工區週邊或下游水質 | <input checked="" type="checkbox"/> | <input type="checkbox"/> | <input type="checkbox"/> | <br>裸露地處已採覆蓋或灑水措施 |

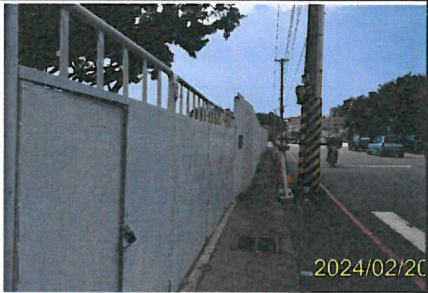
| 項目 | 項次 | 檢查項目 | 檢查結果 | | 尚未執行 | 實際檢查情形 |
|---|---|---|---|---|---|---|
| | 2 | 「縮小」限制施工範圍，勿使機具進入未施工區域或非本計畫區：是否僅於施工範圍內進行施工；施工相關車輛是否於規劃路線及範圍內行進 | <input checked="" type="checkbox"/> | <input type="checkbox"/> | <input type="checkbox"/> | <br>已明確設置標示及圍籬 |

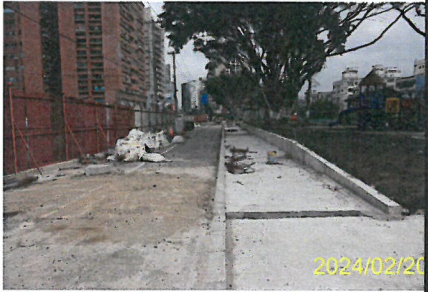
| 項目 | 項次 | 檢查項目 | 檢查結果 | | 尚未執行 | 實際檢查情形 |
|---|---|---|---|---|---|---|
| | 3 | 「減輕」工區周圍設置圍籬或標示：降低機具施工對於周遭生物的干擾 | <input checked="" type="checkbox"/> | <input type="checkbox"/> | <input type="checkbox"/> | <br>已明確設置標示及圍籬 |

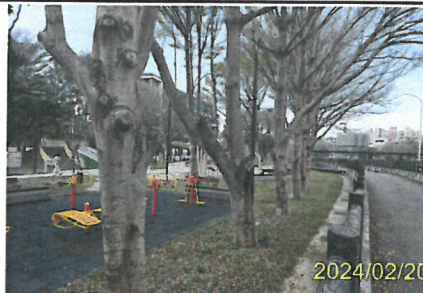
| | 4 | 「減輕」工區之廚餘處置<br>:避免吸引流浪犬貓 | <input checked="" type="checkbox"/> | <input type="checkbox"/> | <input type="checkbox"/> | <p>2024/02/20</p> <p>無廚餘垃圾棄置</p> |

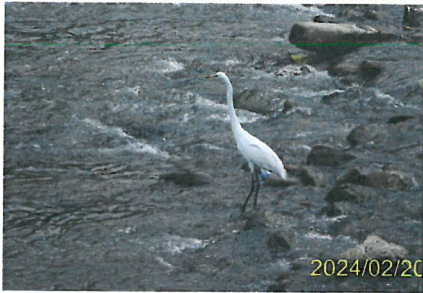
| 生態保全對象 | 5 | 環境保全對象(一)區<br>內區排及常流水等水域<br>環境 | <input checked="" type="checkbox"/> | <input type="checkbox"/> | <input type="checkbox"/> | <p>2024/02/20</p> <p>無異常狀況</p> |

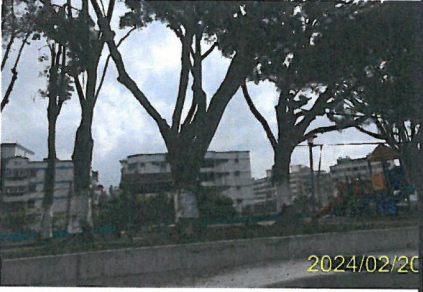
| | 6 | 環境保全對象(二)區內既有<br>大樹保存 | <input checked="" type="checkbox"/> | | | <p>2024/02/20</p> <p>無異常狀況</p> |

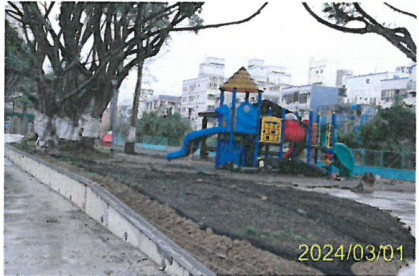
| 項目 | 項次 | 檢查項目 | 檢查結果 | | 尚未執行 | 實際檢查情形 |
|---|---|---|---|---|---|---|
| 生態保育措施 | 1 | 「減輕」地表開挖或土方處置，皆採取適當防護措施：每日定期灑水；不進行動工之裸露區域，進行覆蓋；裸露未施工處是否有予以覆蓋；是否有滲出水或地表逕流影響工區週邊或下游水質 | <input checked="" type="checkbox"/> | <input type="checkbox"/> | <input type="checkbox"/> | <br>裸露地處已採覆蓋或灑水措施 |

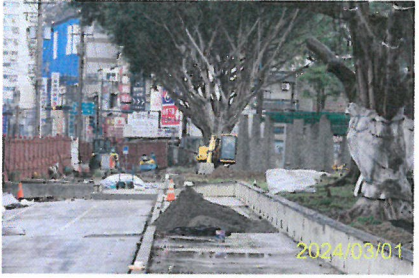
| 項目 | 項次 | 檢查項目 | 檢查結果 | | 尚未執行 | 實際檢查情形 |
|---|---|---|---|---|---|---|
| | 2 | 「縮小」限制施工範圍，勿使機具進入未施工區域或非本計畫區：是否僅於施工範圍內進行施工；施工相關車輛是否於規劃路線及範圍內行進 | <input checked="" type="checkbox"/> | <input type="checkbox"/> | <input type="checkbox"/> | <br>已明確設置標示及圍籬 |

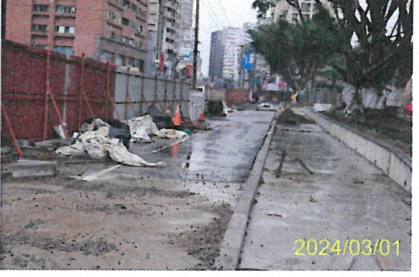
| 項目 | 項次 | 檢查項目 | 檢查結果 | | 尚未執行 | 實際檢查情形 |
|---|---|---|---|---|---|---|
| | 3 | 「減輕」工區周圍設置圍籬或標示：降低機具施工對於周遭生物的干擾 | <input checked="" type="checkbox"/> | <input type="checkbox"/> | <input type="checkbox"/> | <br>已明確設置標示及圍籬 |

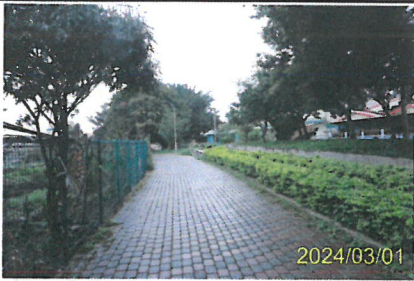
| | 4 | 「減輕」工區之廚餘處置<br>:避免吸引流浪犬貓 | <input checked="" type="checkbox"/> | <input type="checkbox"/> | <input type="checkbox"/> | <p>2024/03/01</p> <p>無廚餘垃圾棄置</p> |

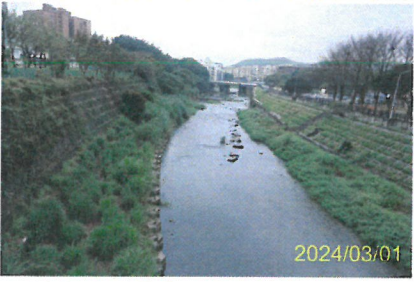
| 生態保全對象 | 5 | 環境保全對象(一)區<br>內區排及常流水等水域<br>環境 | <input checked="" type="checkbox"/> | <input type="checkbox"/> | <input type="checkbox"/> | <p>2024/03/01</p> <p>無異常狀況</p> |

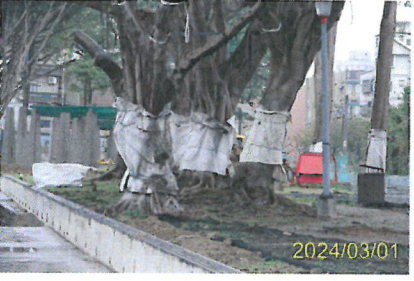
| | 6 | 環境保全對象(二)區內既<br>有大樹保存 | <input checked="" type="checkbox"/> | | | <p>2024/03/01</p> <p>無異常狀況</p> |

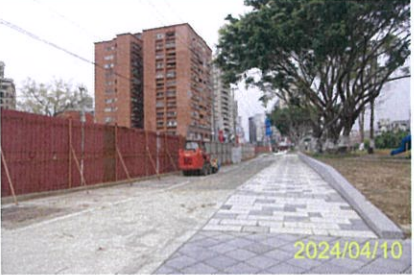
| 項目 | 項次 | 檢查項目 | 檢查結果 | | 尚未執行 | 實際檢查情形 |
|---|---|---|---|---|---|---|
| 生態保育措施 | 1 | 「減輕」地表開挖或土方處置，皆採取適當防護措施：每日定期灑水；不進行動工之裸露區域，進行覆蓋；裸露未施工處是否有予以覆蓋；是否有滲出水或地表逕流影響工區週邊或下游水質 | <input checked="" type="checkbox"/> | <input type="checkbox"/> | <input type="checkbox"/> | <div></div><br>裸露地處已採覆蓋或灑水措施 |

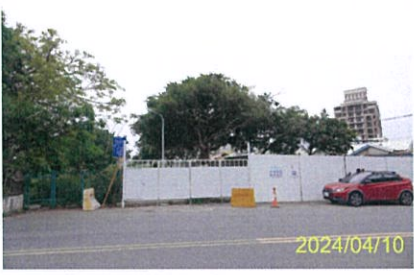
| 項目 | 項次 | 檢查項目 | 檢查結果 | | 尚未執行 | 實際檢查情形 |
|---|---|---|---|---|---|---|
| | 2 | 「縮小」限制施工範圍，勿使機具進入未施工區域或非本計畫區：是否僅於施工範圍內進行施工；施工相關車輛是否於規劃路線及範圍內行進 | <input checked="" type="checkbox"/> | <input type="checkbox"/> | <input type="checkbox"/> | <div></div><br>已明確設置標示及圍籬 |

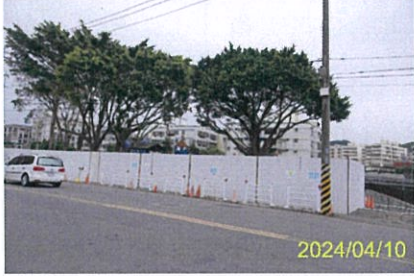
| 項目 | 項次 | 檢查項目 | 檢查結果 | | 尚未執行 | 實際檢查情形 |
|---|---|---|---|---|---|---|
| | 3 | 「減輕」工區周圍設置圍籬或標示：降低機具施工對於周遭生物的干擾 | <input checked="" type="checkbox"/> | <input type="checkbox"/> | <input type="checkbox"/> | <div></div><br>已明確設置標示及圍籬 |

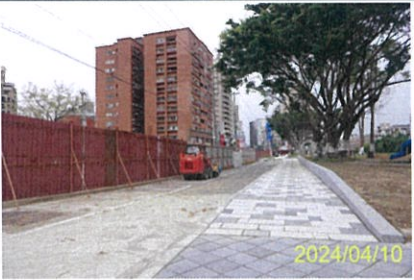
| | 4 | 「減輕」工區之廚餘處置<br>：避免吸引流浪犬貓 | <input checked="" type="checkbox"/> | <input type="checkbox"/> | <input type="checkbox"/> | <p>無廚餘垃圾棄置</p> |

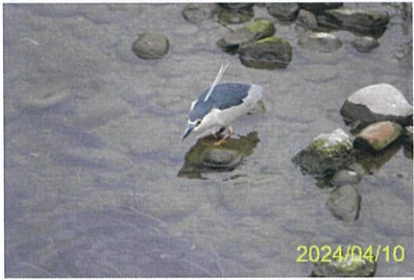
| 生態保全對象 | 5 | 環境保全對象(一)區<br>內區排及常流水等水域<br>環境 | <input checked="" type="checkbox"/> | <input type="checkbox"/> | <input type="checkbox"/> | <p>無異常狀況</p> |

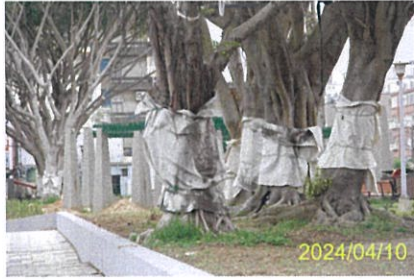
| | 6 | 環境保全對象(二)區內既<br>有大樹保存 | <input checked="" type="checkbox"/> | | | <p>無異常狀況</p> |

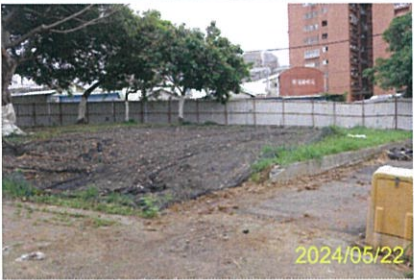
| 項目 | 項次 | 檢查項目 | 檢查結果 | | 尚未執行 | 實際檢查情形 |
|---|---|---|---|---|---|---|
| 生態保育措施 | 1 | 「減輕」地表開挖或土方處置，皆採取適當防護措施：每日定期灑水；不進行動工之裸露區域，進行覆蓋；裸露未施工處是否有予以覆蓋；是否有滲出水或地表逕流影響工區週邊或下游水質 | <input checked="" type="checkbox"/> | <input type="checkbox"/> | <input type="checkbox"/> | <div></div> <p>裸露地處已採覆蓋</p> |

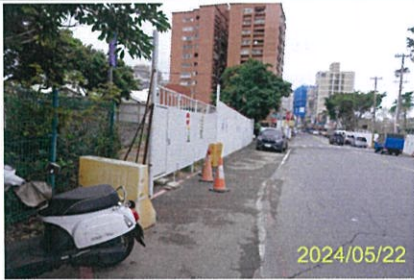
| 項目 | 項次 | 檢查項目 | 檢查結果 | | 尚未執行 | 實際檢查情形 |
|---|---|---|---|---|---|---|
| | 2 | 「縮小」限制施工範圍，勿使機具進入未施工區域或非本計畫區：是否僅於施工範圍內進行施工；施工相關車輛是否於規劃路線及範圍內行進 | <input checked="" type="checkbox"/> | <input type="checkbox"/> | <input type="checkbox"/> | <div></div> <p>已明確設置標示及圍籬</p> |

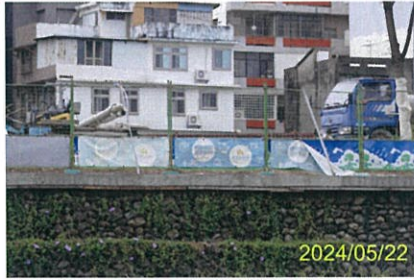
| 項目 | 項次 | 檢查項目 | 檢查結果 | | 尚未執行 | 實際檢查情形 |
|---|---|---|---|---|---|---|
| | 3 | 「減輕」工區周圍設置圍籬或標示：降低機具施工對於周遭生物的干擾 | <input checked="" type="checkbox"/> | <input type="checkbox"/> | <input type="checkbox"/> | <div></div> <p>已明確設置標示及圍籬</p> |

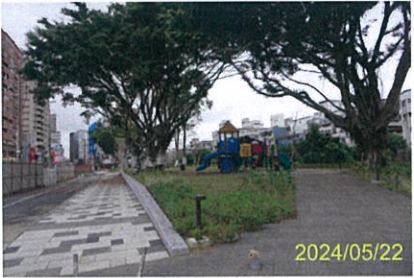
| | 4 | 「減輕」工區之廚餘處置<br>:避免吸引流浪犬貓 | <input checked="" type="checkbox"/> | <input type="checkbox"/> | <input type="checkbox"/> | <br>2024/05/22<br>無廚餘垃圾棄置 |

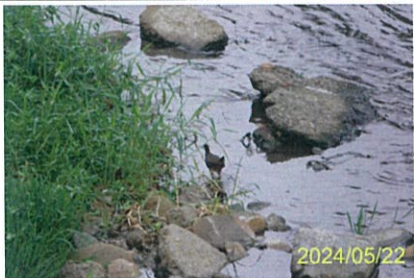
| 生態<br>保<br>全<br>對<br>象 | 5 | 環境保全對象(一)區<br>內區排及常流水等水域<br>環境 | <input type="checkbox"/> | <input checked="" type="checkbox"/> | <input type="checkbox"/> | <br>2024/05/22<br>無異常狀況 |

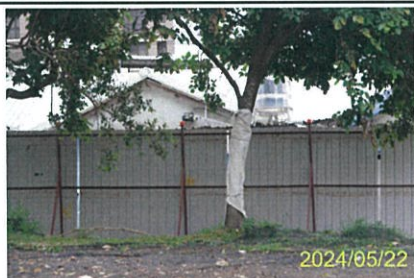
| | 6 | 環境保全對象(二)區內既<br>有大樹保存 | <input checked="" type="checkbox"/> | | | <br>2024/05/22<br>無異常狀況 |

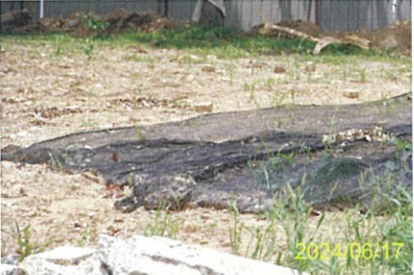
| 項目 | 項次 | 檢查項目 | 檢查結果 | | 尚未執行 | 實際檢查情形 |
|---|---|---|---|---|---|---|
| 生態保育措施 | 1 | 「減輕」地表開挖或土方處置，皆採取適當防護措施：每日定期灑水；不進行動工之裸露區域，進行覆蓋；裸露未施工處是否有予以覆蓋；是否有滲出水或地表逕流影響工區週邊或下游水質 | <input checked="" type="checkbox"/> | <input type="checkbox"/> | <input type="checkbox"/> | <br>裸露地處已採覆蓋 |

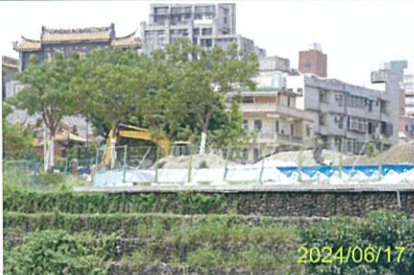
| 項目 | 項次 | 檢查項目 | 檢查結果 | | 尚未執行 | 實際檢查情形 |
|---|---|---|---|---|---|---|
| | 2 | 「縮小」限制施工範圍，勿使機具進入未施工區域或非本計畫區：是否僅於施工範圍內進行施工；施工相關車輛是否於規劃路線及範圍內行進 | <input checked="" type="checkbox"/> | <input type="checkbox"/> | <input type="checkbox"/> | <br>已明確設置標示及圍籬 |

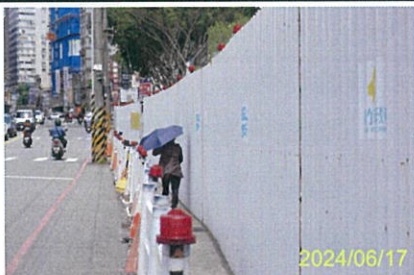
| 項目 | 項次 | 檢查項目 | 檢查結果 | | 尚未執行 | 實際檢查情形 |
|---|---|---|---|---|---|---|
| | 3 | 「減輕」工區周圍設置圍籬或標示：降低機具施工對於周遭生物的干擾 | <input checked="" type="checkbox"/> | <input type="checkbox"/> | <input type="checkbox"/> | <br>已明確設置標示及圍籬 |

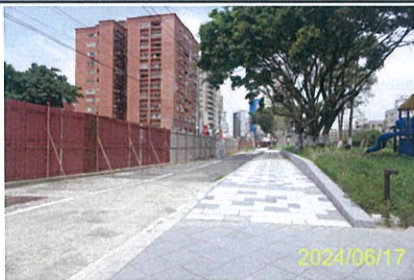
| | 4 | 「減輕」工區之廚餘處置<br>:避免吸引流浪犬貓 | <input checked="" type="checkbox"/> | <input type="checkbox"/> | <input type="checkbox"/> | <p>無廚餘垃圾棄置</p> |

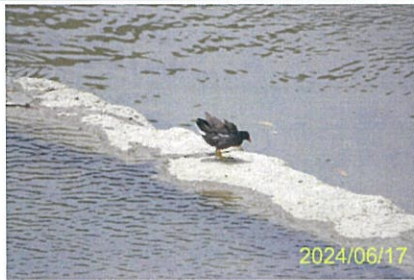
| 生態保全對象 | 5 | 環境保全對象(一)區<br>內區排及常流水等水域<br>環境 | <input checked="" type="checkbox"/> | <input type="checkbox"/> | <input type="checkbox"/> | <p>無異常狀況</p> |

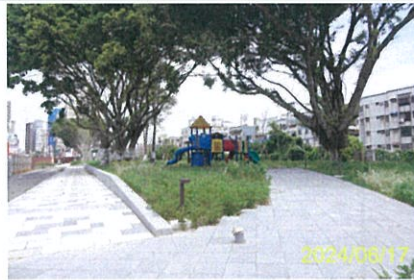
| | 6 | 環境保全對象(二)區內既<br>有大樹保存 | <input checked="" type="checkbox"/> | | | <p>無異常狀況</p> |

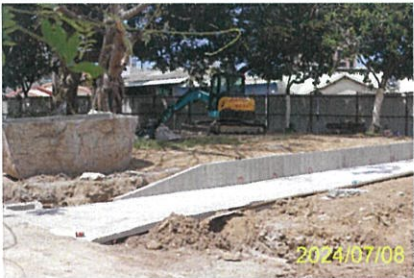
| 項目 | 項次 | 檢查項目 | 檢查結果 | | 尚未執行 | 實際檢查情形 |
|---|---|---|---|---|---|---|
| 生態保育措施 | 1 | 「減輕」地表開挖或土方處置，皆採取適當防護措施：每日定期灑水；不進行動工之裸露區域，進行覆蓋；裸露未施工處是否有予以覆蓋；是否有滲出水或地表逕流影響工區週邊或下游水質 | <input checked="" type="checkbox"/> | <input type="checkbox"/> | <input type="checkbox"/> | <br>裸露地處已採覆蓋 |

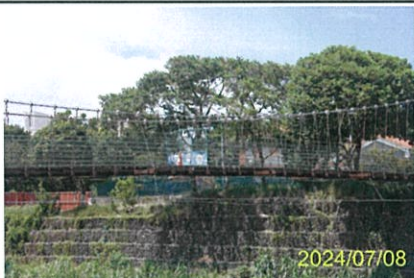
| 項目 | 項次 | 檢查項目 | 檢查結果 | | 尚未執行 | 實際檢查情形 |
|---|---|---|---|---|---|---|
| | 2 | 「縮小」限制施工範圍，勿使機具進入未施工區域或非本計畫區：是否僅於施工範圍內進行施工；施工相關車輛是否於規劃路線及範圍內行進 | <input checked="" type="checkbox"/> | <input type="checkbox"/> | <input type="checkbox"/> | <br>已明確設置標示及圍籬 |

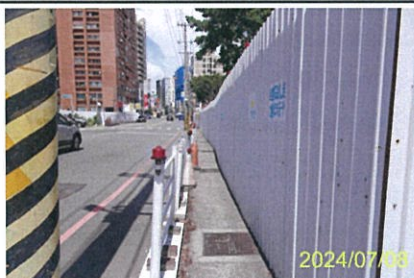
| 項目 | 項次 | 檢查項目 | 檢查結果 | | 尚未執行 | 實際檢查情形 |
|---|---|---|---|---|---|---|
| | 3 | 「減輕」工區周圍設置圍籬或標示：降低機具施工對於周遭生物的干擾 | <input checked="" type="checkbox"/> | <input type="checkbox"/> | <input type="checkbox"/> | <br>已明確設置標示及圍籬 |

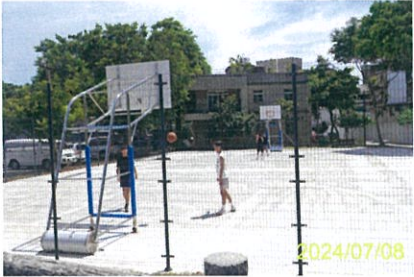
| | 4 | 「減輕」工區之廚餘處置<br>:避免吸引流浪犬貓 | <input checked="" type="checkbox"/> | <input type="checkbox"/> | <input type="checkbox"/> | <p>無廚</p> <p>餘垃圾棄置</p> |

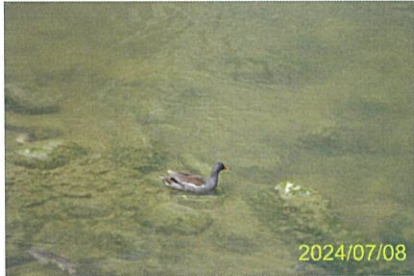
| 生態保全對象 | 5 | 環境保全對象(一)區<br>內區排及常流水等水域<br>環境 | <input checked="" type="checkbox"/> | <input type="checkbox"/> | <input type="checkbox"/> | <p>無異常狀況</p> |

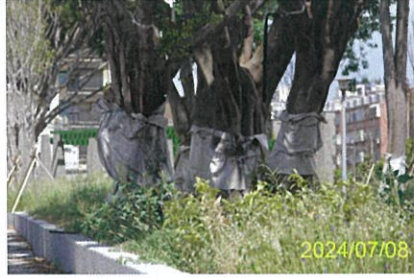
| | 6 | 環境保全對象(二)區內既<br>有大樹保存 | <input checked="" type="checkbox"/> | | | <p>無異常狀況</p> |

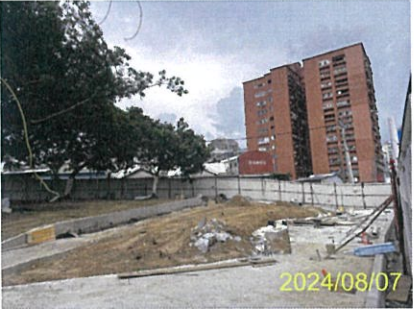
| 項目 | 項次 | 檢查項目 | 檢查結果 | | 尚未執行 | 實際檢查情形 |
|---|---|---|---|---|---|---|
| 生態保育措施 | 1 | 「減輕」地表開挖或土方處置，皆採取適當防護措施：每日定期灑水；不進行動工之裸露區域，進行覆蓋；裸露未施工處是否有予以覆蓋；是否有滲出水或地表逕流影響工區週邊或下游水質 | <input checked="" type="checkbox"/> | <input type="checkbox"/> | <input type="checkbox"/> | <div><p>裸露地處已採覆蓋</p></div> |

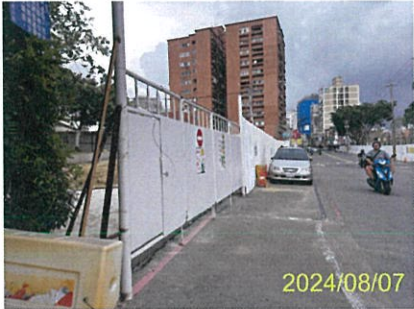
| 項目 | 項次 | 檢查項目 | 檢查結果 | | 尚未執行 | 實際檢查情形 |
|---|---|---|---|---|---|---|
| | 2 | 「縮小」限制施工範圍，勿使機具進入未施工區域或非本計畫區：是否僅於施工範圍內進行施工；施工相關車輛是否於規劃路線及範圍內行進 | <input checked="" type="checkbox"/> | <input type="checkbox"/> | <input type="checkbox"/> | <div><p>已明</p><p>確設置標示及圍籬</p></div> |

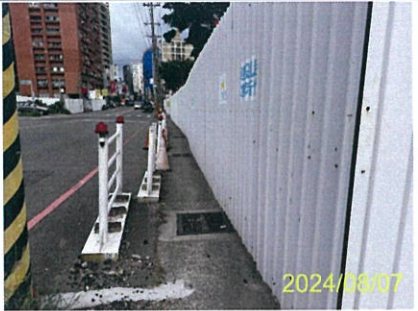
| | 3 | 「減輕」工區周圍設置圍籬或標示：降低機具施工對於周遭生物的干擾 | <input checked="" type="checkbox"/> | <input type="checkbox"/> | <input type="checkbox"/> | <p>已明確設置標示及圍籬</p> |

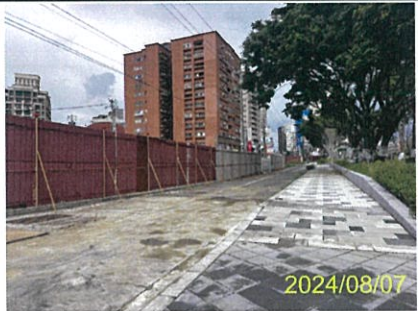
| | 4 | 「減輕」工區之廚餘處置：避免吸引流浪犬貓 | <input checked="" type="checkbox"/> | <input type="checkbox"/> | <input type="checkbox"/> | <p>無廚餘垃圾棄置</p> |

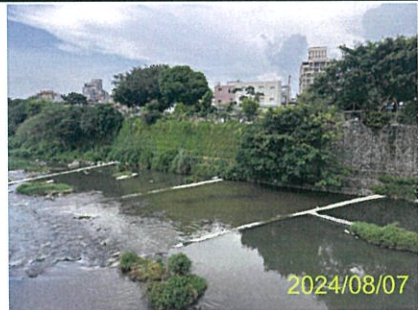
| 生態保全對象 | 5 | 環境保全對象(一)區內區排及常流水等水域環境 | <input checked="" type="checkbox"/> | <input type="checkbox"/> | <input type="checkbox"/> | <p>無異常狀況</p> |

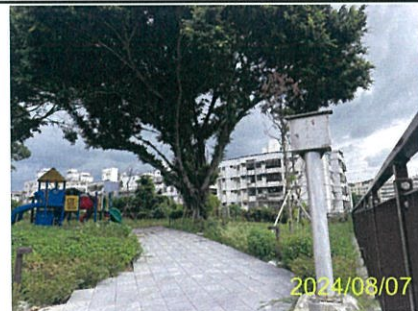
| | 6 | 環境保全對象(二)區內既有大樹保存 | <input checked="" type="checkbox"/> | | | <p>無異常狀況</p> |

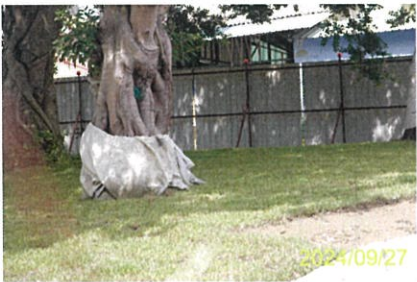
| 項目 | 項次 | 檢查項目 | 檢查結果 | | 尚未執行 | 實際檢查情形 |
|---|---|---|---|---|---|---|
| 生態保育措施 | 1 | 「減輕」地表開挖或土方處置，皆採取適當防護措施：每日定期灑水；不進行動工之裸露區域，進行覆蓋；裸露未施工處是否有予以覆蓋；是否有滲出水或地表逕流影響工區週邊或下游水質 | <input checked="" type="checkbox"/> | <input type="checkbox"/> | <input type="checkbox"/> | <div></div><br>裸露地處已採覆蓋 |

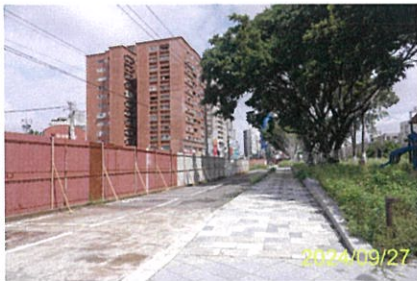
| 項目 | 項次 | 檢查項目 | 檢查結果 | | 尚未執行 | 實際檢查情形 |
|---|---|---|---|---|---|---|
| | 2 | 「縮小」限制施工範圍，勿使機具進入未施工區域或非本計畫區：是否僅於施工範圍內進行施工；施工相關車輛是否於規劃路線及範圍內行進 | <input checked="" type="checkbox"/> | <input type="checkbox"/> | <input type="checkbox"/> | <div></div><br>已明確設置標示及圍籬 |

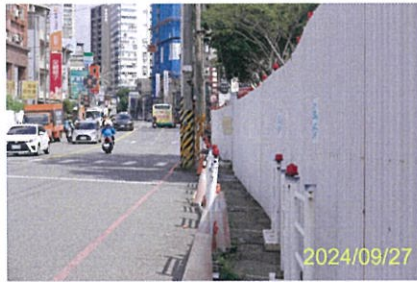
| 項目 | 項次 | 檢查項目 | 檢查結果 | | 尚未執行 | 實際檢查情形 |
|---|---|---|---|---|---|---|
| | 3 | 「減輕」工區周圍設置圍籬或標示：降低機具施工對於周遭生物的干擾 | <input checked="" type="checkbox"/> | <input type="checkbox"/> | <input type="checkbox"/> | <div></div><br>已明確設置標示及圍籬 |

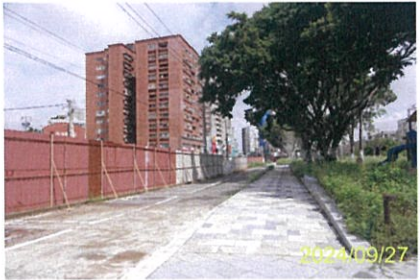
| | 4 | 「減輕」工區之廚餘處置：<br>避免吸引流浪犬貓 | <input checked="" type="checkbox"/> | <input type="checkbox"/> | <input type="checkbox"/> | <p>無廚餘垃圾棄置</p> |

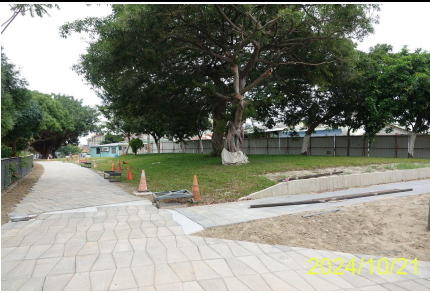
| 項目 | 項次 | 檢查項目 | 檢查結果 | | 尚未執行 | 實際檢查情形 |
|---|---|---|---|---|---|---|
| 生態保育措施 | 1 | 「減輕」地表開挖或土方處置，皆採取適當防護措施：每日定期灑水；不進行動工之裸露區域，進行覆蓋；裸露未施工處是否有予以覆蓋；是否有滲出水或地表逕流影響工區週邊或下游水質 | <input checked="" type="checkbox"/> | <input type="checkbox"/> | <input type="checkbox"/> | <br>裸露地處已採覆蓋 |

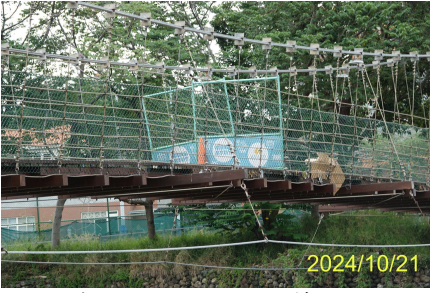
| 項目 | 項次 | 檢查項目 | 檢查結果 | | 尚未執行 | 實際檢查情形 |
|---|---|---|---|---|---|---|
| | 2 | 「縮小」限制施工範圍，勿使機具進入未施工區域或非本計畫區：是否僅於施工範圍內進行施工；施工相關車輛是否於規劃路線及範圍內行進 | <input checked="" type="checkbox"/> | <input type="checkbox"/> | <input type="checkbox"/> | <br>已明確設置標示及圍籬 |

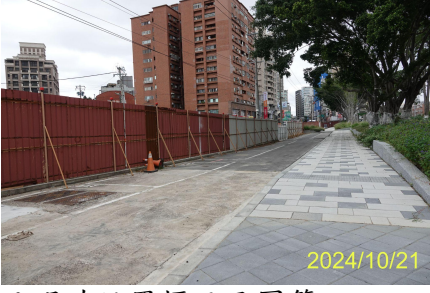
| 項目 | 項次 | 檢查項目 | 檢查結果 | | 尚未執行 | 實際檢查情形 |
|---|---|---|---|---|---|---|
| | 3 | 「減輕」工區周圍設置圍籬或標示：降低機具施工對於周遭生物的干擾 | <input checked="" type="checkbox"/> | <input type="checkbox"/> | <input type="checkbox"/> | <br>已明確設置標示及圍籬 |

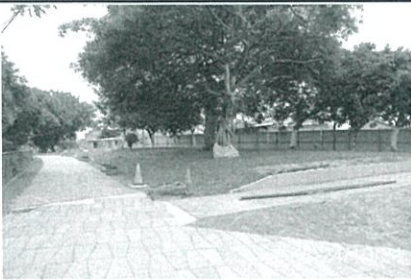
| | 4 | 「減輕」工區之廚餘處置：避免吸引流浪犬貓 | <input checked="" type="checkbox"/> | <input type="checkbox"/> | <input type="checkbox"/> | <p>無廚餘垃圾棄置</p> |

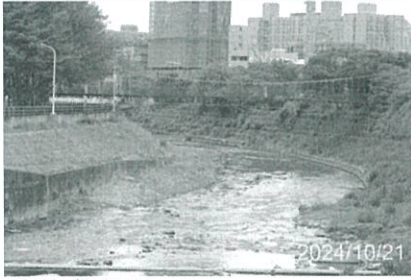
| 生態保全對象 | 5 | 環境保全對象(一)區內區排及常流水等水域環境 | <input checked="" type="checkbox"/> | <input type="checkbox"/> | <input type="checkbox"/> | <p>無異常狀況</p> |

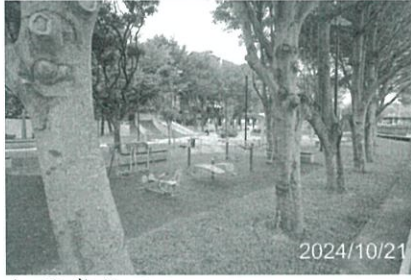
| | 6 | 環境保全對象(二)區內既有大樹保存 | <input checked="" type="checkbox"/> | | | <p>無異常狀況</p> |

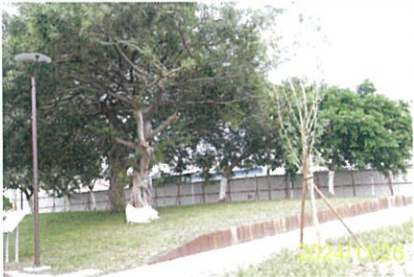
| 項目 | 項次 | 檢查項目 | 檢查結果 | | 尚未執行 | 實際檢查情形 |
|---|---|---|---|---|---|---|
| 生態保育措施 | 1 | 「減輕」地表開挖或土方處置，皆採取適當防護措施：每日定期灑水；不進行動工之裸露區域，進行覆蓋；裸露未施工處是否有予以覆蓋；是否有滲出水或地表逕流影響工區週邊或下游水質 | <input checked="" type="checkbox"/> | <input type="checkbox"/> | <input type="checkbox"/> | <br>裸露地處已採覆蓋 |

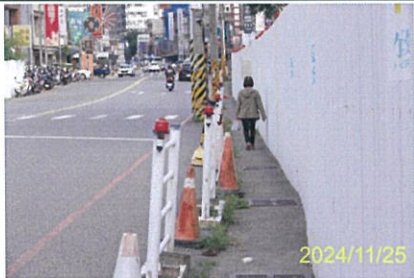
| 項目 | 項次 | 檢查項目 | 檢查結果 | | 尚未執行 | 實際檢查情形 |
|---|---|---|---|---|---|---|
| | 2 | 「縮小」限制施工範圍，勿使機具進入未施工區域或非本計畫區：是否僅於施工範圍內進行施工；施工相關車輛是否於規劃路線及範圍內行進 | <input checked="" type="checkbox"/> | <input type="checkbox"/> | <input type="checkbox"/> | <br>已明確設置標示及圍籬 |

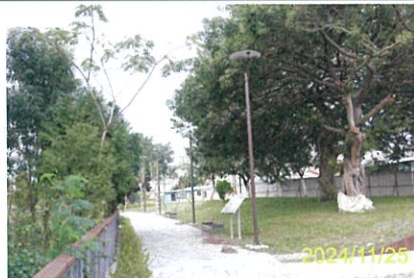
| 項目 | 項次 | 檢查項目 | 檢查結果 | | 尚未執行 | 實際檢查情形 |
|---|---|---|---|---|---|---|
| | 3 | 「減輕」工區周圍設置圍籬或標示：降低機具施工對於周遭生物的干擾 | <input checked="" type="checkbox"/> | <input type="checkbox"/> | <input type="checkbox"/> | <br>已明確設置標示及圍籬 |

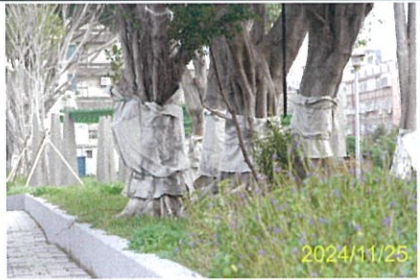
| | 4 | 「減輕」工區之廚餘處置<br>:避免吸引流浪犬貓 | <input checked="" type="checkbox"/> | <input type="checkbox"/> | <input type="checkbox"/> | <br>無廚餘垃圾棄置 |

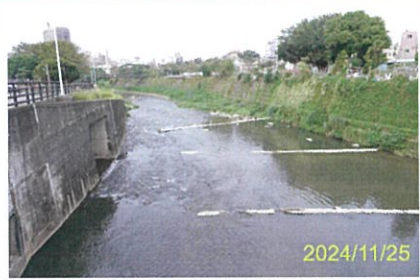
| 生態保全對象 | 5 | 環境保全對象(一)區<br>內區排及常流水等水域<br>環境 | <input checked="" type="checkbox"/> | <input type="checkbox"/> | <input type="checkbox"/> | <br>無異常狀況 |

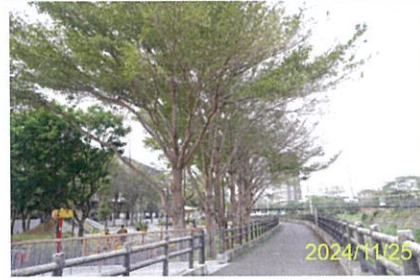
| | 6 | 環境保全對象(二)區內既有<br>大樹保存 | <input checked="" type="checkbox"/> | | | <br>無異常狀況 |

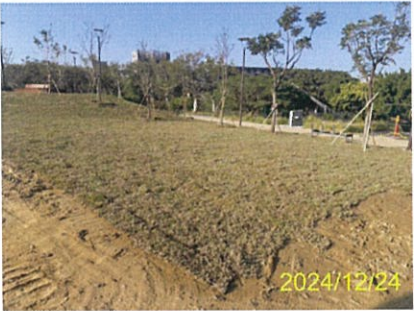
| 項目 | 項次 | 檢查項目 | 檢查結果 | | 尚未執行 | 實際檢查情形 |
|---|---|---|---|---|---|---|
| 生態保育措施 | 1 | 「減輕」地表開挖或土方處置，皆採取適當防護措施：每日定期灑水；不進行動工之裸露區域，進行覆蓋；裸露未施工處是否有予以覆蓋；是否有滲出水或地表逕流影響工區週邊或下游水質 | <input checked="" type="checkbox"/> | <input type="checkbox"/> | <input type="checkbox"/> | <div><p>2024/12/24</p></div> <p>裸露地處已植草</p> |

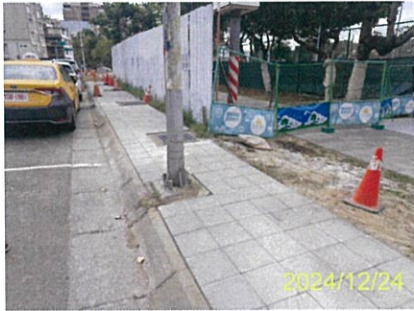
| 項目 | 項次 | 檢查項目 | 檢查結果 | | 尚未執行 | 實際檢查情形 |
|---|---|---|---|---|---|---|
| | 2 | 「縮小」限制施工範圍，勿使機具進入未施工區域或非本計畫區：是否僅於施工範圍內進行施工；施工相關車輛是否於規劃路線及範圍內行進 | <input checked="" type="checkbox"/> | <input type="checkbox"/> | <input type="checkbox"/> | <div><p>2024/12/24</p></div> <p>已明確設置標示及圍籬</p> |

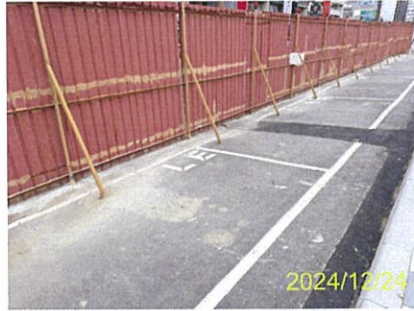
| 項目 | 項次 | 檢查項目 | 檢查結果 | | 尚未執行 | 實際檢查情形 |
|---|---|---|---|---|---|---|
| | 3 | 「減輕」工區周圍設置圍籬或標示：降低機具施工對於周遭生物的干擾 | <input checked="" type="checkbox"/> | <input type="checkbox"/> | <input type="checkbox"/> | <div><p>2024/12/24</p></div> <p>已明確設置標示及圍籬</p> |

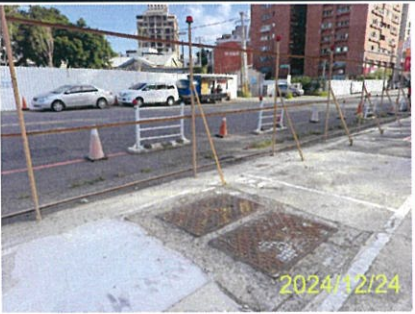
| | 4 | 「減輕」工區之廚餘處置<br>:避免吸引流浪犬貓 | <input checked="" type="checkbox"/> | <input type="checkbox"/> | <input type="checkbox"/> | <p>無廚餘垃圾棄置</p> |

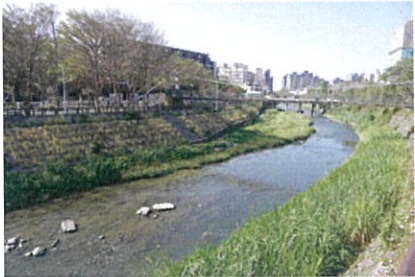
| 生態保全對象 | 5 | 環境保全對象(一)區<br>內區排及常流水等水域<br>環境 | <input checked="" type="checkbox"/> | <input type="checkbox"/> | <input type="checkbox"/> | <p>無異常狀況</p> |

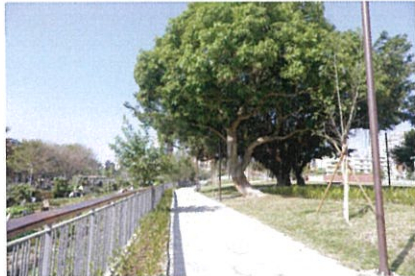
| | 6 | 環境保全對象(二)區內既<br>有大樹保存 | <input checked="" type="checkbox"/> | | | <p>無異常狀況</p> |
