## 左岸生態環境與棲地改善工程

# 新竹市水環境生態檢核表 維護管理階段附表

## 附表 M-01 工程生態評析

# 新竹左岸生態環境與棲地改善工程 維管階段銀合歡移除成效監測表

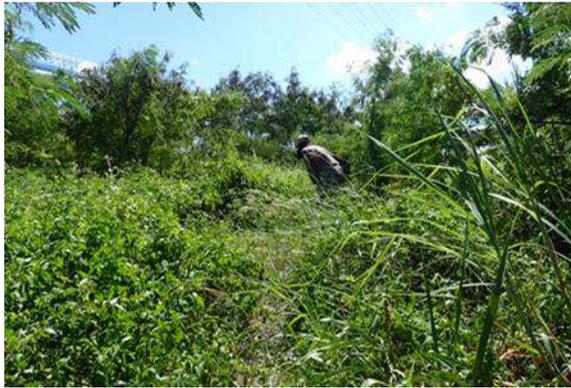
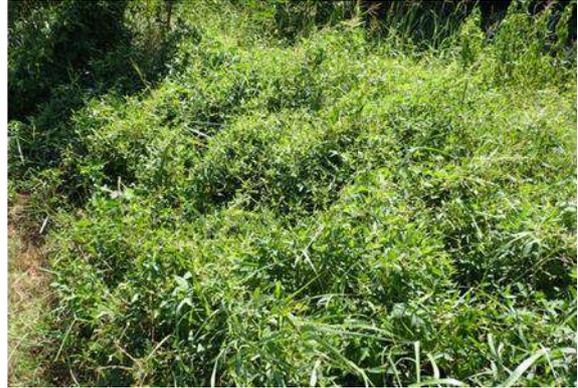
3. 生態棲地環境評估：			
(1) 確認生態保全對象狀況：			
a. 目前左岸的臺灣大豆族群有兩個主要的分布區塊，分別是 WGS84 座標 24.814, 121.006(接近 68 快速道路)與 24.813, 121.015(接近豆腐岩)之區塊。			
(2) 可能之生態課題			
a. 頭前溪左岸生物廊道可能因濱溪植被帶過窄或是受結構物(圳溝排水)切割而造成阻礙。本工程欲縫補綠廊斷點及綠帶加值建立三處小生物跨橋，然而美中不足的地方為跨橋寬度過窄，且兩處設在既有跨橋旁，若目標對象為中型哺乳類動物，例如白鼻心，可能難以達成預設效益。

4. 棲地影像紀錄：			
<ul style="list-style-type: none"> <li>• 生態保全對象：111 年 10 月水源草原臺灣大豆棲地狀況</li> </ul>

1. 臺灣大豆：
  - a. 過度刈草都對臺灣大豆族群有負面影響。建議每年夏秋間在臺灣大豆果莢成熟前，在水源草原臨頭前溪、臨 68 快速道路兩側的刈草工作頻度降低，以避免減損有效的種子量。
  - b. 建議建立跨局處工作圈，以採種、異地保育等方式，避免頭前溪沿岸的臺灣大豆族群因棲地擾動而消失。
  - c. 臺灣大豆復育可參考新竹水環境生態指引手冊之附件
2. 以清楚過銀合歡的樣區，建議後續清除可以在樣區內持續移除萌發的小苗，並以清除區邊界為起始線，以同心圓的方式逐步清除移除區外圍的銀合歡，搭配密植高莖草類如甜根子草與白茅，使左岸高灘地的銀合歡管理成效可以逐步提昇。
3. 未來應持續監測本區域地被植物相演替，以適度強化草生地棲地營造的效益。
4. 由於部分樣區可能因新植植栽覆蓋度不足，外來種或原生種植被自然拓殖進入呈現荒地狀態，因此維管人員欲進行環境整理、降低其植被高度，因此於本工程新植植栽區域砍草，同時也造成新植植栽因受到外界擾動造成生長狀況不佳，甚至有高機率被演替。
  - a. 建議加強市府內溝通及管理機制
  - b. 清楚後的替代植物建議選擇高莖草類，如甜根子草與白茅，其生長速度快且覆蓋度高。
  - c. 未來應持續監測本區域地被植物相演替，以適度強化草生地棲地營造的效益
5. 建議採用原生種植栽，檢視本計畫工程植栽及其後續生長狀況，臺灣火刺木、枯里珍與厚葉石斑木之選用較不妥，未來本區域推動其他棲地營造工作時請避免納入
6. 部分樣區植被採用蠅翼草，經監測記錄生長狀況良好且有足夠的覆蓋度，然而對踩踏較為敏感，建議仍須持續監測其生長狀況，以更全面的了解應用其於公園植栽之效益。
7. 於 111 年 4 月監測過程中亦發現本計畫部分區域具有零星紅火蟻蟻丘，後續監測因固定投藥防治而並未再觀察到蟻丘，未來應配合中央政策加強苗木、砂石、營建剩餘土方移動檢驗，並加強宣導居民認知及提供通報處理方式。
8. 針對竹港大橋以上至舊港大橋間的大面積互花米草族群，未來建議透過水環境改善工作推動整體的移除與監測規劃。

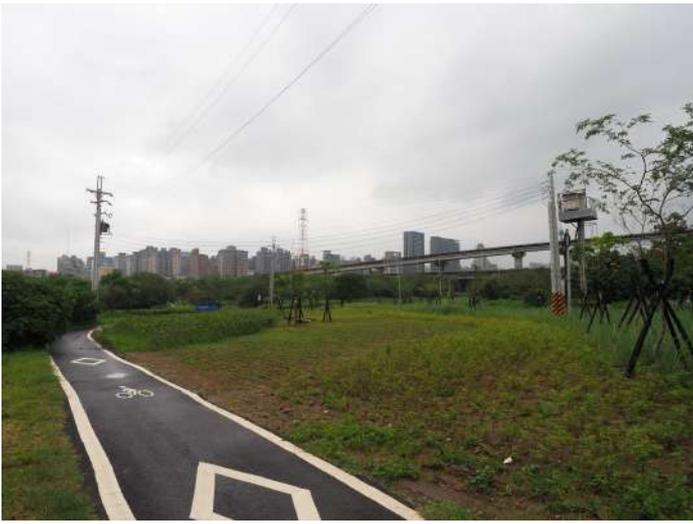
說明：定點照-01(2022.04.14)

1. 樣區內目前未觀察到銀合歡，4月份監測記錄時原先為大花咸豐草之區域，目前為白茅及蠅翼草，且周邊銀合歡亦有減少，可能於完工後仍有進行維護植栽及刈除。
2. 雖然樣區外銀合歡有稍微刈除，但仍有成熟銀合歡緊臨，由於樣區內地表覆蓋度不足，後續需注意銀合歡拓殖情形，若有小苗萌發情形並即時移除。

1. 短期內評估區域無需清除銀合歡，但需盡力維持不受銀合歡入侵。
2. 中長期角度而言，應已穩定區域為核心，向外圍循序漸進移除周邊銀合歡。
3. 建議可考量後續若持續受外來種入侵，而影響視覺美觀的景觀維持方式。

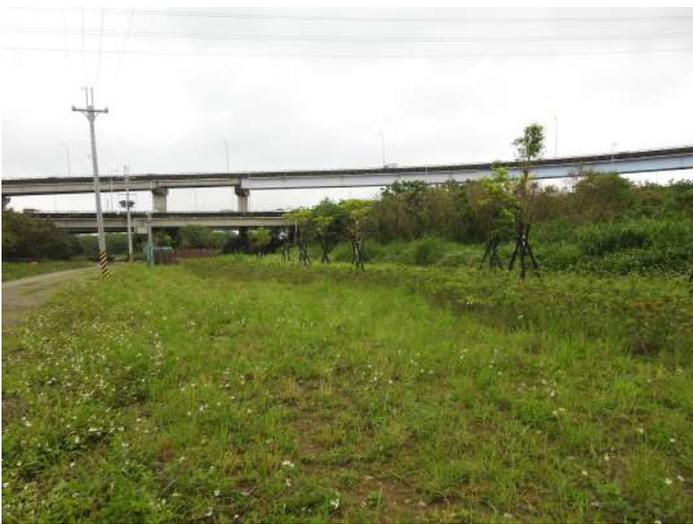
說明：無植栽營造區域植生恢復狀況以大花咸豐草、毛車前草為主(2022.04.14)

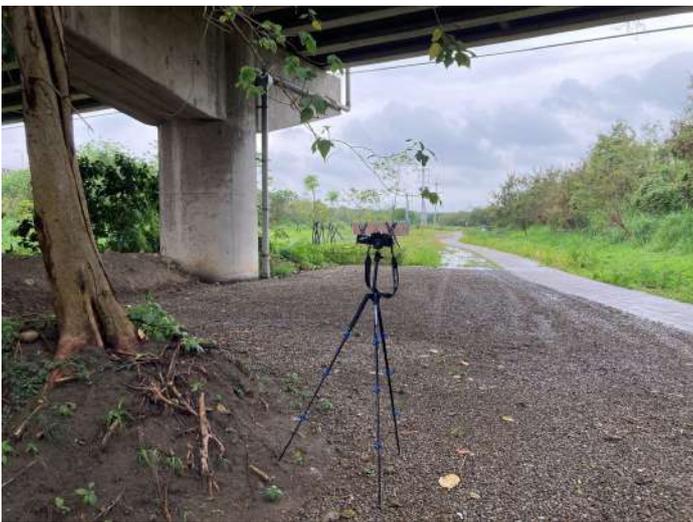
說明：高架橋下方級配鋪面狀況(2022.04.14)

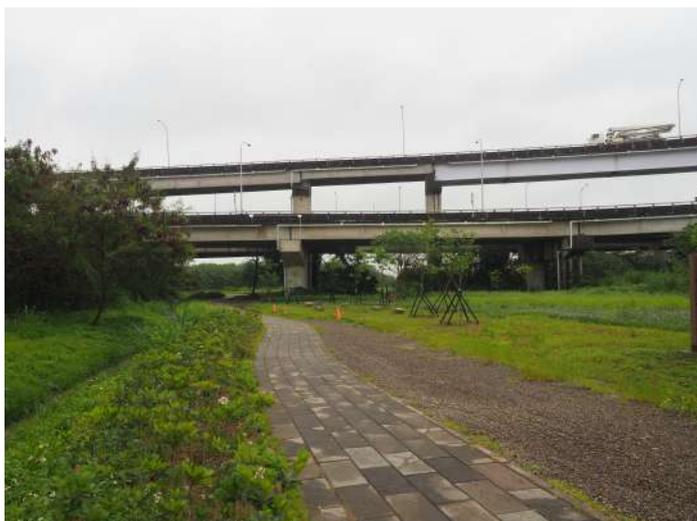
本次監測時間為完工後約兩個月，以整地移除的方式清除原區域內之銀合歡，目前尚未觀察到銀合歡小苗萌發，由於距離最近的銀合歡種源非常近，且長滿果莢，因此未來銀合歡可能再度入侵，應加強注意此區是否有小苗萌發情形並即時移除。

說明：定點照-01(2022.04.14) · 留意畫面左側引水路對面有銀合歡族群

- 1.短期內評估區域無需清除，但需盡力維持不受銀合歡入侵。
- 2.中長期角度而言，應以未受擾動的穩定區域為核心，向外圍循序漸進移除周邊銀合歡。
- 3.建議可移除平原菟絲子。

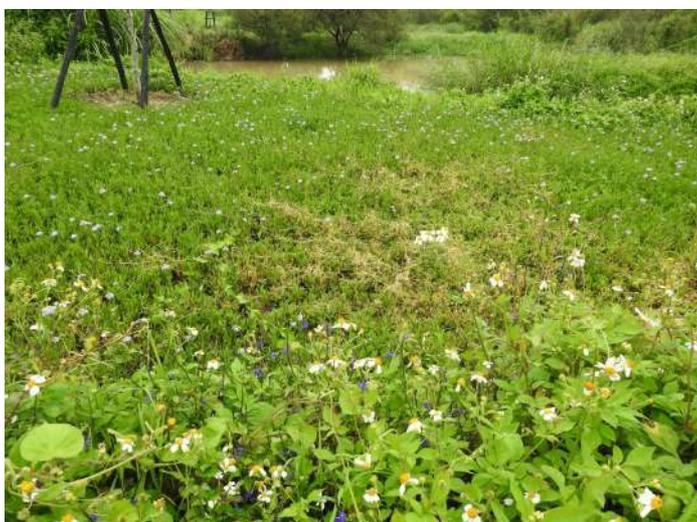
- 1.基地範圍至少可見平原菟絲子、大花咸豐草、大黍等歸化種，其中入侵性較強的物種為平原菟絲子。
- 2.歸化種在左岸的族群數量、分布均極為龐大，因此在工程擾動後，會快速在開闊度高、濕度較低等環境條件較惡劣的工區建立族群。

說明：植栽營造區已見平原菟絲子(2022.04.14)

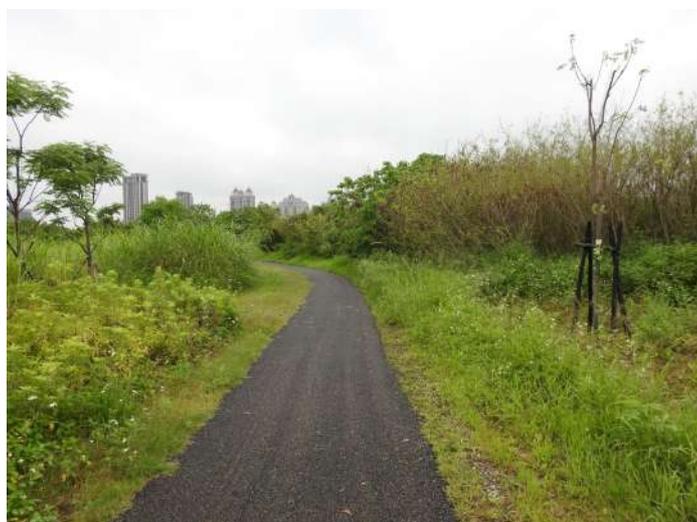
- 1.東側近高架橋處已有菟絲子生長，另引水道右岸近處就有銀合歡族群，準此，推論入侵物種將相當成度影響後續維管工作執行。
- 2.濱水處未來仍建議可以逐步演替為高草區，以增加台灣窗螢的可用棲地面積，故維管（特別是刈草）的努力量可酌量下降。

說明：基地植栽狀況-01(2022.04.14) · 留意畫面右方(基地西北側)有銀合歡族群

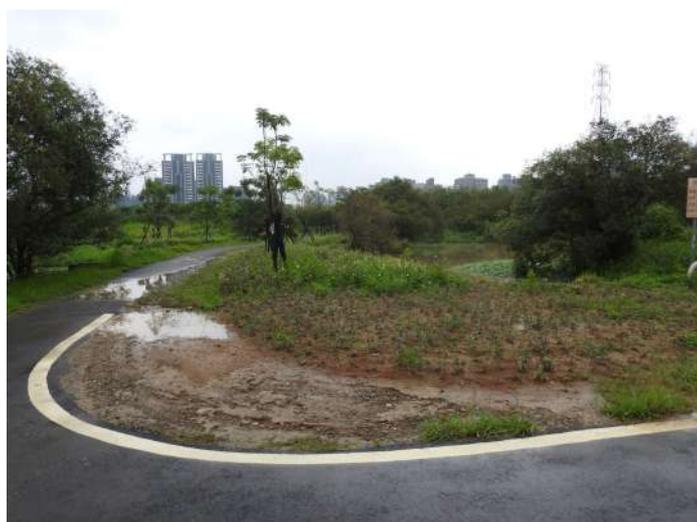
說明：基地西南角積水與沖刷狀況(2022.04.14)

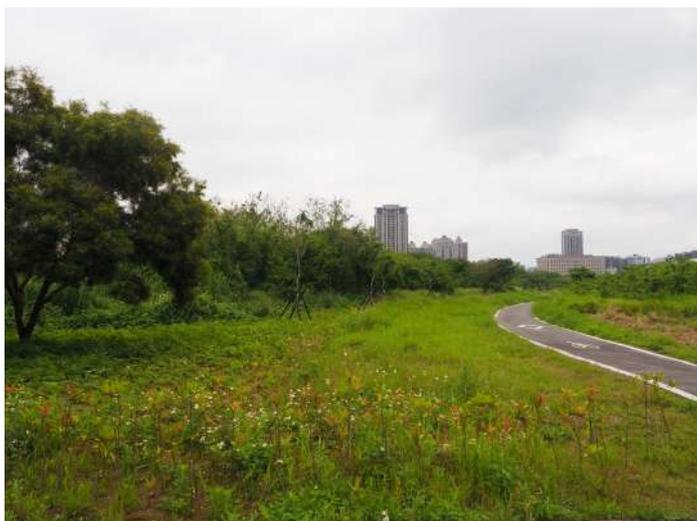
1. 本次監測時間為完工後約兩個月，以整地移除的方式清除原區域內之銀合歡。
2. 緊鄰基地範圍的西側仍有銀合歡族群，且已經結果，基地範圍內地表可見掉落之銀合歡果莢。
3. 記錄重新萌發的銀合歡殘株。

說明：定點照-01(2022.04.21)·留意畫面左側(基地西側)有銀合歡族群

1. 建議仍須將緊鄰基地範圍西側、以及腳踏車道對面的銀合歡移除，否則種源仍在，前批次的移除幾乎可說是沒有成效。
2. 銀合歡移除後建議補植構樹或山黃麻等速生植栽，或噴灑白茅一類的高草莖植物種子，搭配稻草蓆以快速提昇覆蓋度，避免銀合歡小苗重新建立。
3. 植栽範圍內入侵性較強的物種，包括銀合歡、蓖麻等，亦建議同步移除
4. 針對紅火蟻防治，後續應通報並進行相關防治作業，未來頭前溪相關工程作業應注意土壤來源，避免擴大外來種入侵範圍。

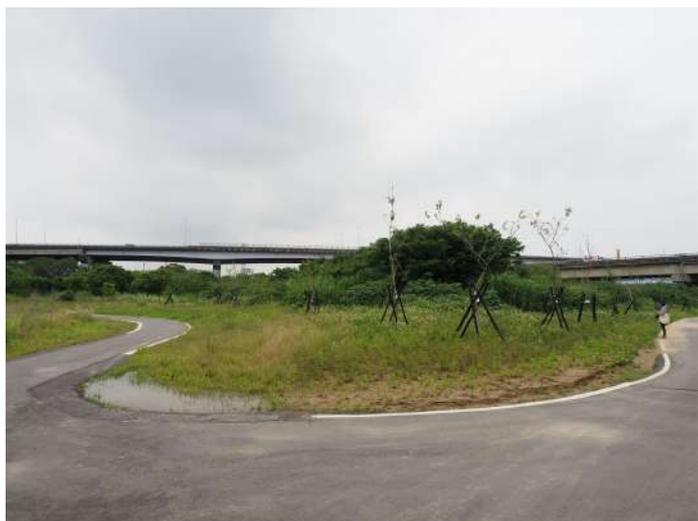
說明：定點照-02(2022.04.21)·留意畫面左側(基地東南側)有銀合歡族群

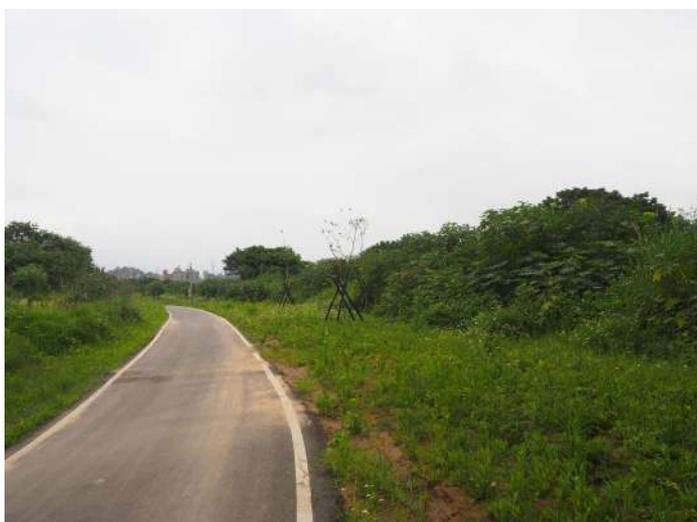
- 1.樣區已經有蓖麻、菟絲子、銀合歡殘根萌蘖、印度草木樨等外來物種，未來在地景維管上怎麼排除這些物種或進一步交流利用，可以再討論。
- 2.本區域部分植栽處地表較裸露，雨後有明顯沖刷現象。

說明：覆蓋度低區域土壤沖刷(2022.04.21)

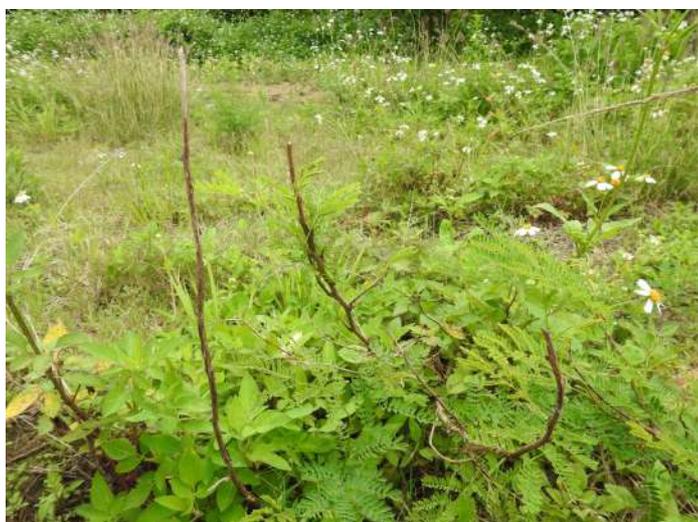
說明：基地內重新萌發之銀合歡(2022.04.21)

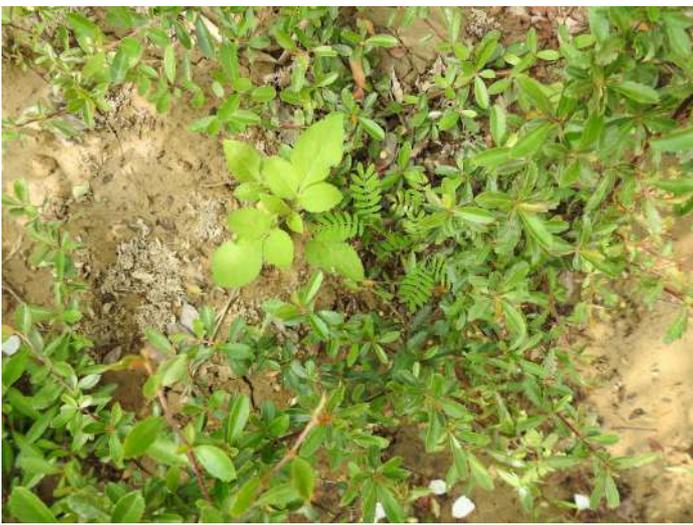
完工後兩個月左右已有觀察到小苗萌發，高度較新植植栽低，經評估因尚未具有拓殖能力，且有自然凋亡可能，因此目前還無需移除，待下次監測(7月)時再行確認。

說明：基地內已有銀合歡小苗萌發(2022.04.21)

- 1.有少量銀合歡小苗分布，未來應注意銀合歡重新建立的風險。
- 2.以現況推論，大花咸豐草等入侵物種恐將快速於基地內建立族群，未來維管作為應強化入侵物種小苗移除，以利形塑較為健康的物種組成。

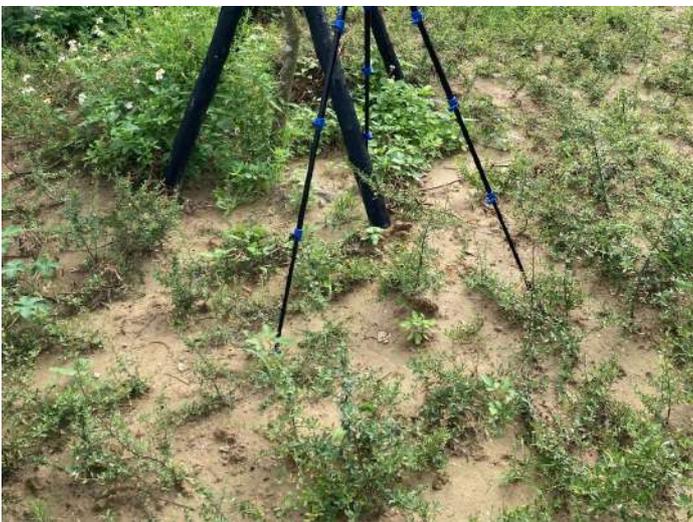
說明：部分植栽區覆蓋度較低(2022.04.21)

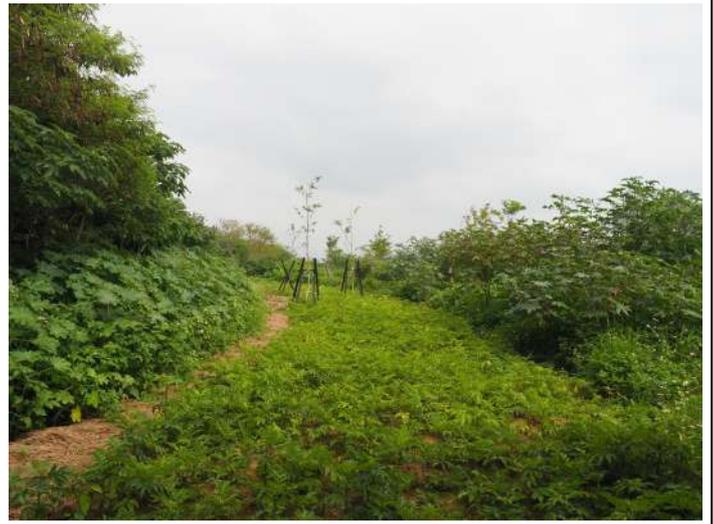
- 1.本次監測時間為完工後約兩個月，以整地移除的方式清除原區域內之銀合歡。
- 2.緊鄰基地範圍北側仍有銀合歡族群，且已經結果，基地範圍內地表可見掉落之銀合歡果莢。
- 3.現地已有銀合歡的小苗建立。

說明：定點照-02(2022.04.21) · 留意畫面左側(基地北側)有銀合歡族群

- 1.建議仍須將緊鄰基地範圍、靠頭前溪側的銀合歡移除，否則種源仍在，前批次的移除幾乎可說是沒有成效。
- 2.移除後可補植構樹、山黃麻等速生樹種，或噴灑白茅等高莖草本植物種子，搭配稻草蓆，以利快速提昇地表覆蓋度，避免土壤種子庫中的銀合歡萌發。
- 3.植栽範圍內入侵性較強的物種，包括銀合歡、蓖麻等，亦建議同步移除
- 4.針對紅火蟻防治，後續應通報並進行相關防治作業，未來頭前溪相關工程作業應注意土壤來源，避免擴大外來種入侵範圍。

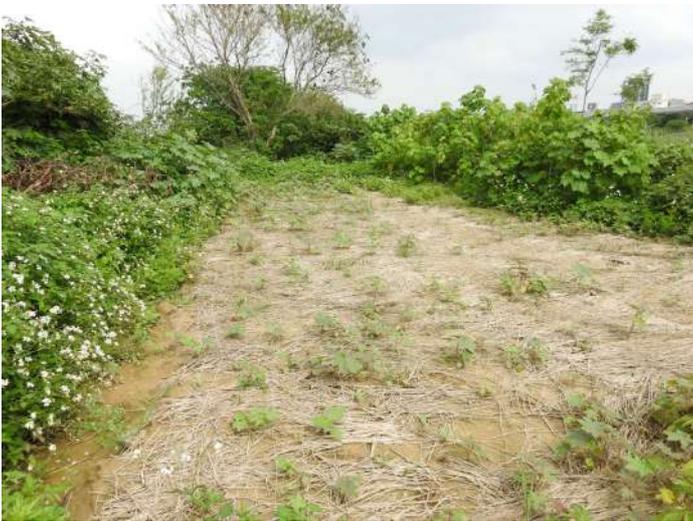
- 1.基地範圍至少可見銀合歡、蓖麻、大花咸豐草、大黍、毛蓮子草等歸化種，其中入侵性較強的物種為銀合歡、蓖麻。
- 2.本區蓖麻的族群數量極大，另應特別留意在基地東側的稻草蓆覆蓋區有大量蓖麻小苗。
- 3.歸化種在左岸的族群數量、分布均極為龐大，因此在工程擾動後，會快速在開闊度高、濕度較低等環境條件較惡劣的工區建立族群。
- 4.基地範圍內記錄入侵紅火蟻蟻穴。

說明：基地東側無植栽營造區域有大量蓖麻(2022.04.21)

1. 植株零散，地表裸露遇雨可能加強沖蝕。
2. 銀合歡、蓖麻等外來種小苗已建立，需特別加強移除。
3. 本區有入侵紅火蟻穴，需加強防治

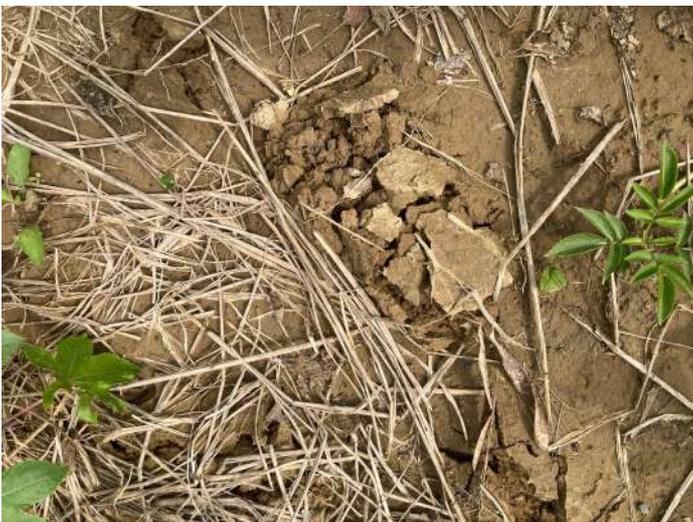
說明：紅火蟻蟻穴(2022.04.21)

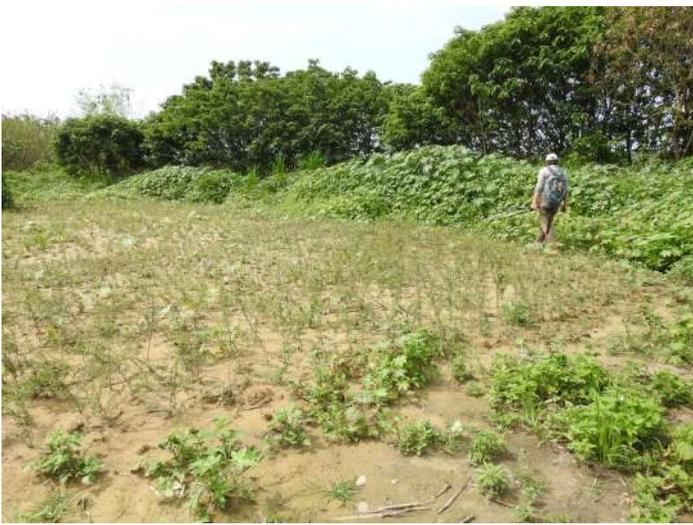
- 1.目前植栽較稀疏，地表裸露面積大，遇強降雨會有較強的沖蝕。
- 2.銀合歡、蓖麻等入侵性較強的物種小苗已建立，且有相當數量，需加強移除。
- 3.本區觀察到入侵紅火蟻穴，需加強防治。

說明：目前地表覆蓋度較低(2022.04.21)

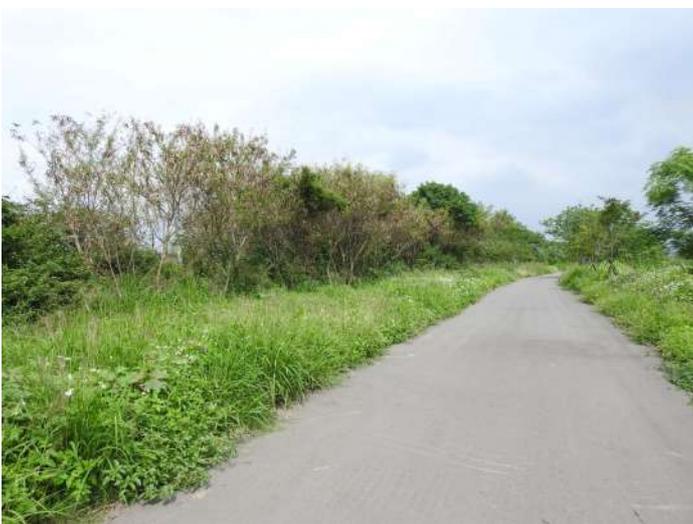
- 1.本次監測時間為完工後約兩個月，以整地移除的方式清除原區域內之銀合歡。
- 2.緊鄰基地範圍的北側仍有零星銀合歡，且已經結果，基地範圍內地表可見掉落之銀合歡果莢。
- 3.現地已有銀合歡的小苗建立。

說明：基地週邊銀合歡狀況(2022.04.21)

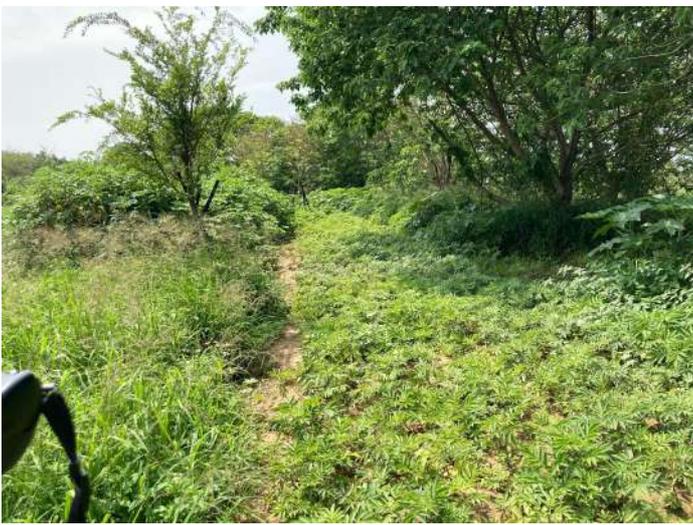
說明：植栽營造區域現況(2022.04.21)

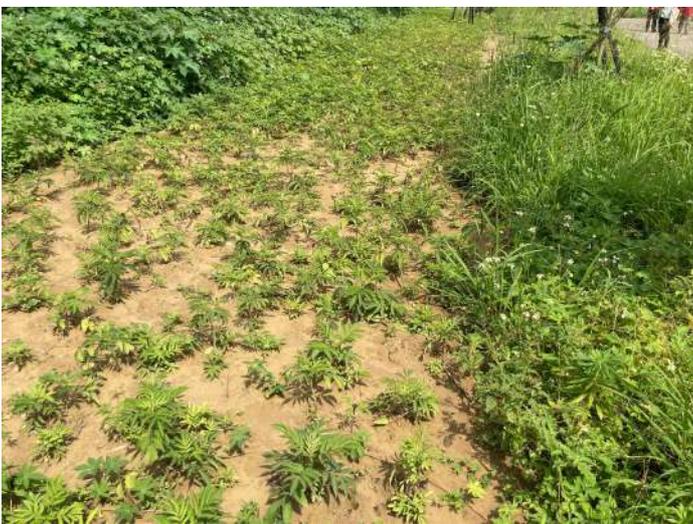
說明：部分範圍植栽覆蓋度較低(2022.04.21)

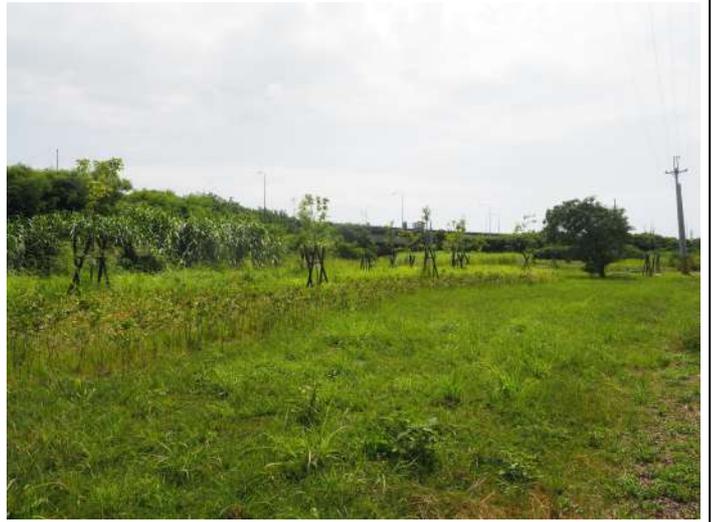
說明：定點照-02(2022.07.13) · 圖片左側樣區邊緣仍有銀合歡族群

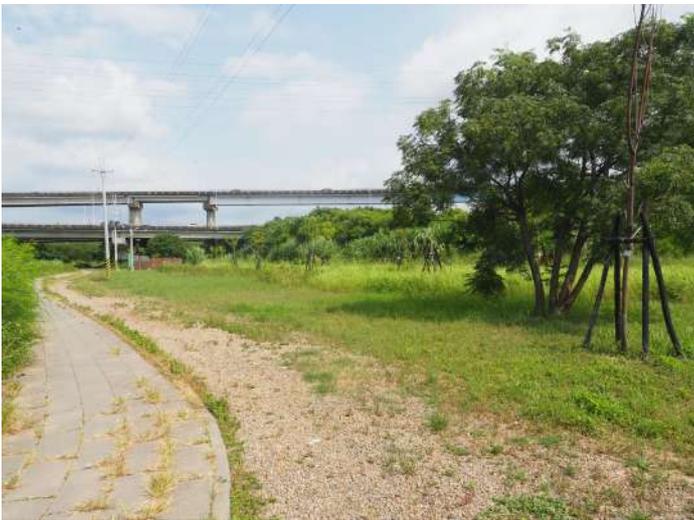
1. 營造植栽種類較豐富，目前植栽的高度分層已出現，營造成效佳。
2. 蠅翼草區域除在靠近公園外側腳踏車道部分之外，並未見前次監測評估之地表裸露與嚴重外來種入侵問題，營造草毯成效佳，宜記錄維管流程並持續監測後續植生演變狀況，提供其他營造區域參考。然仍須留意踩踏造成的負面影響。
3. 近溼地步道側可能因踩踏或缺水等原因，地被植物(本區原為石莧植栽)生長狀況較差，建議調整區域空間規劃內容，如撤除可坐的石塊以降低人員進入的意願，或建立綠籬以直接區隔植栽區域與步道。
4. 未來建議厚葉石斑木等植栽可調整為臺灣鐵莧、扛香藤、山芙蓉、密花芋麻、臺灣大豆、月桃等高度近似之物種。

說明：步道旁降低植栽營造，以塊石抑制雜草生長。

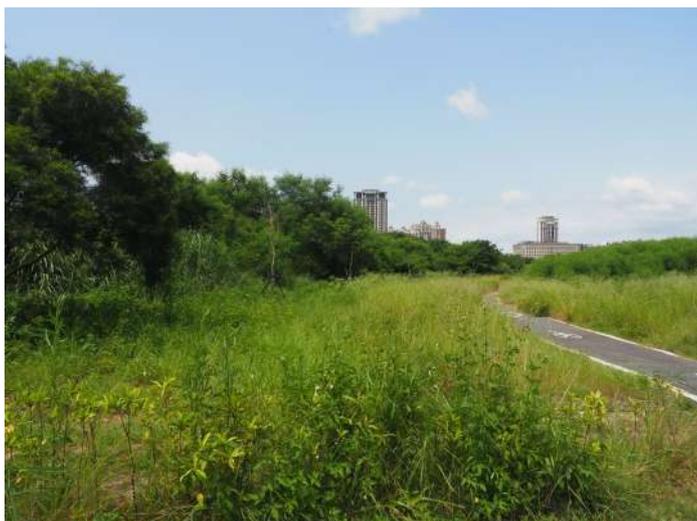
- 1.本次監測時間為完工後約五個月，以整地移除的方式清除原區域內之銀合歡。
- 2.緊鄰基地範圍的西側仍有銀合歡族群，且已經結果，基地範圍前次地表記錄的銀合歡果夾已因植被與凋落物覆蓋而不可見，小苗萌發狀況不明顯，主要的銀合歡再生長以殘株萌蘖為主。
- 3.記錄重新萌蘖的銀合歡殘株至少10株，株高比前次記錄之高，且生長狀況良好。

定點照-01(2022.07.13)·畫面左側(基地西側)銀合歡族群生長，步道左側植栽營造區域外來種生長優勢。

- 1.建議仍須將緊鄰基地範圍西側、以及腳踏車道對面的銀合歡移除，否則種源仍在，前批次的移除幾乎可說是沒有成效。
- 2.銀合歡移除後建議補植構樹或山黃麻等速生植栽，或噴灑白茅一類的高草莖植物種子，搭配稻草蓆以快速提昇覆蓋度，避免銀合歡小苗重新建立。
- 3.於維管期間持續移除植栽範圍內入侵性較強的物種，包括銀合歡、蓖麻。較好辨識與標定的外來物種如賽芻豆、巴西馬鞭草等，亦建議同步移除

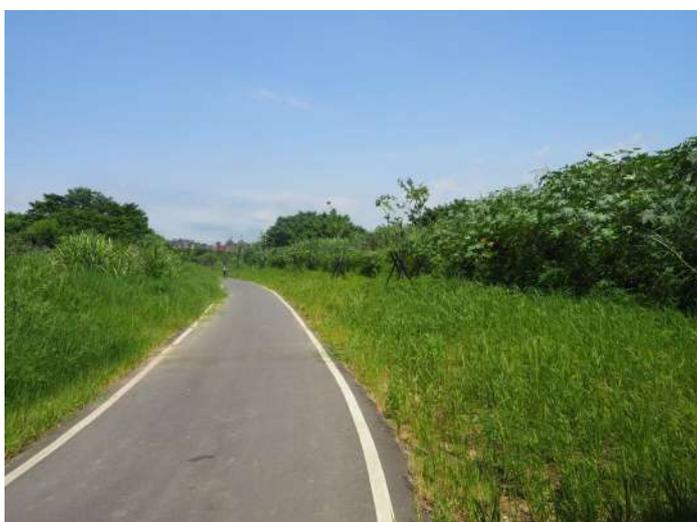
- 1.樣區已經有蓖麻、菟絲子、銀合歡殘根萌蘖、印度草木樨等外來物種，未來維管應優先排除具有強烈入侵性的外來物種如蓖麻、菟絲子、銀合歡，並配合選用高莖草本或覆蓋度高的原生物種來降低入侵物種建立族群的風險。
- 2.本區域部分植栽處地表較裸露，雨後有明顯沖刷現象。
- 3.部分區域已經被長穎星草佔據，可以評估刈除後新植植栽。

植栽營造區域亦是外來種生長優勢，如長穎星草、蓖麻。(2022.07.13)

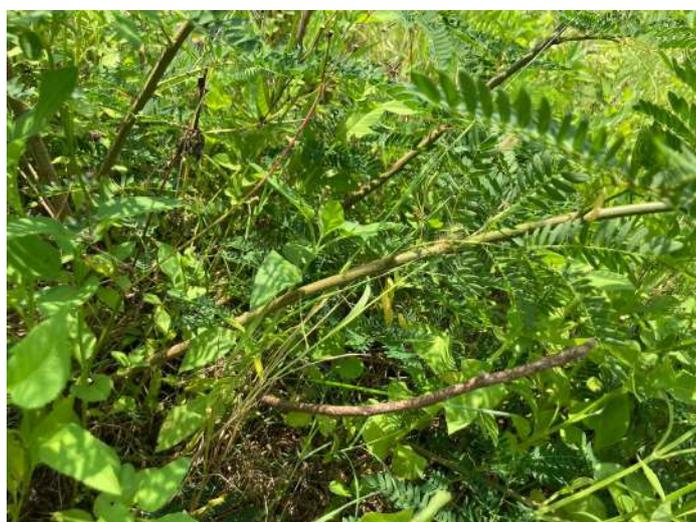
說明：基地內重新萌發之銀合歡，建議移除。(2022.07.13)

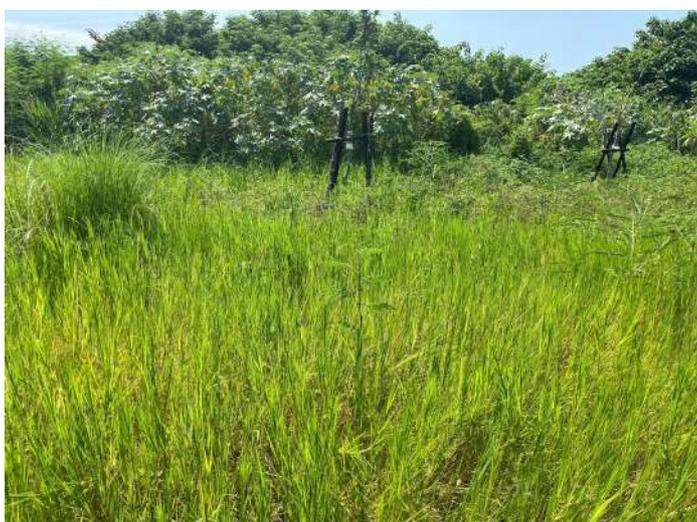
新植植栽區已有大量外來物種及銀合歡實生苗(2022.07.13)

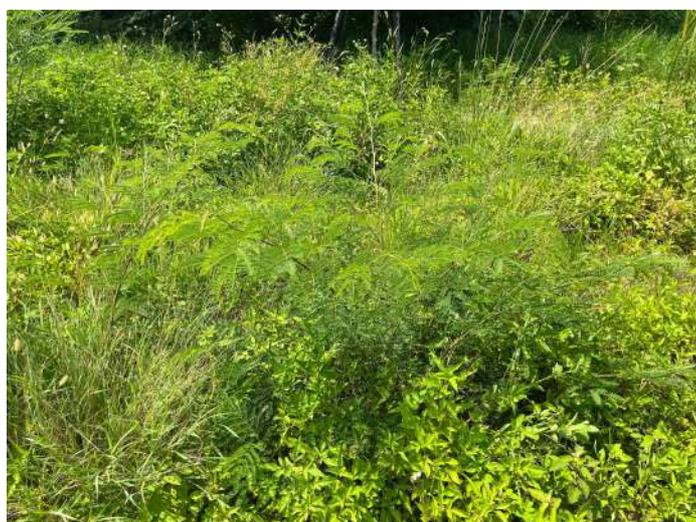
說明：基地內有大量銀合歡小苗(2022.07.13)

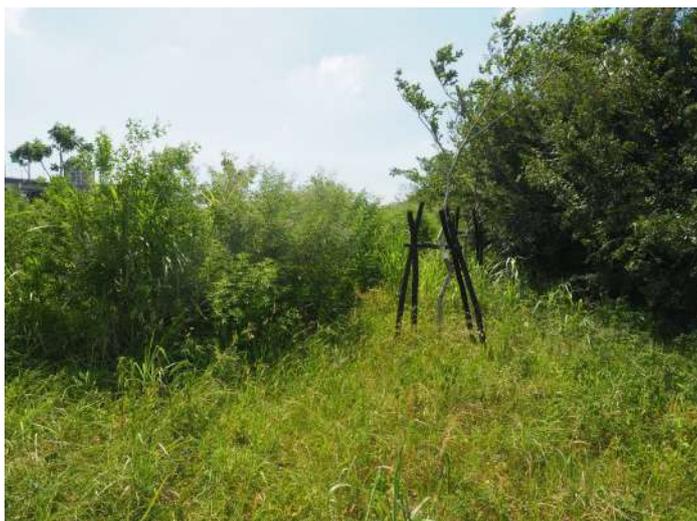
- 1.基地範圍至少可見大花咸豐草、大黍、蓖麻等歸化種，其中入侵性較強的物種為銀合歡。
- 2.歸化種在左岸的族群數量、分布均極為龐大，因此在工程擾動後，會快速在開闊度高、濕度較低等環境條件較惡劣的工區建立族群。
- 3.現地營造的地被層植栽生長狀況不盡理想，外來物種的覆蓋度有增加的趨勢。

定點照-01 · 外來物種的覆蓋度有增加的趨勢(2022.07.20)

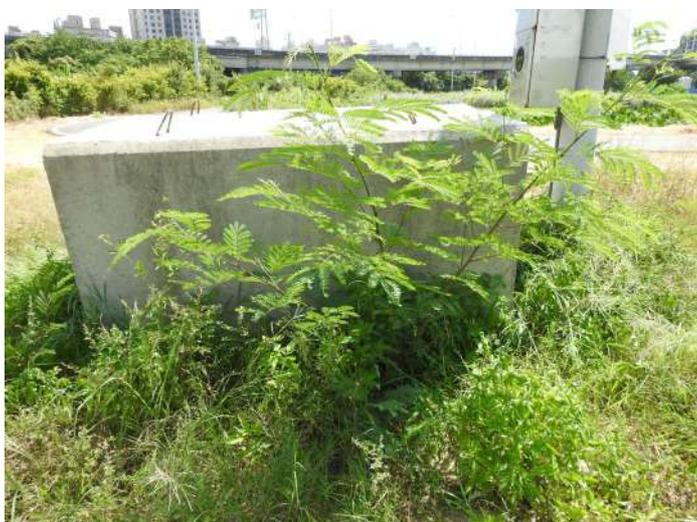
- 1.銀合歡小苗數量增加，銀合歡重新建立的風險提昇。
- 2.大花咸豐草等入侵物種已開始於基地內建立族群，未來維管作為應強化入侵物種小苗移除，以利形塑較豐富的原生物種組成。
- 3.基地區域周邊黃荊生長狀況良好，花季吸引大量蜜蜂訪花，建議未來可多採用進行植生營造。

說明：基地內已有銀合歡小苗萌發(2022.07.20)

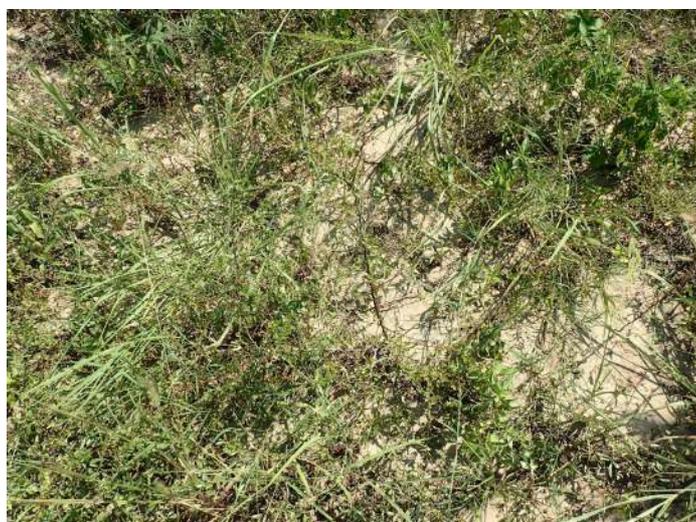
說明：台灣火刺木生長狀況不佳(2022.07.20)

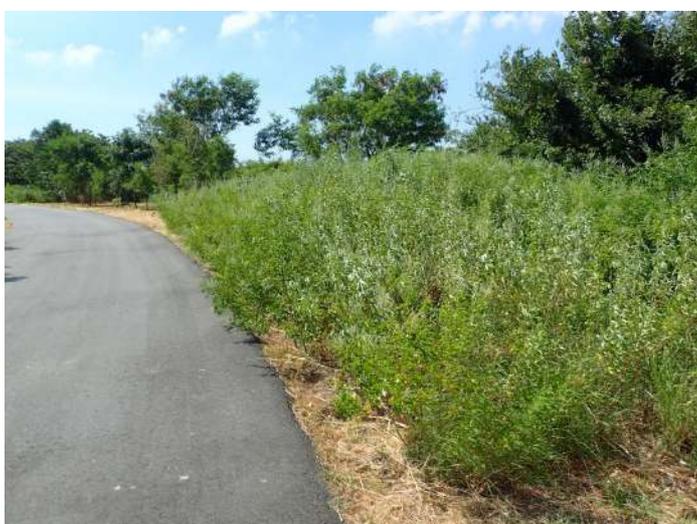
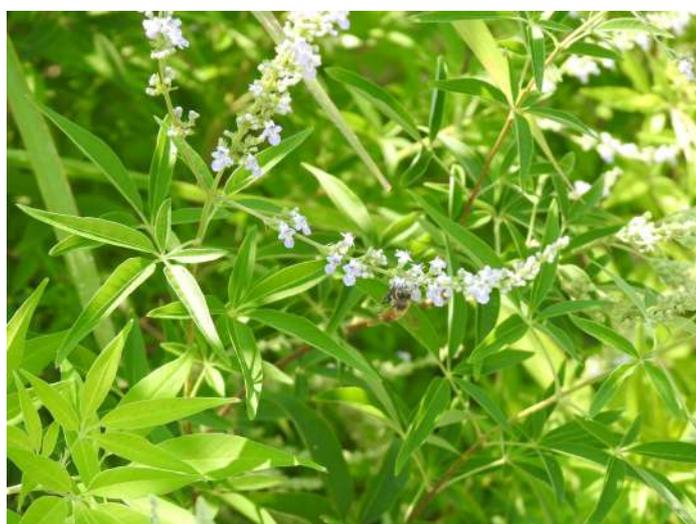
基地區域周邊黃荊(*Vitex negundo* Linn.)生長狀況良好。(2022.07.20)

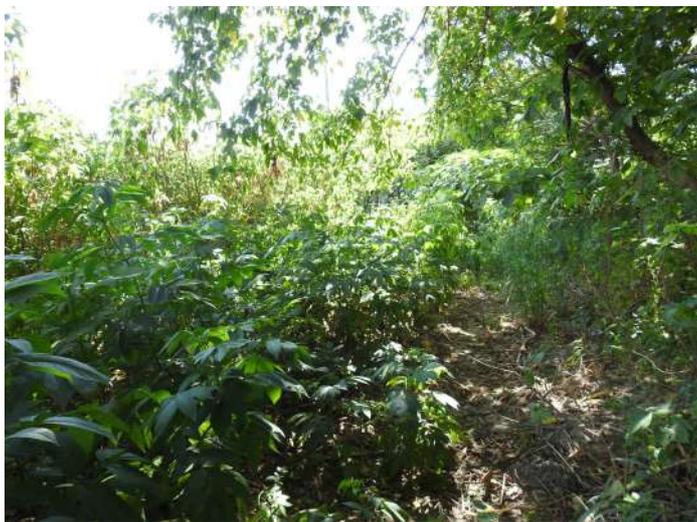
基地內遮蔭區域之冇骨消生長狀況較為良好。(2022.07.20)

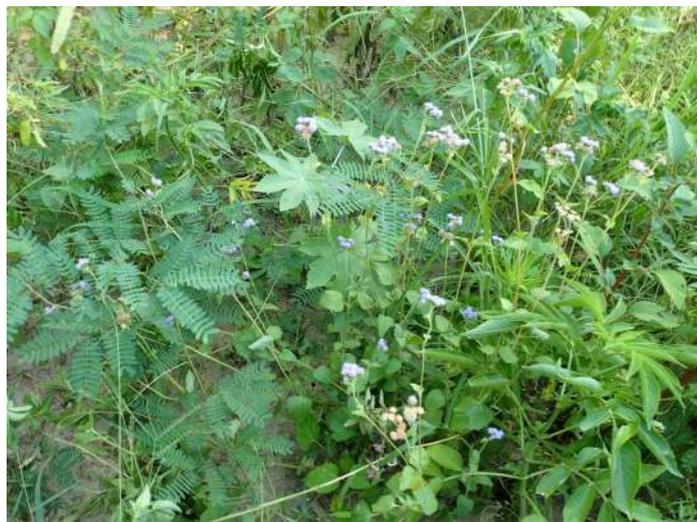
- 1.已有蓖麻、銀合歡、平原菟絲子等入侵性強的物種建立族群，建議加強移除。
- 2.禾本科物種覆蓋度已超過植栽物種，需留意植栽物種後續的維護管理狀況，避免逐漸演變為外來物種為主的草生地景觀。
- 3.未遮蔭處冇骨消生長狀況明顯受缺水影響，於維管上應再留意，或營造複層植栽降低曝曬的面積。

基地內已有大量外來物種，如銀合歡小苗、蓖麻等，少遮蔭區域的冇骨消逐漸被覆蓋。(2022.07.20)

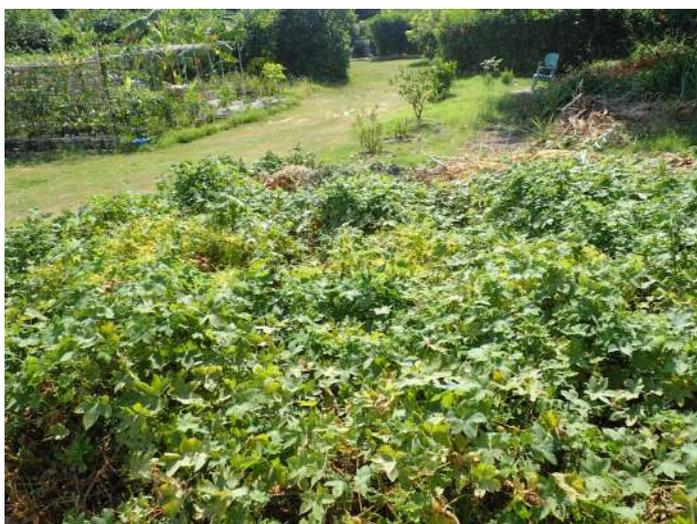
周邊已有大量外來物種生長，如平原菟絲子，建議加強移除。(2022.07.20)

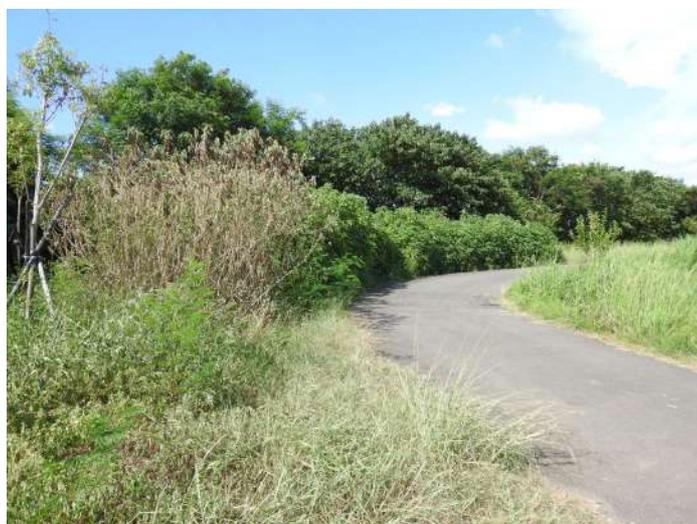
基地北側緊鄰銀合歡族群(2022.07.20)

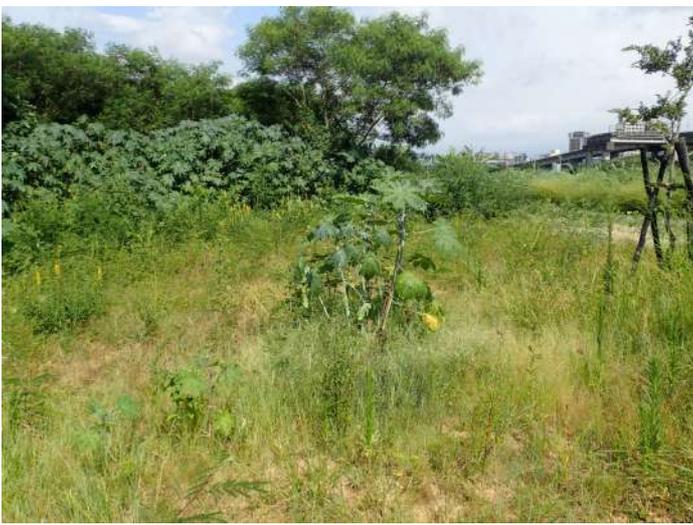
- 1.於前次監測中記錄到植栽稀疏的空間，已經有大量外來或耐旱的原生物種生長，臺灣火刺木植栽已被生長較快的物種覆蓋。
- 2.銀合歡、萵麻等、入侵性較強的物種小苗已建立，且有相當數量，需加強移除。

臺灣火刺木已被生長快速的物種覆蓋，基地內蓖麻生長狀況良好，且基地緊鄰銀合歡族群。(2022.07.20)

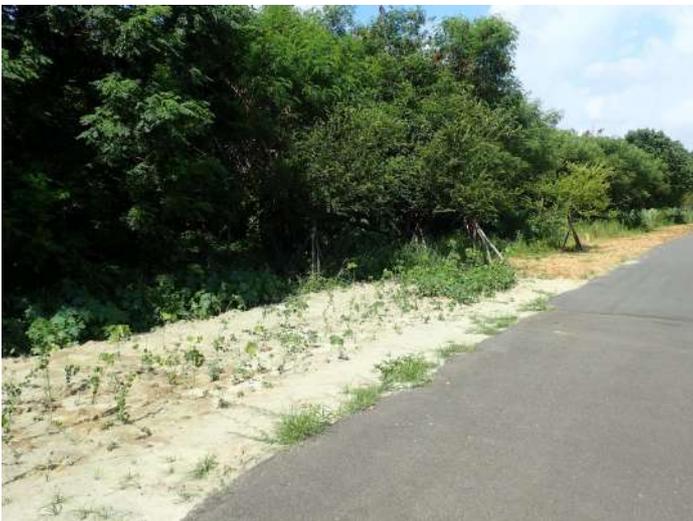
說明：基地週邊銀合歡狀況。(2022.07.20)

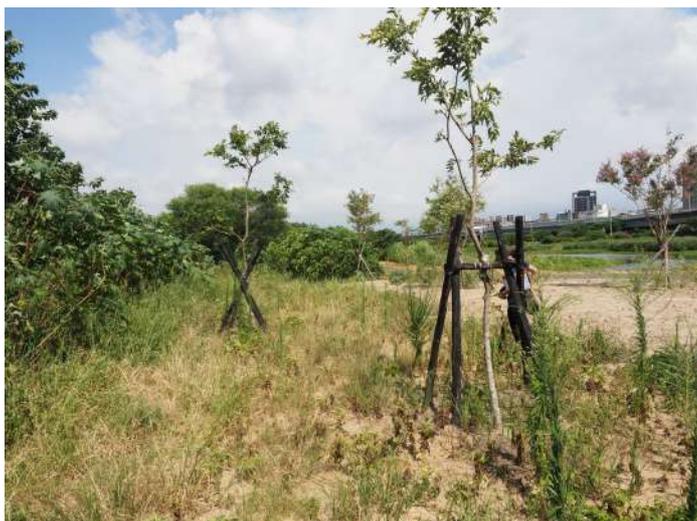
1. 植株零散，地表裸露遇雨可能加強沖蝕。
2. 銀合歡、蓖麻等外來種小苗已建立，需特別加強移除。
3. 未遮蔭處方骨消生長狀況明顯受缺水影響，於維管上應再留意，或營造複層植栽降低曝曬的面積。

定點照-01(2022.07.20)。地面覆蓋度低，外來種拓殖機率高。

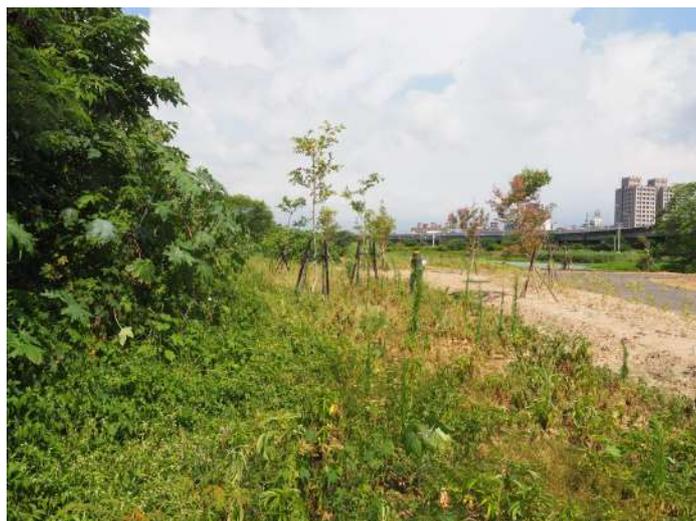
定點照-02(2022.07.20)。照片左側(基地北側)有銀合歡及蓖麻族群。

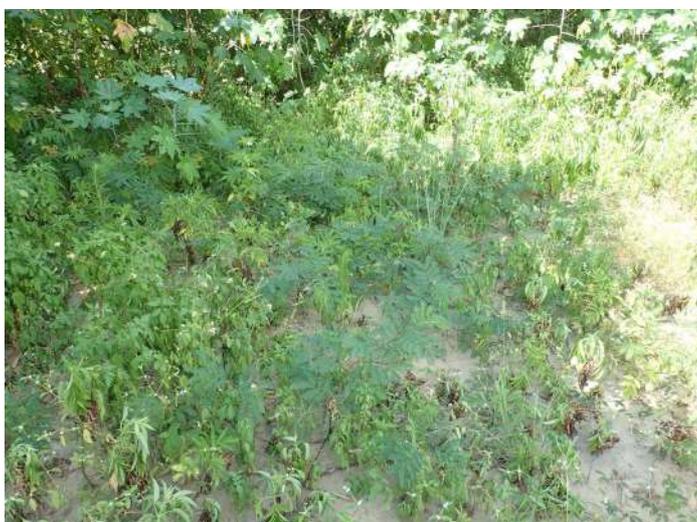
說明：基地東側樹蔭下有大量新生銀合歡苗，。(2022.07.20)

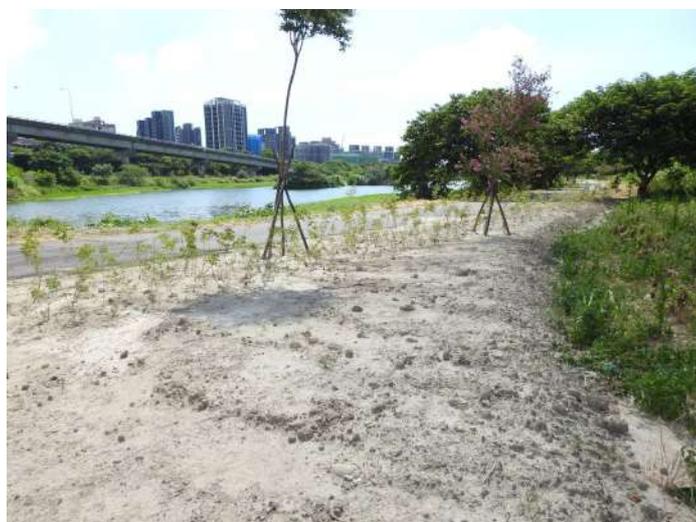
基地外南側有新植苗木，但地面土壤乾枯裸露，外來種拓殖機率高。(2022.07.20)

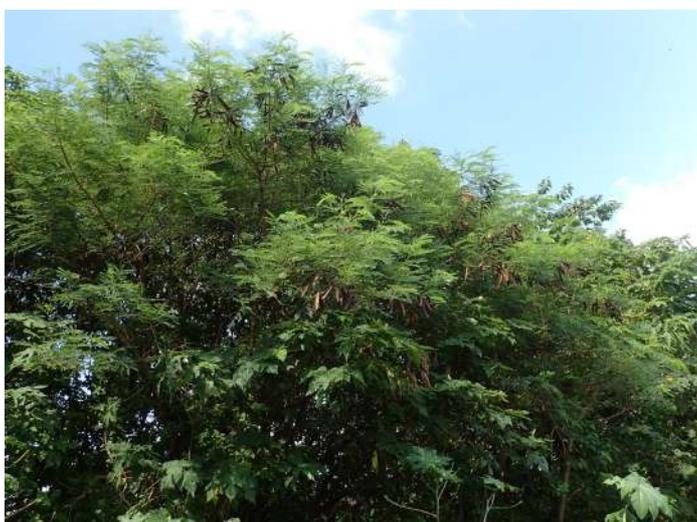
基地北側緊鄰銀合歡族群。(2022.07.20)

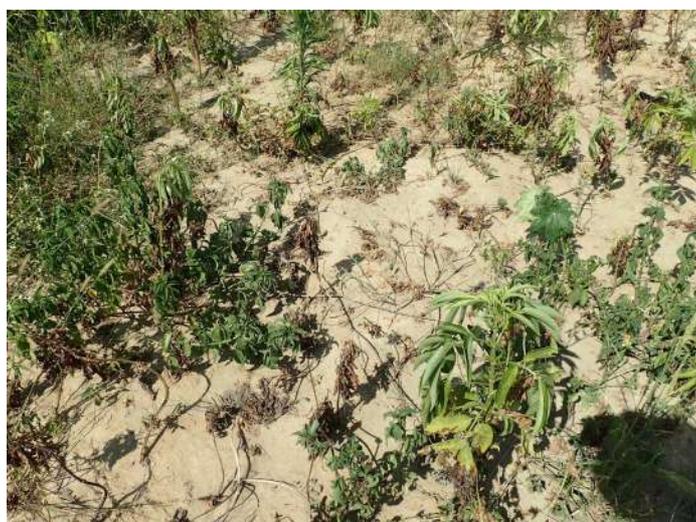
冇骨消生長狀況明顯受缺水影響。(2022.07.20)

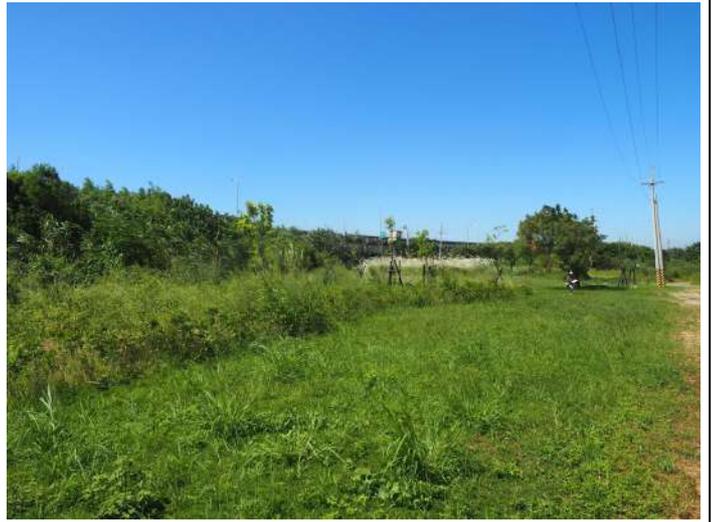
說明：定點照-02(2022.10.05) · 圖片左側樣區邊緣仍有銀合歡族群

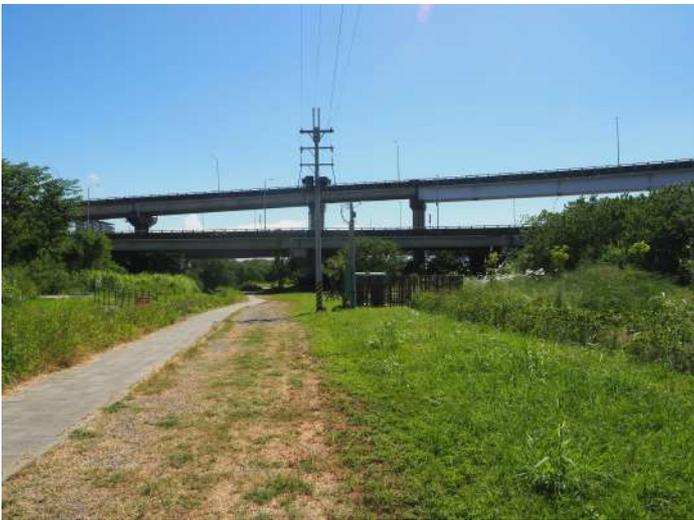
說明：步道旁降低植栽營造，以塊石抑制雜草生長。(2022.10.05)

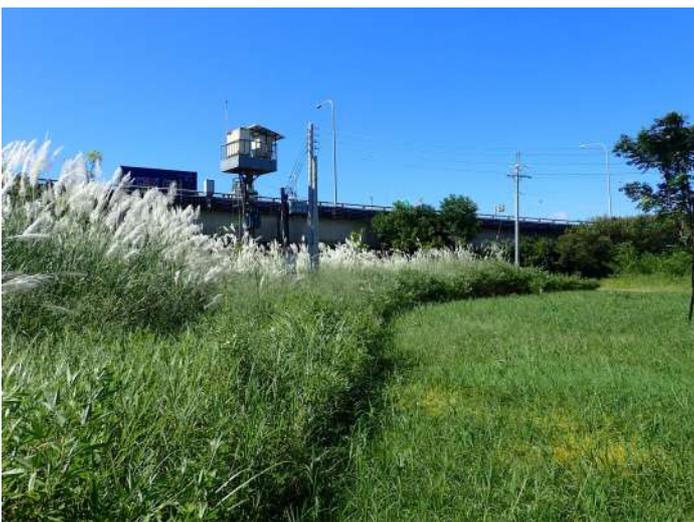
說明：複層植被的營造狀態良好，但此區仍可見部分外來種入侵(如菟絲子)。(2022.10.05)

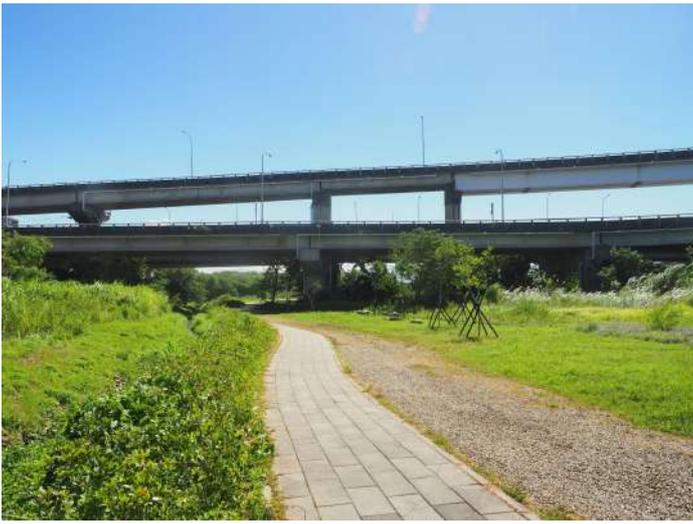
1. 本次監測已觀察到銀合歡小苗於引水道-初沉池交會處馬蘭植栽南側，以及植栽區西北端近頭前溪側開始建立，目前均屬於胸高直徑不足1cm的小苗。
2. 引水道右岸於前次監測觀察到清整之銀合歡林，目前無明顯恢復跡象，但仍建議該區域可以配合植栽區進行整體的銀合歡移除監測與規劃。

明：定點照-01(2022.07.13)·畫面道路左側為本樣區之新植區域，已觀察到胸高直徑不足1cm的銀合歡小苗。

1. 建議區域可應優先移除近初沉池之少量、集中分布的銀合歡小苗，並持續監控近植栽區西北端頭前溪側、引水道右岸的銀合歡小苗萌發狀況。
  2. 中長期角度而言，應以未受擾動的穩定區域為核心，向外圍循序漸進移除周邊銀合歡並建立原生先驅樹種或高草地植生緩衝帶，以降低公園綠地區塊的銀合歡族群再建立風險。
  3. 建議可移除平原菟絲子、小花蔓澤蘭。
- AA. 第二次評估的銀合歡距離調整到10m

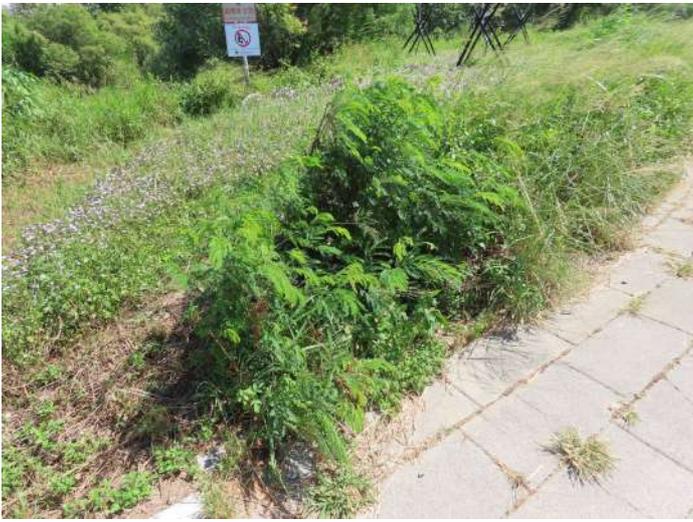
說明：新萌蘖之銀合歡(2022.10.05)

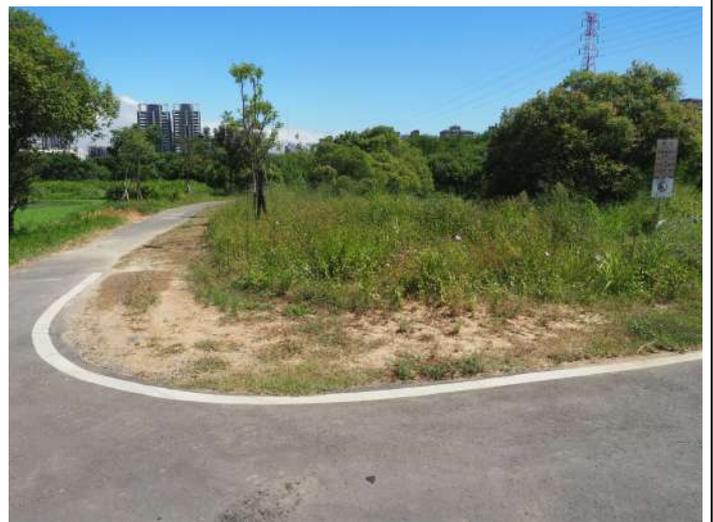
說明：樣區西南角植栽營造區部分裸露  
(2022.10.05)

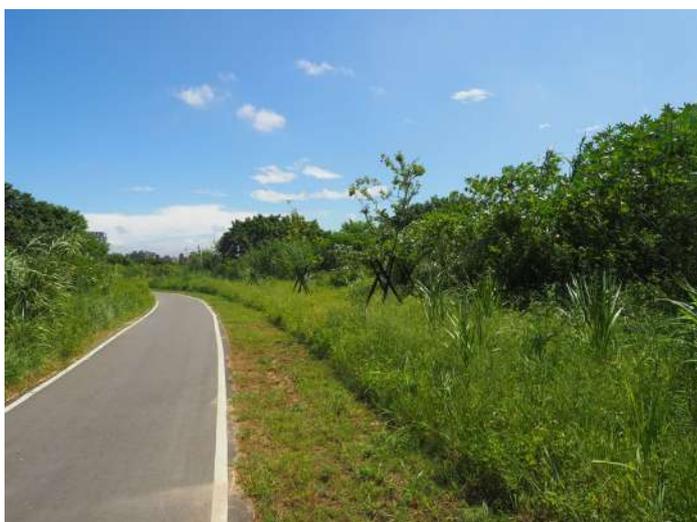
步道右側臨路區域被刈除，工程圖上亦無設定植栽。然可見外來種(大黍)拓殖以及較為集中的銀合歡母樹。(2022.10.05)

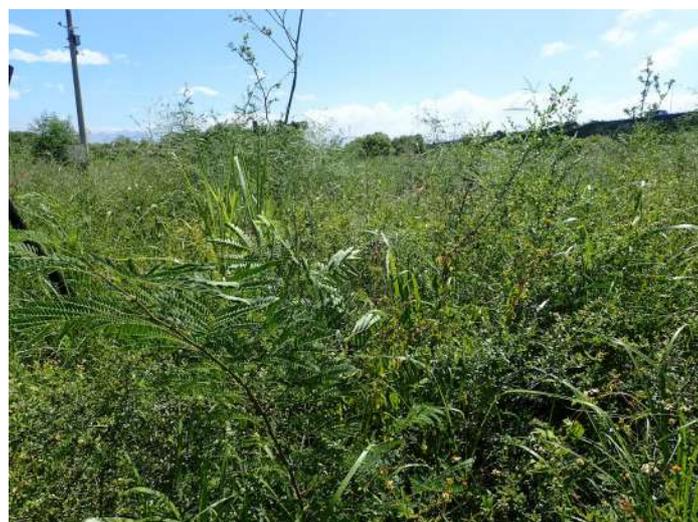
1. 本區域在近68快速道路端至樣區中段的銀合歡小苗數量眾多且均勻分散區段間，雖然在林緣較為集中，但仍不易推動後續清除。
2. 考量到周邊仍有大量銀合歡母樹，且現地外來入侵植物已大量建立族群，已不易以維管模式進行外來植物管理工作。建議持續觀察現地植生演替，待原生先驅樹種建立後再評估外來入侵植物移除方案。

說明：基地內銀合歡小苗數量眾多且均勻分散區段間，雖然在林緣較為集中，但仍不易推動後續清除。(2022.10.05)

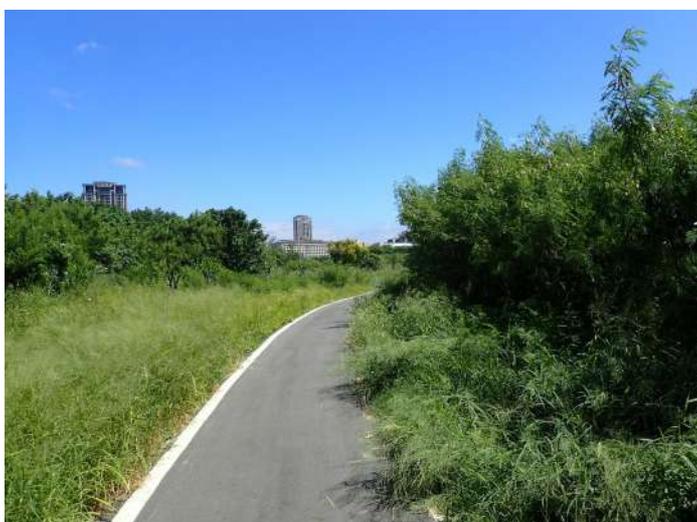
圖左側為新植植栽基，目前以高草型的禾本科為主；圖右側為銀合歡種源群距離基地僅一公尺左右。

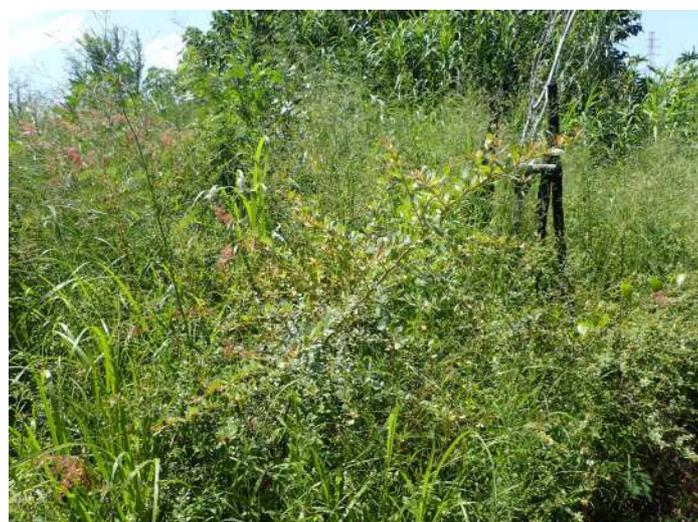
說明：基地內除原設定之植栽(圖為台灣火刺木)，亦有大量外來物種建立族群。已不易以維管模式進行外

來植物管理工作。建議持續觀察現地植生演替，待原生先驅樹種建立後再評估外來入侵植物移除方案。  
(2022.10.05)

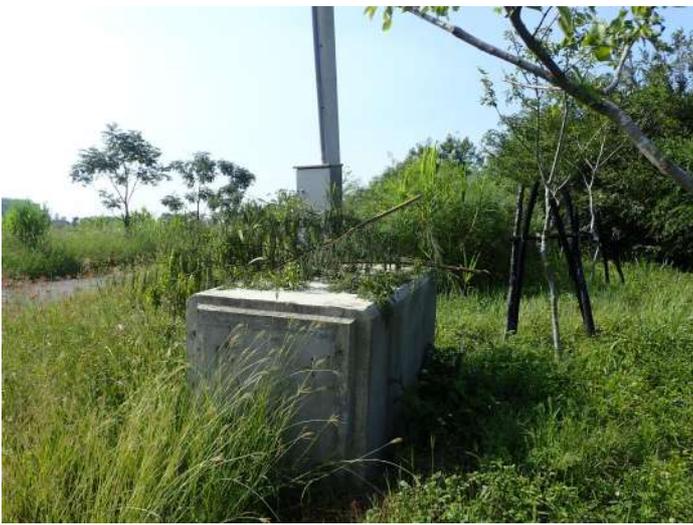
說明：基地內較大之銀合歡已被刈除，下方留有部分莖部，依注意其新萌蘖狀況，並建議移除。(2022.10.04)

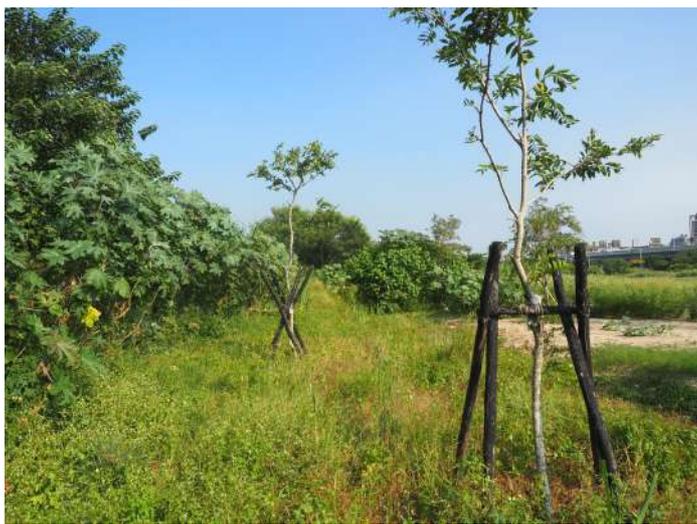
1. 植株零散，地表裸露遇雨可能加強沖蝕。
2. 銀合歡、蓖麻等外來種已建立大量植株，未來建議持續監測其分布狀態。
3. 未遮蔭處冇骨消已均死亡，於維管上應再留意，未來建議植栽選配時注意，亦建議強化複層植栽營造降低曝曬的面積，並強化棲地多樣性。

定點照-01(022.10.04)。地面覆蓋度低，外來種拓殖機率高。
