## 左岸生態環境與棲地改善工程

# 新竹市水環境生態檢核表 維護管理階段附表

## 附表 M-01 工程生態評析

# 新竹左岸生態環境與棲地改善工程 維管階段銀合歡移除成效監測表

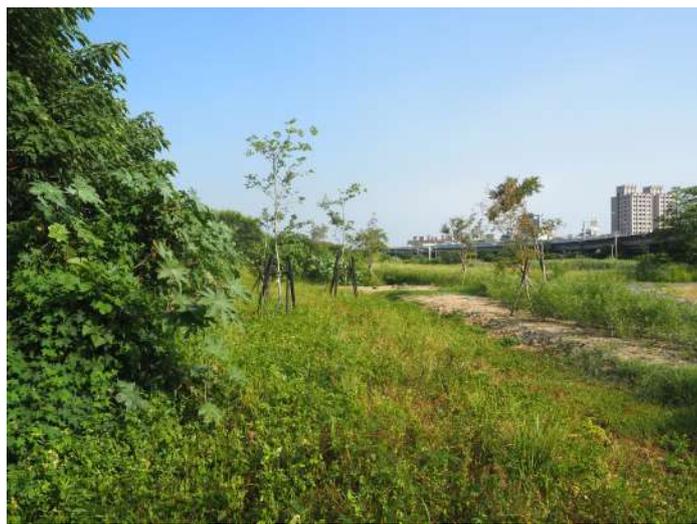
定點照-02(2022.10.04)。照片左側(基地北側)有銀合歡及蓖麻族群。

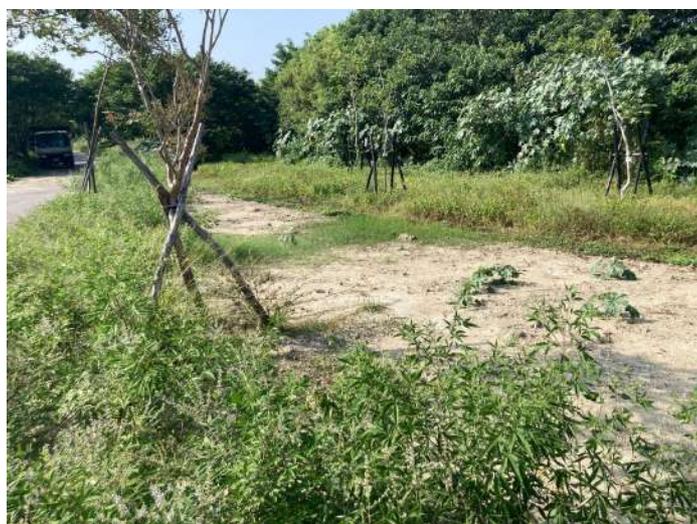
基地外南邊臨路側於七月紀錄新植苗木，中間地面土壤乾枯裸露，然已有蓖麻拓殖。(2022.10.04)

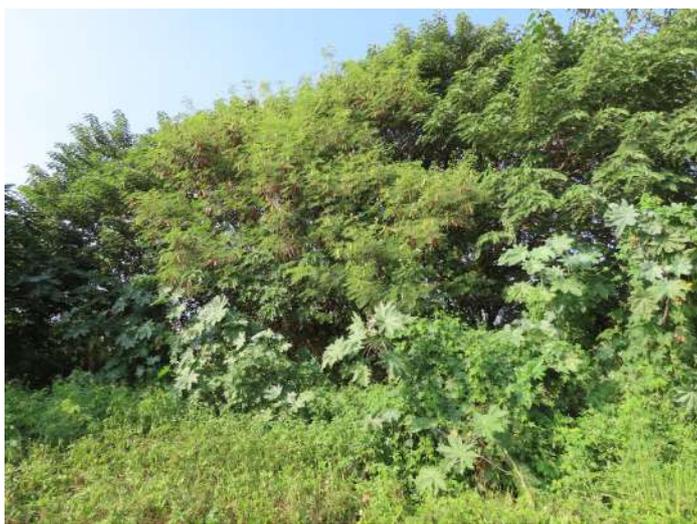
基地北側緊鄰銀合歡族群，亦可見蓖麻生長狀況良好。(2022.10.04)

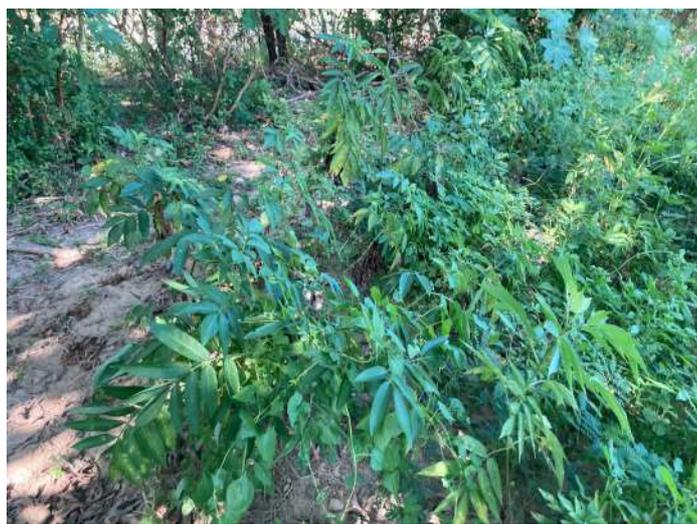
林蔭下冇骨消生長狀況較為良好。(2022.10.04)

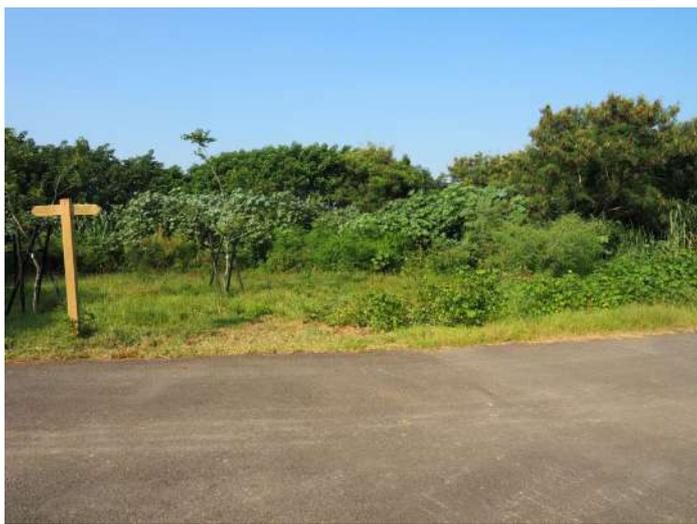
定點照-01(2022.10.04)  
基地內有除草的痕跡。

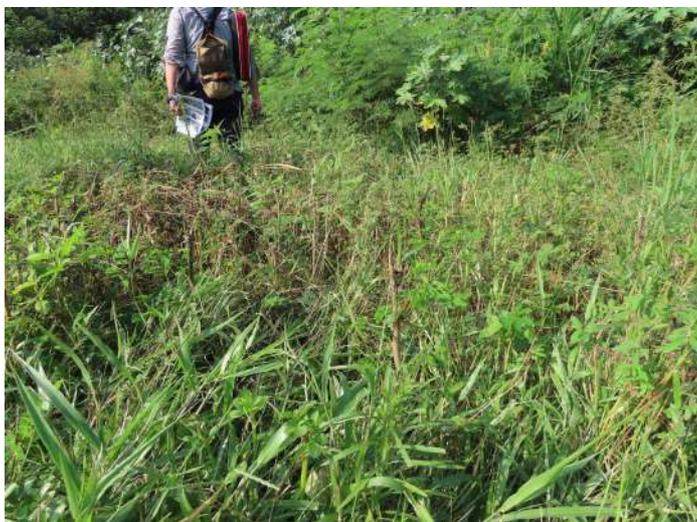
基地內有全面除草的痕跡。(2022.10.04)

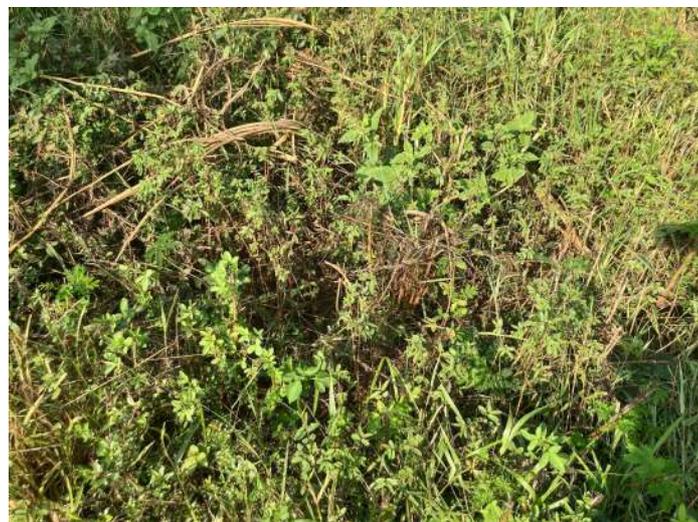
- 1.本次監測中外來或耐旱的原生物種已佔據大部分的基地範圍，多數臺灣火刺木植栽已被生長較快的物種覆蓋或死亡。
- 2.銀合歡、萆麻等、入侵性較強的物種已建立大量小苗，未來建議持續監測其分布狀態。

新植植栽之台灣火刺木有被除過的痕跡，且被周邊生長快速的物種覆蓋。(2022.10.04)

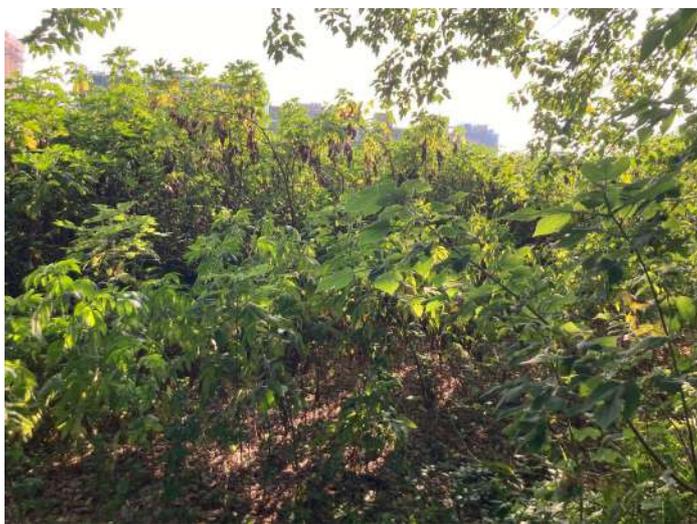
基地內遮蔭區域之冇骨消生長狀況較為良好。  
(2022.10.04)

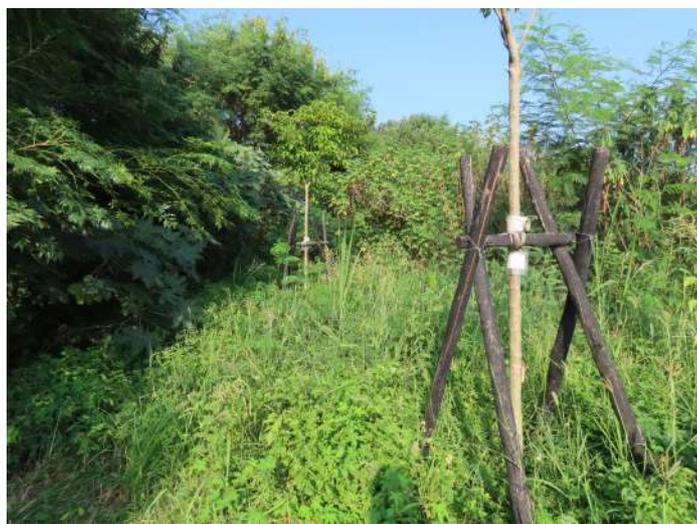
- 1.已有蓖麻、銀合歡、平原菟絲子等入侵性強的物種建立族群，建議未來持續監測。
- 2.外來物種以及後續栽植的王爺葵覆蓋度已超過植栽物種，目前本基地已呈現外來物種為主的草生地景觀。
- 3.未遮蔭處冇骨消均已死亡，於維管上應再留意，未來建議植栽選配時注意，亦建議強化複層植栽營造降低曝曬的面積，並強化棲地多樣性。

基地內已有大量外來物種，如新生銀合歡(畫面右邊)、蓖麻等，少遮蔭區域的冇骨消逐漸被覆蓋。  
(2022.10.04)

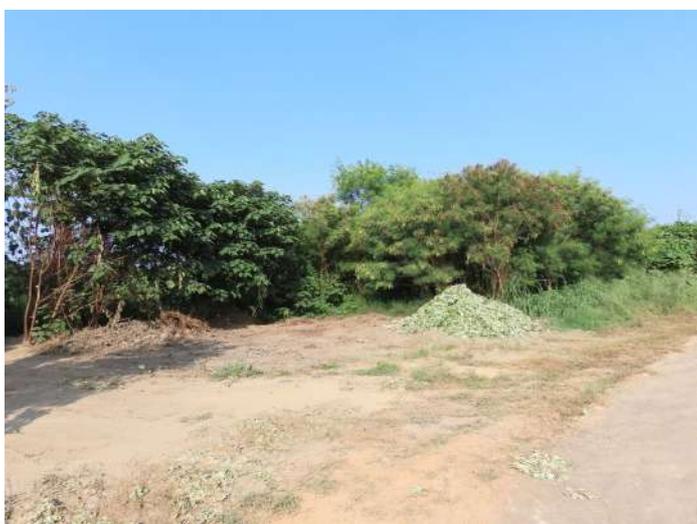
周邊地被有持續性的刈草與溼地清除大萍堆置，

建議應整合溪埔子溼地周邊的維管工作，配合其他維管工作避免銀合歡小苗往接近自行車道處擴散。(2022.10.04)

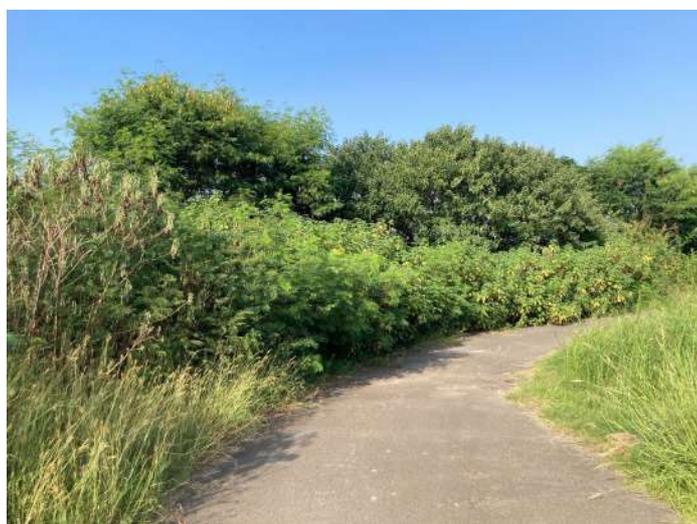
基地南北側皆緊鄰銀合歡族群(2022.10.04)
