隆恩圳千甲段景觀改善工程

生態檢核成果

主辦機關：新竹市政府

承攬廠商：好士達營造股份有限公司

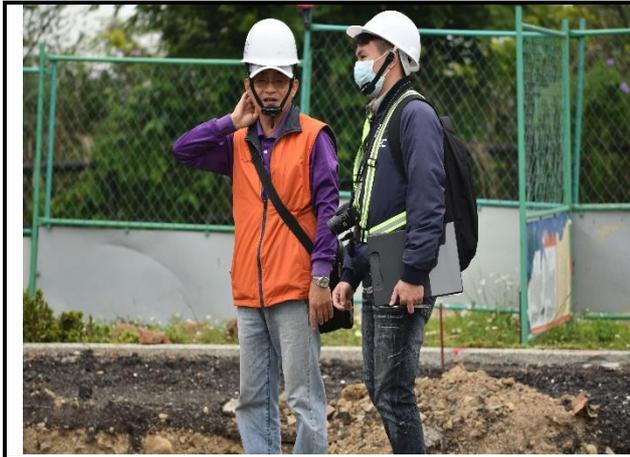
檢核人員與施工單位會勘(110/3/19)

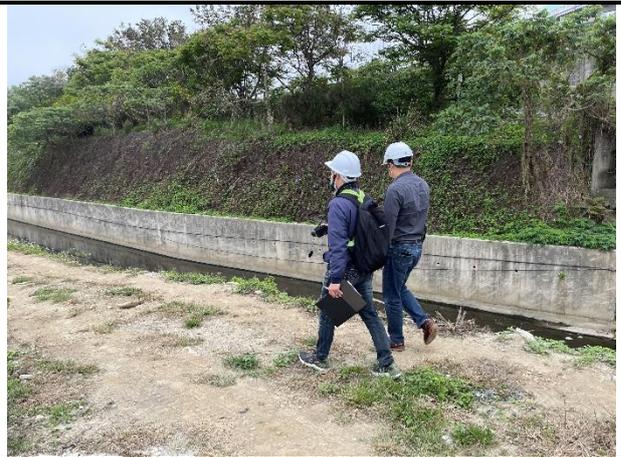
巡視隆恩圳水域現況(110/3/19)

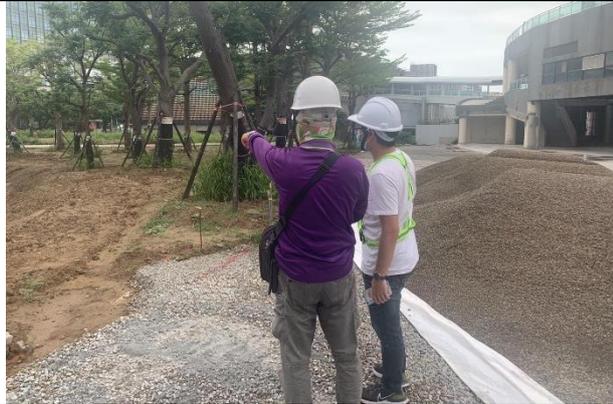
檢核人員與施工單位會勘(110/6/24)

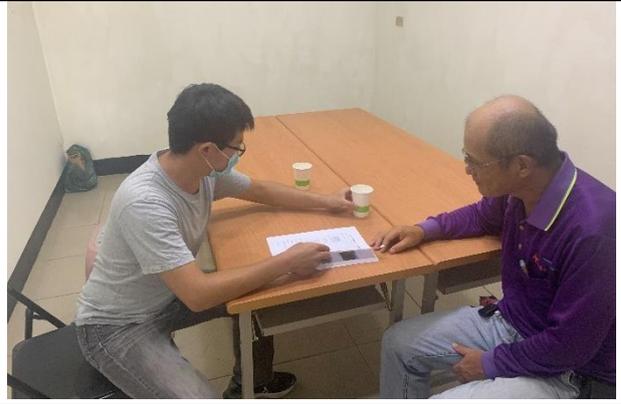
檢核人員與施工單位會勘(110/7/29)

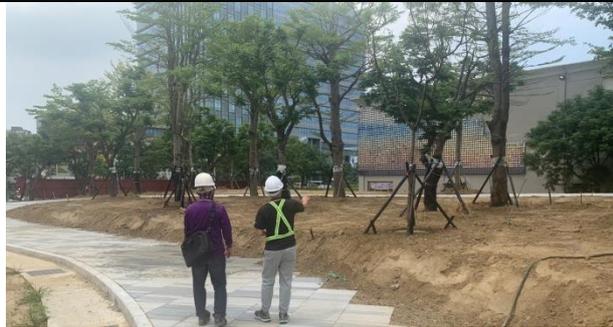
檢核人員與施工單位會勘(110/8/26)

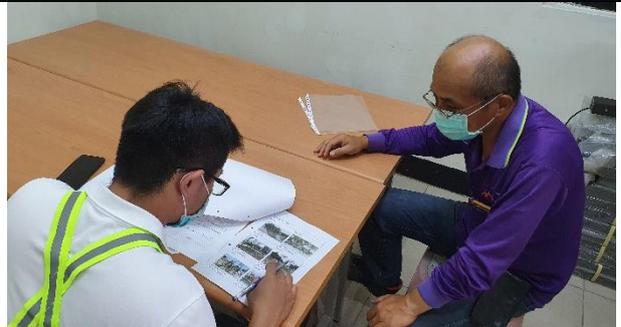
檢核人員與施工單位會勘(110/9/16)

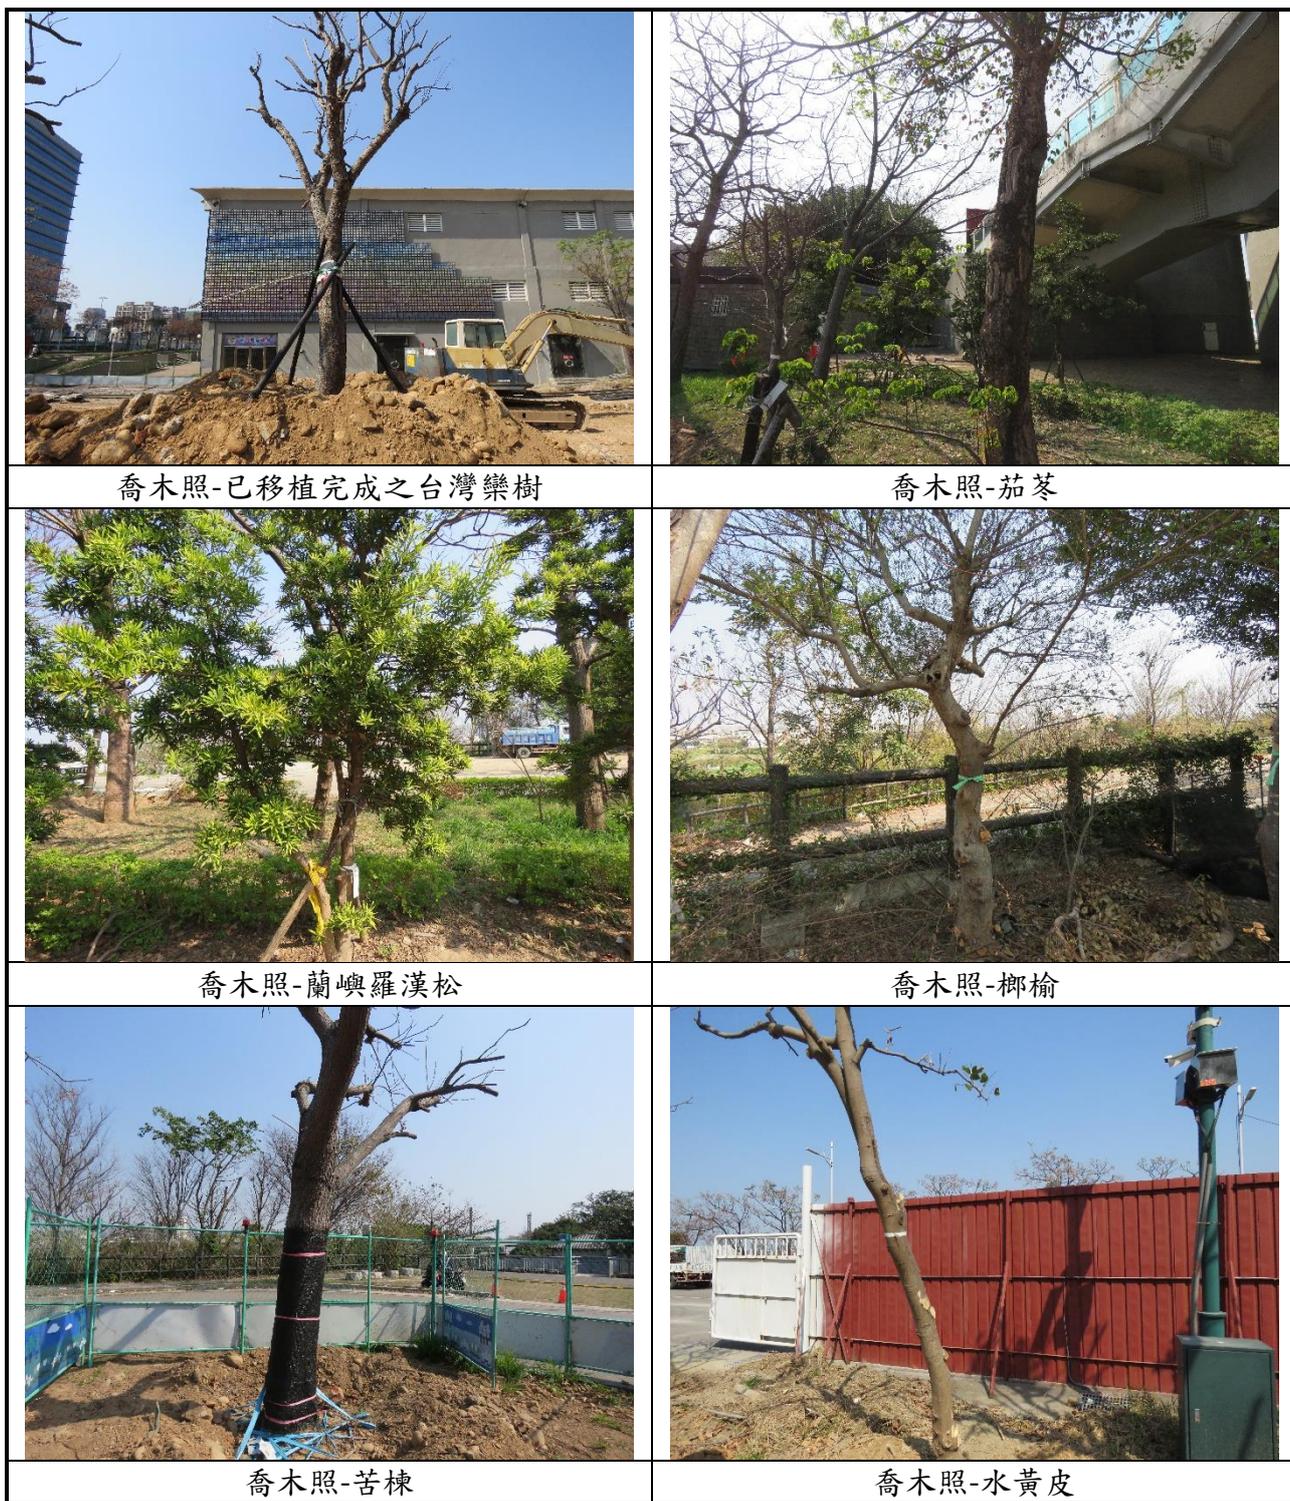
圖 4-2 喬木照

生態檢核團隊於 2 月 3 日前往工區視察喬木及其生長狀況，確認喬木無明顯損傷及死亡之現象，盤點詳表 2-8。計畫區喬木方面，有 1 棵市管榕樹及 3 棵榕樹原地保留外，蘭嶼羅漢松及榔榆為區域外移植(人為栽植)，其餘周圍環境多為普通常見之喬木。此外，生態團隊於 10 月 6 日進行第二

次生態監測，確認原地保留喬木無明顯損傷及死亡之現象，如圖 4-3 所示。

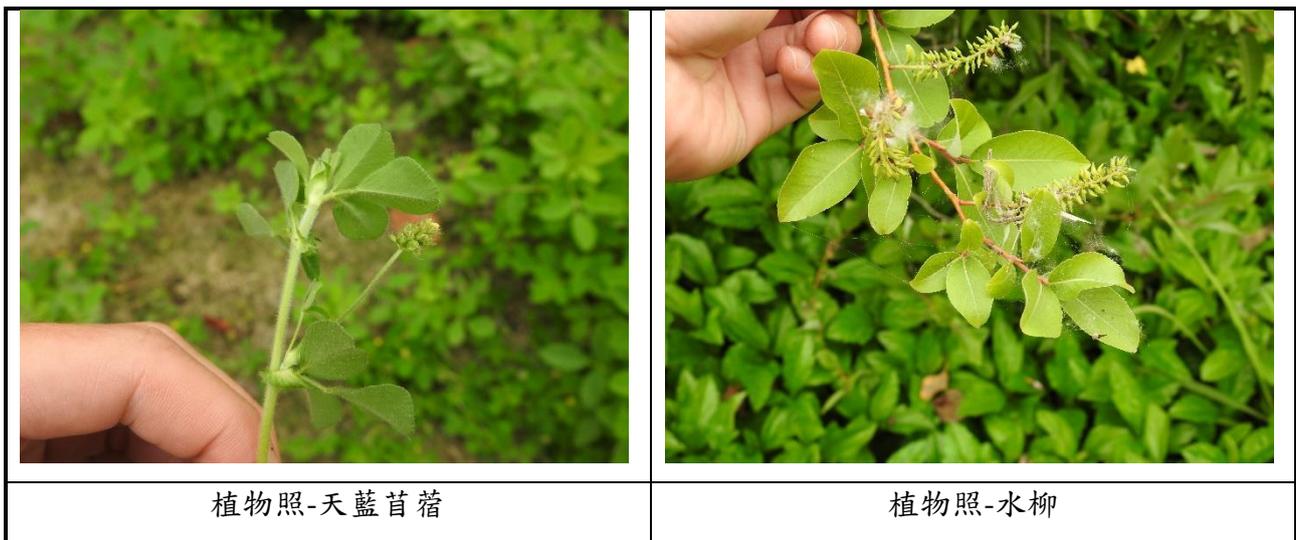
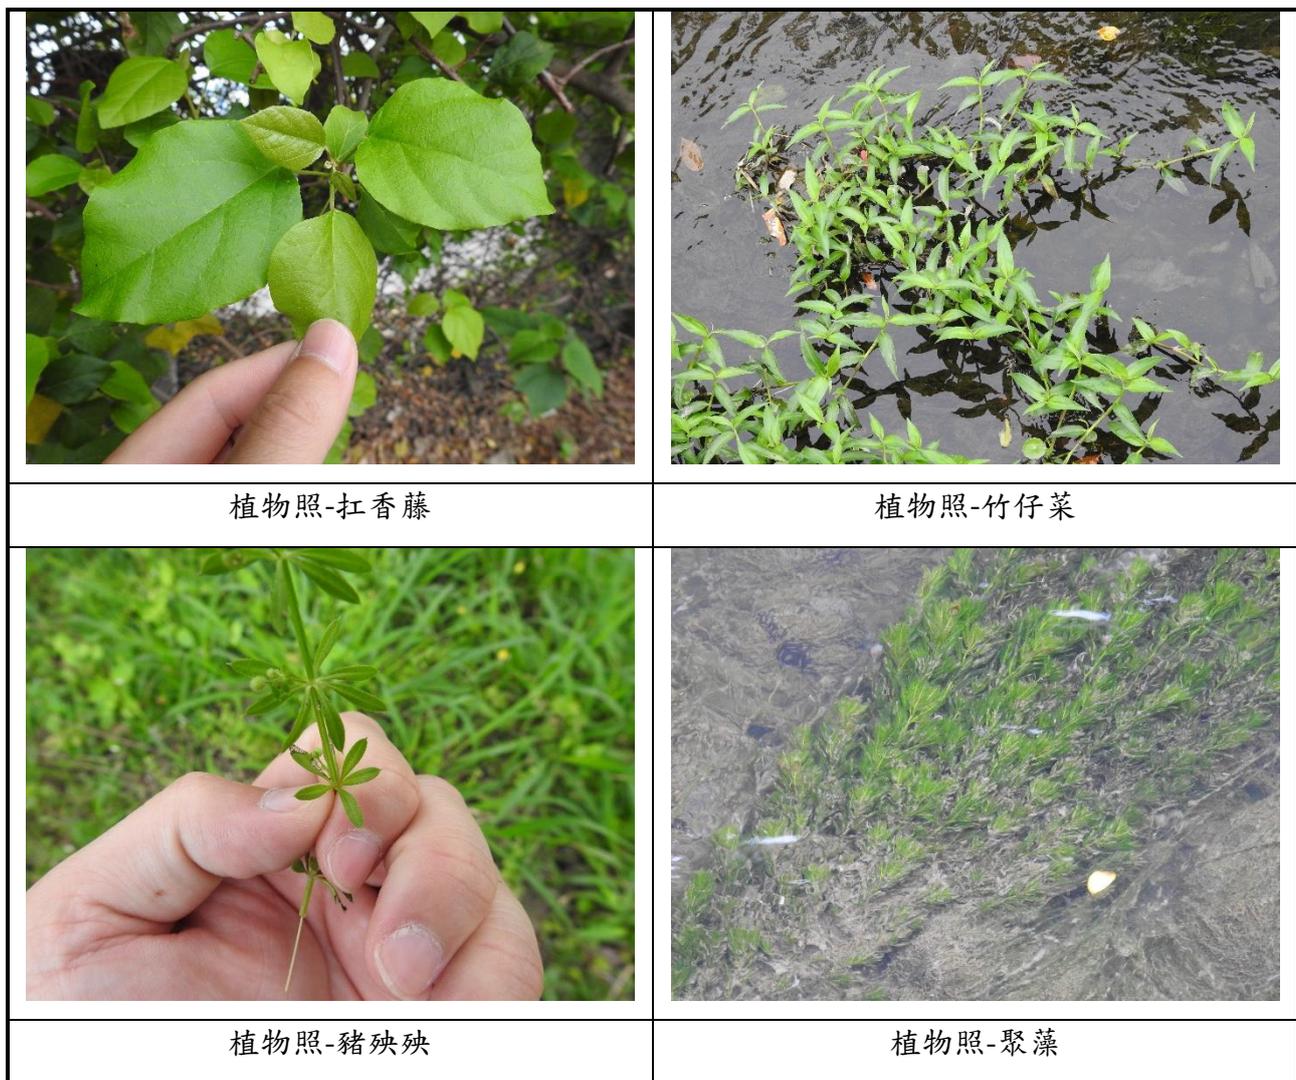
圖 4-8 第一次監測植物照

調查範圍並未記錄有文資法及環保署植物生態評估技術規範公告之珍貴稀有植物；為 2017 臺灣維管束植物紅皮書名錄之具保育急迫性等級的物種：極危(Critically Endangered, CR)的有蘭嶼羅漢松 1 種；近危(Near Threatened, NT)的有榔榆 1 種，皆屬人為栽植作為園藝景觀植栽，生長狀況良好；屬臺灣特有種有水柳及臺灣欒樹 2 種。

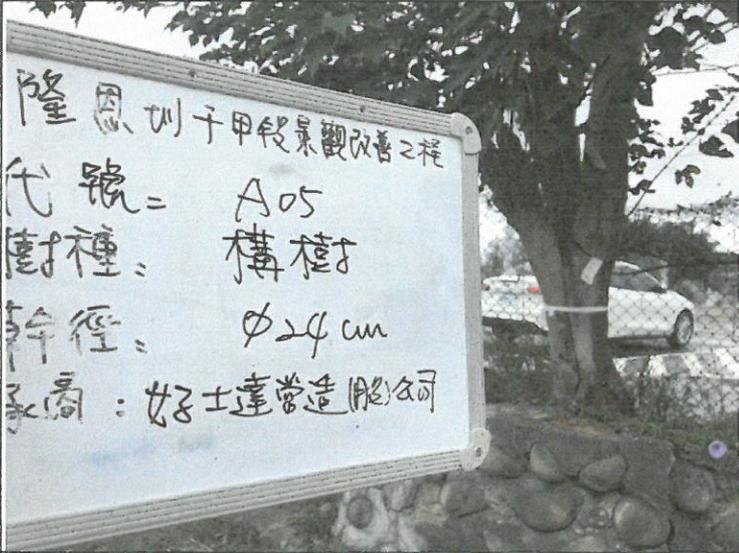
<p>隆恩圳子甲段景觀改善工程 代號 = A05 樹種：構樹 幹徑：$\phi 24\text{cm}$ 承商：好士達營造(股)公司</p>	<p>說明</p> <p>區外移植 編號： A05 構樹 $\phi = 24\text{cm}$</p>

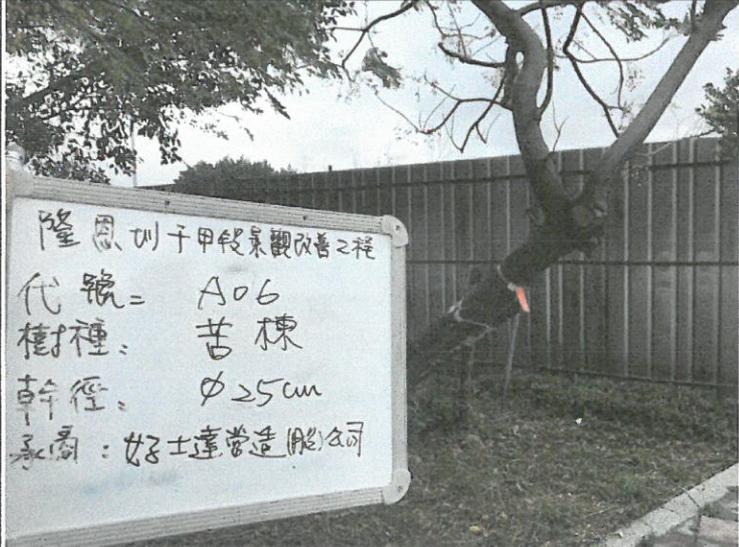
<p>隆恩圳子甲段景觀改善工程 代號 = A06 樹種：苦楝 幹徑：$\phi \geq 5\text{cm}$ 承商：好士達營造(股)公司</p>	<p>說明</p> <p>區內移植 編號： A06 苦楝 $\phi = 25\text{cm}$</p>

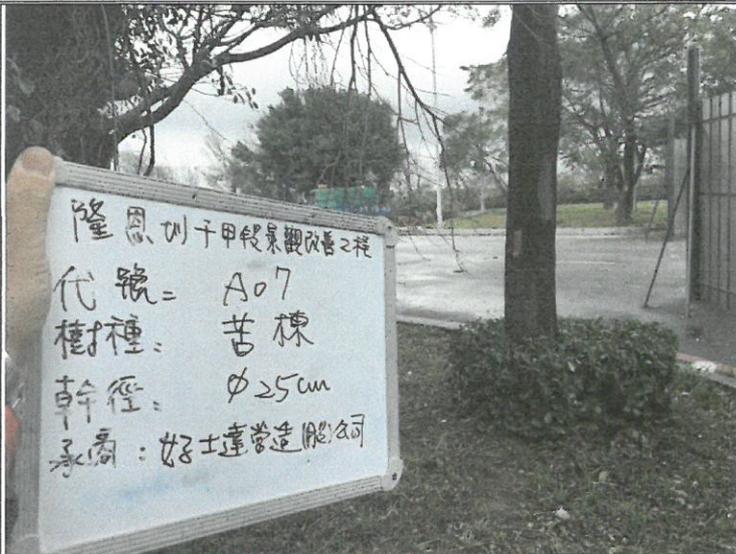
<p>說明</p> <p>區內移植 編號： A07 苦楝 φ = 25cm</p>

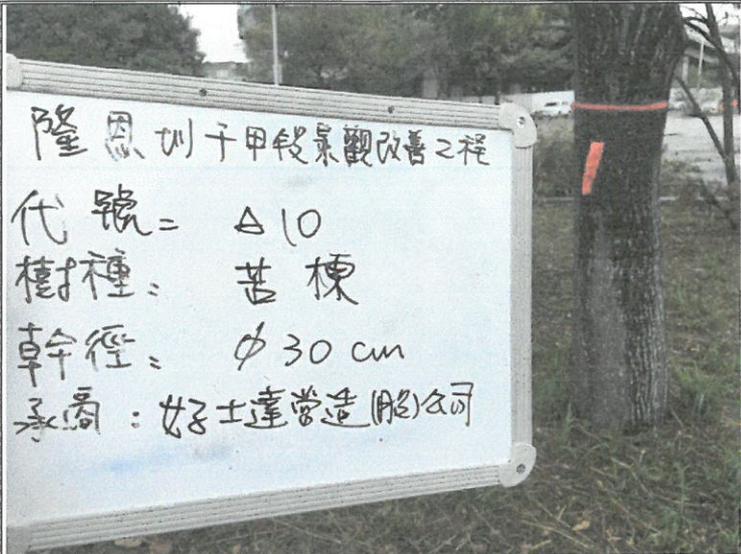
<p>隆恩圳于甲段景觀改善工程</p> <p>代號 = A10</p> <p>樹種：苦楝</p> <p>幹徑：φ 30 cm</p> <p>承商：好士達營造(股)公司</p>	<p>說明</p> <p>區內移植</p> <p>編號：</p> <p>A10 苦楝</p> <p>φ = 30cm</p>

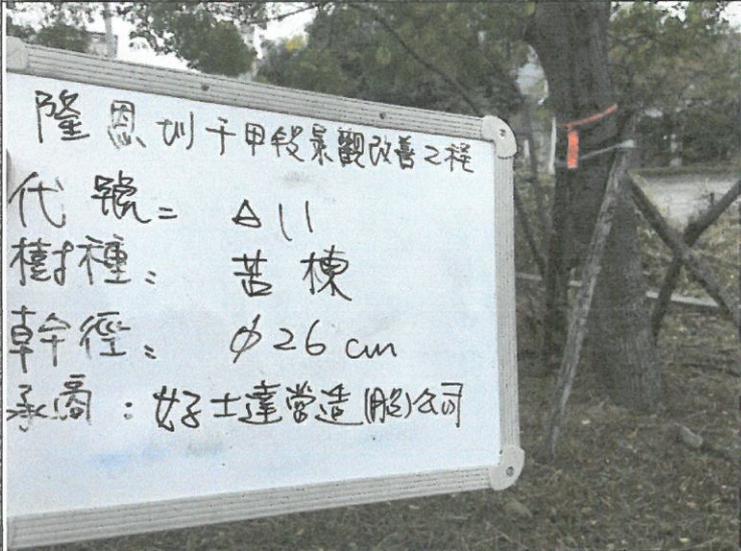
<p>隆恩圳于甲段景觀改善工程</p> <p>代號 = A11</p> <p>樹種：苦楝</p> <p>幹徑：φ 26 cm</p> <p>承商：好士達營造(股)公司</p>	<p>說明</p> <p>區內移植</p> <p>編號：</p> <p>A11 苦楝</p> <p>φ = 26cm</p>

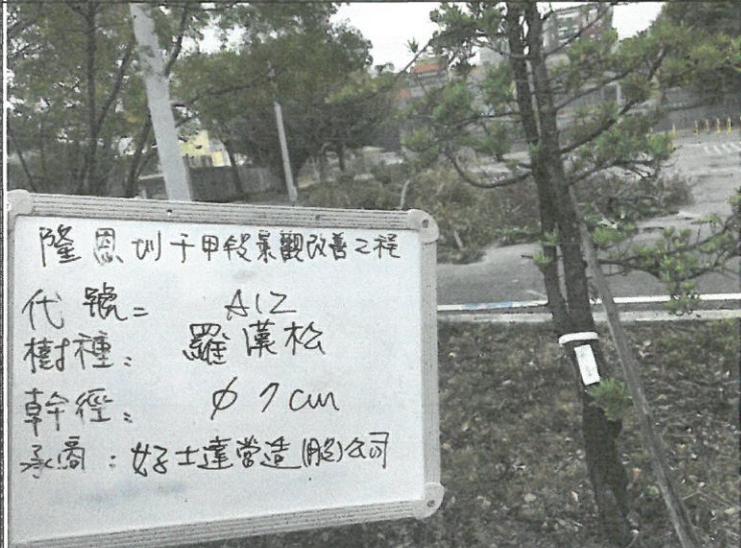
<p>隆恩圳于甲段景觀改善工程</p> <p>代號 = A12</p> <p>樹種：羅漢松</p> <p>幹徑：φ 7 cm</p> <p>承商：好士達營造(股)公司</p>	<p>說明</p> <p>區外移植</p> <p>編號：</p> <p>A12 羅漢松</p> <p>φ = 7cm</p>

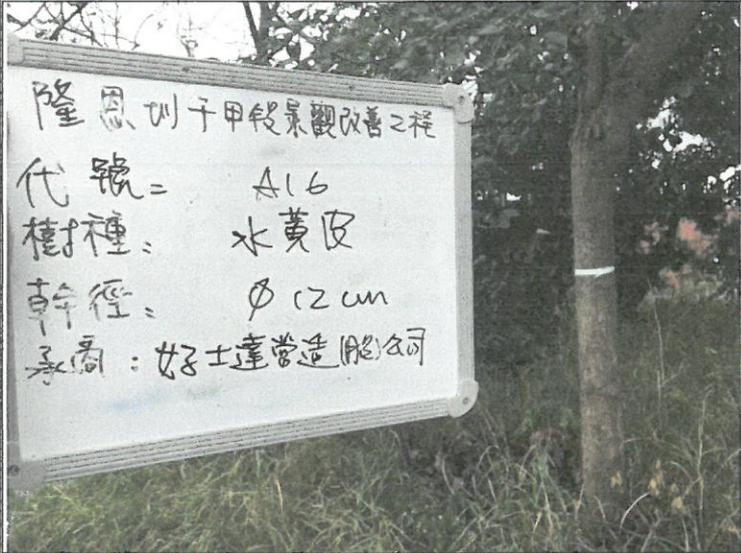
<p>隆恩圳子甲段景觀改善工程 代號 = A16 樹種: 水黃皮 幹徑: Ø 12 cm 廠商: 好士達營造(股)公司</p>	<p>說明 區外移植 編號: A16 水黃皮 Ø = 12cm</p>

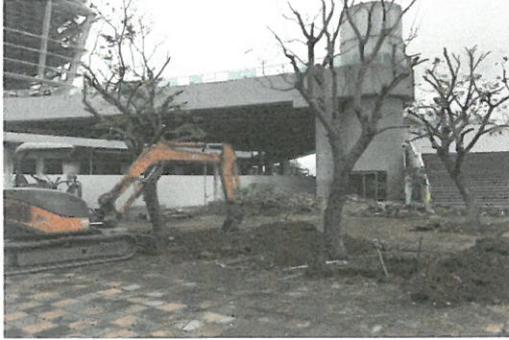
日期：民國 110 年 1 月 10 日
說明：進行移植前斷根作業。

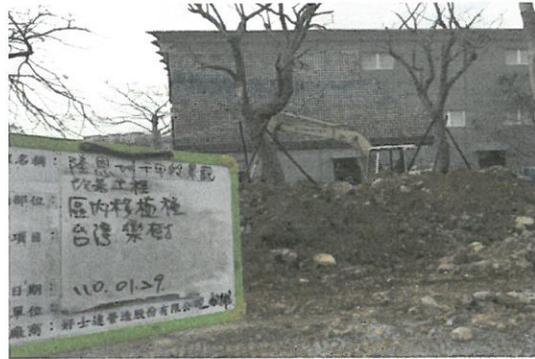
日期：民國 110 年 1 月 29 日
說明：移植於選定地點。

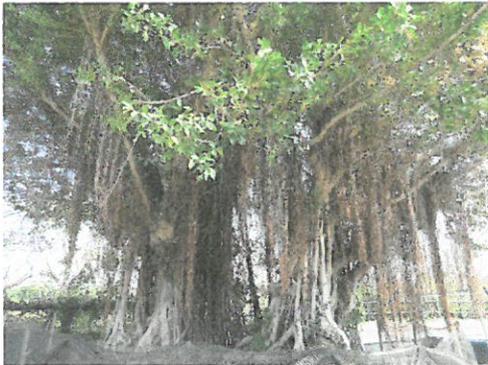
日期：民國 110 年 1 月 10 日
說明：原地保留之樹木。

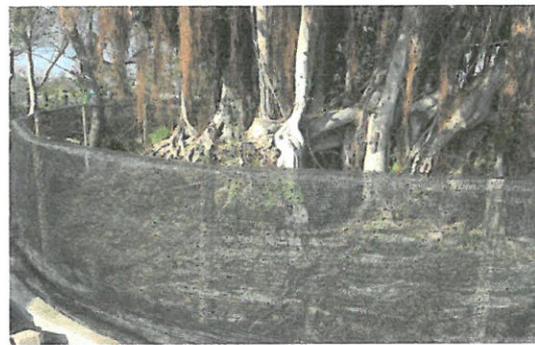
日期：民國 110 年 2 月 6 日
說明：原地保留之樹木防護。

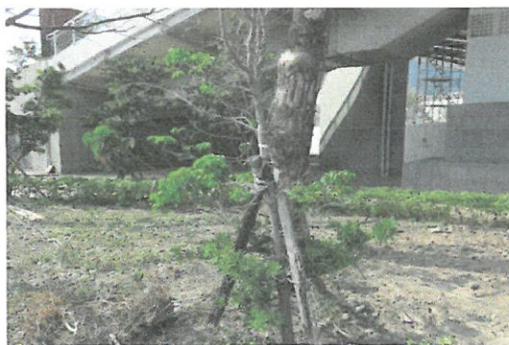
日期：民國 110 年 2 月 6 日
說明：區域外移植之樹木

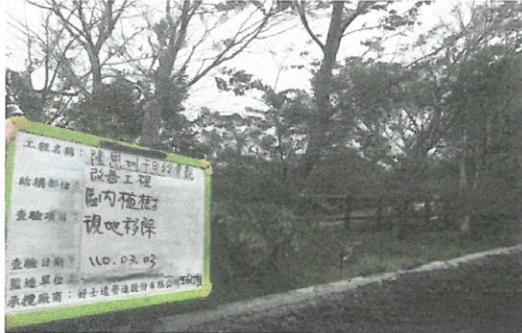
日期：民國 110 年 3 月 3 日
說明：現地移除作業。

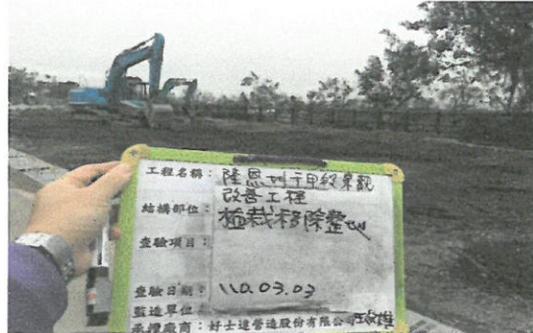
日期：民國 110 年 3 月 3 日
說明：移除整地。

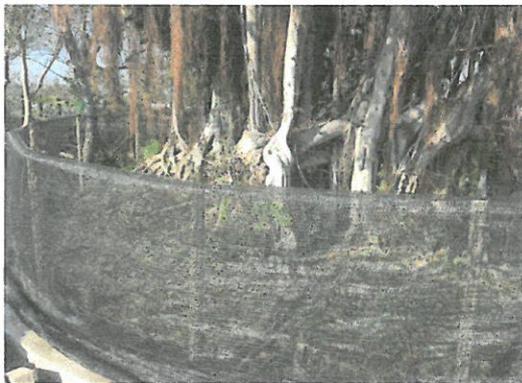
日期：民國 110 年 2 月 6 日
說明：原地保留之樹木。

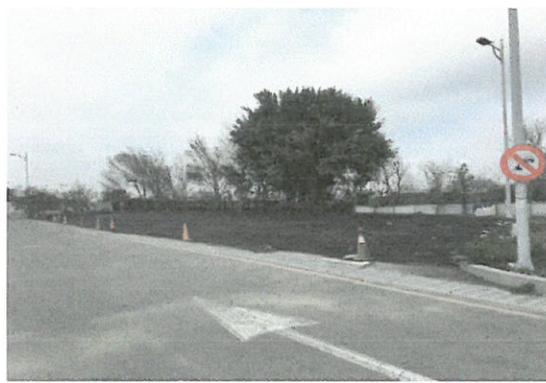
日期：民國 110 年 2 月 25 日
說明：原地保留之樹木。

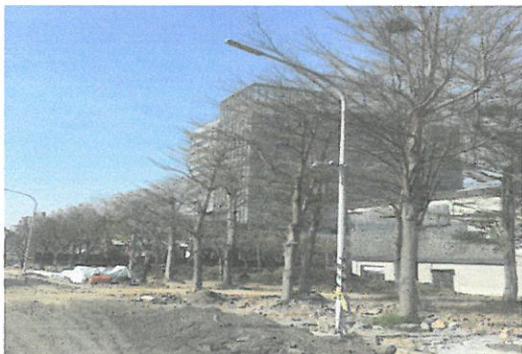
日期：民國 110 年 2 月 20 日
說明：墊高前之喬木

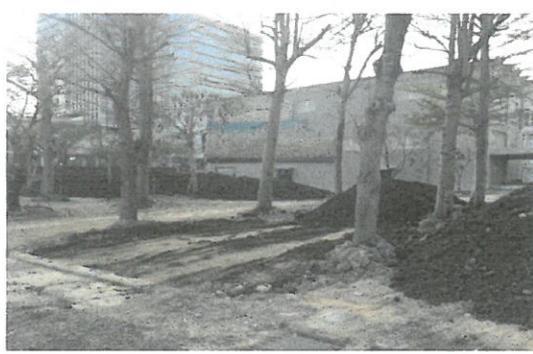
日期：民國 110 年 2 月 24 日
說明：植栽區土丘覆土

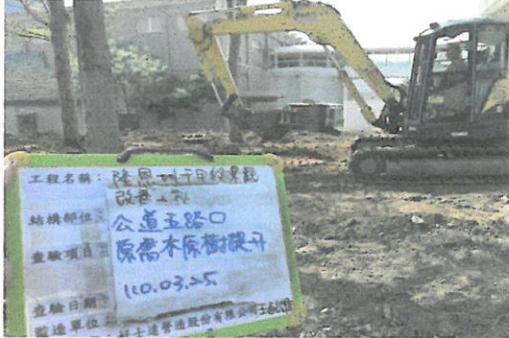
說明：現地墊高前之喬木。

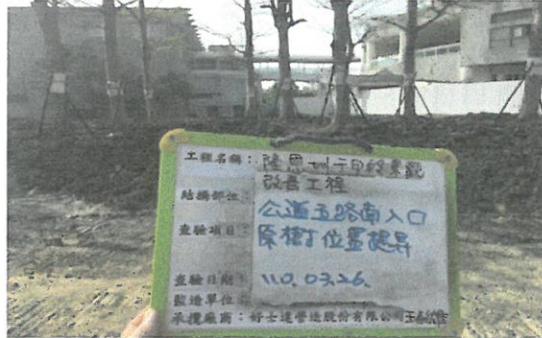
說明：現地墊高之喬木。

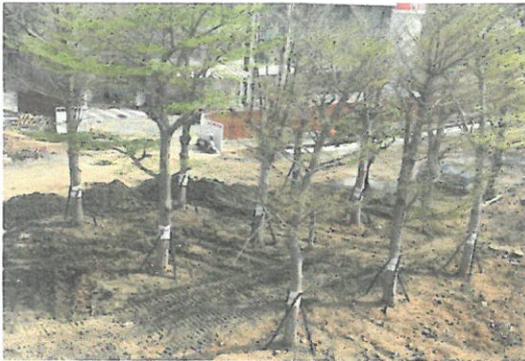
說明：現地墊高之喬木。

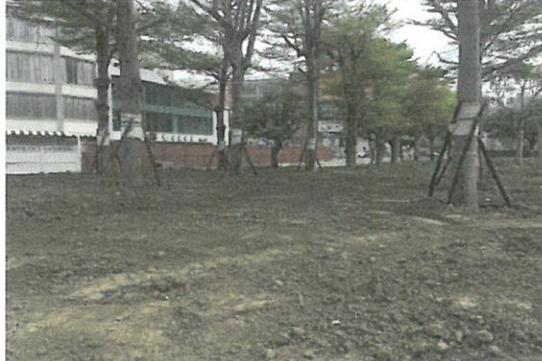
說明：植栽區土丘覆土。

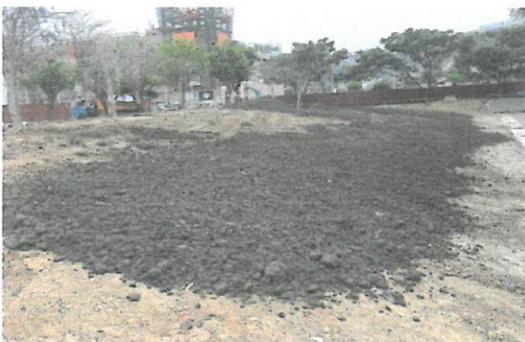
說明：植草區沃土覆土。

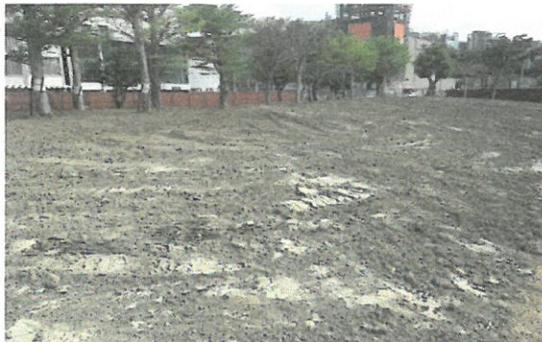
說明：植草區沃土覆土。

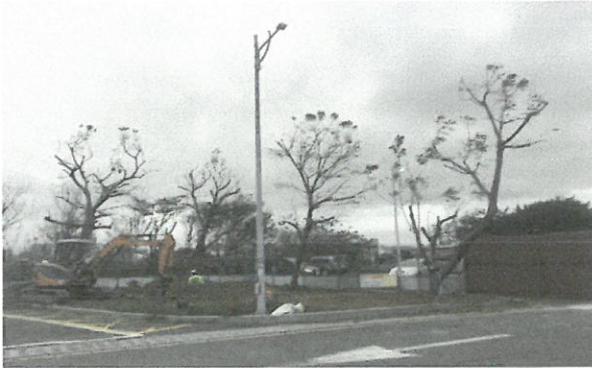
日期：民國 110 年 1 月 12 日
說明：區內移植 A6~A10 之喬木。

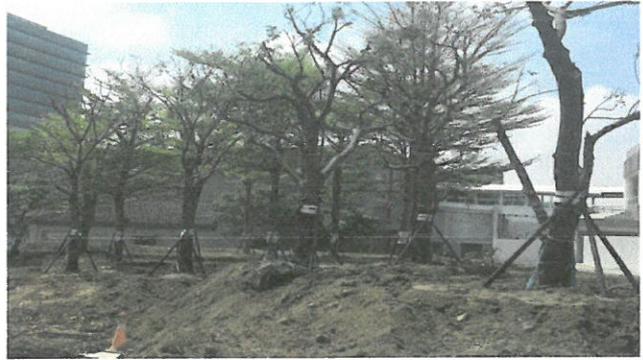
日期：民國 110 年 4 月 12 日
說明：區內移植之苦楝。

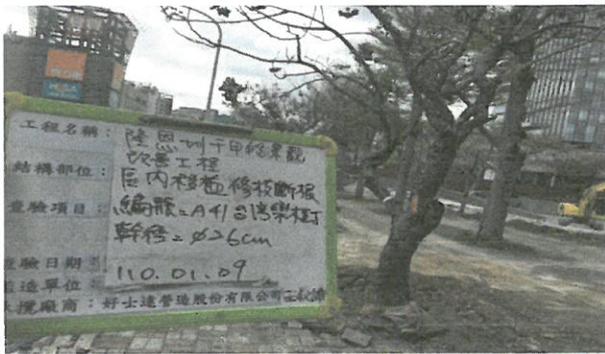
日期：民國 110 年 01 月 09 日
說明：區內移植之喬木。

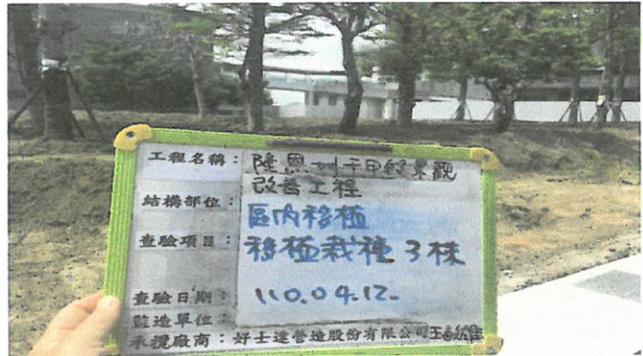
日期：民國 110 年 4 月 12 日
說明：區內移植台灣欒樹。

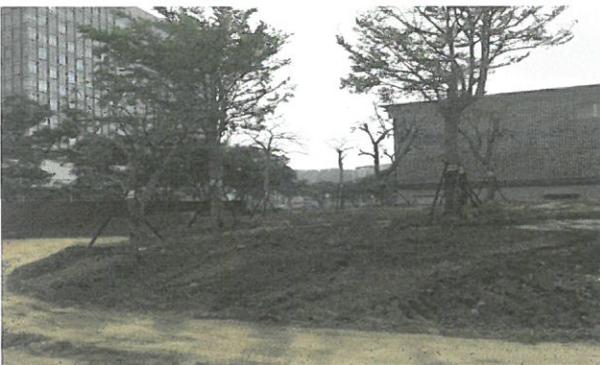
日期：民國 110 年 4 月 12 日
說明：植栽區提升前。

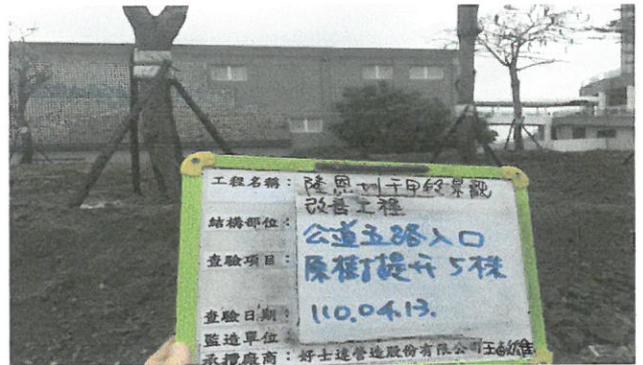
日期：民國 110 年 4 月 13 日
說明：原樹提升。

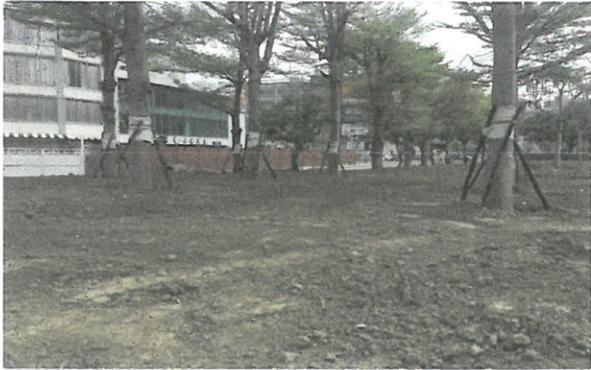
日期：民國 110 年 5 月 25 日
說明：現地墊高之喬木。

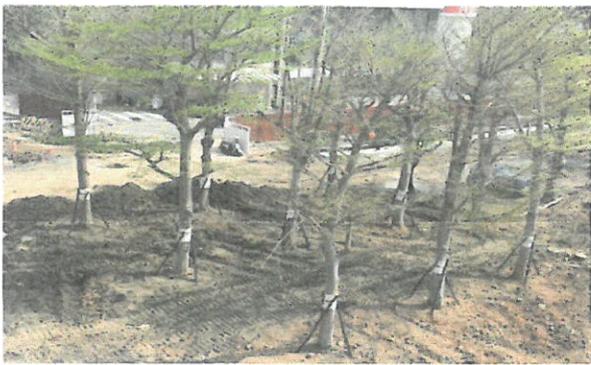
日期：民國 110 年 5 月 25 日
說明：現地墊高之喬木。

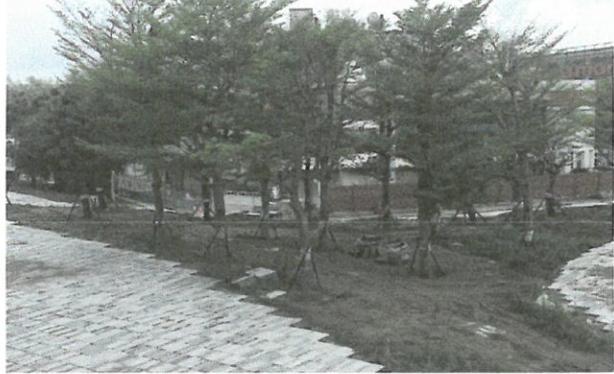
日期：民國 110 年 6 月 26 日
說明：現況生長維持良好。

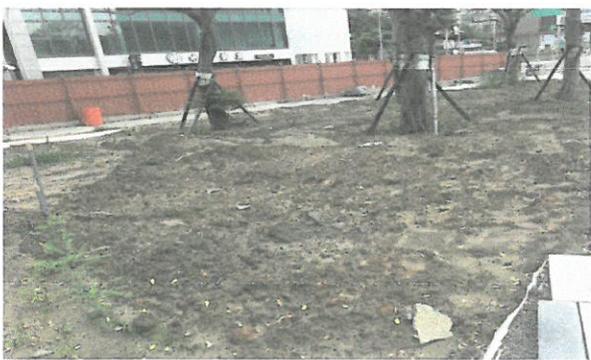
日期：民國 110 年 5 月 20 日
說明：植栽區沃土覆土。

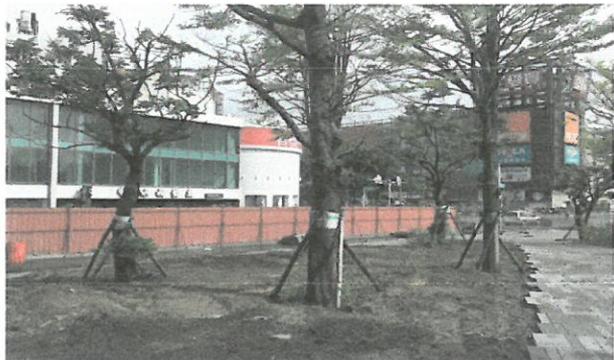
日期：民國 110 年 6 月 26 日
說明：植草區沃土覆土。

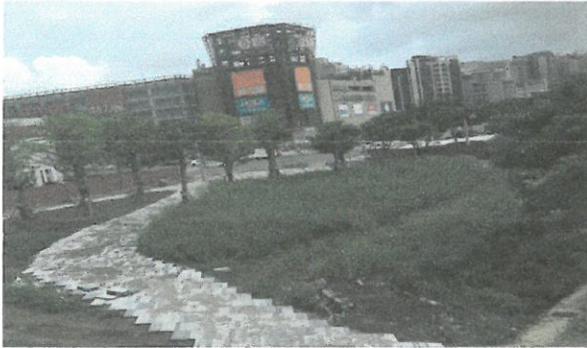
說明：植草區覆土現地。

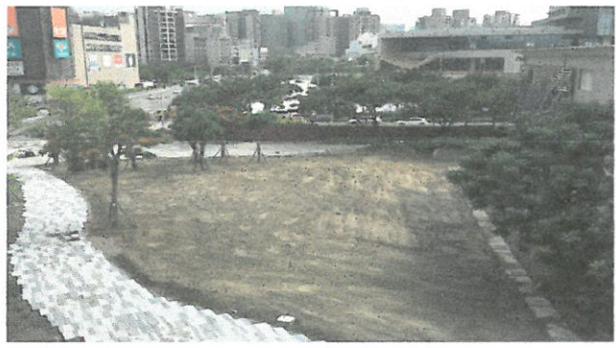
說明：植草區沃土覆土。

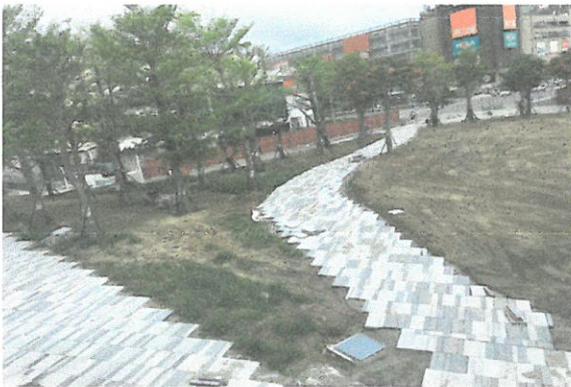
說明：植栽區喬木。

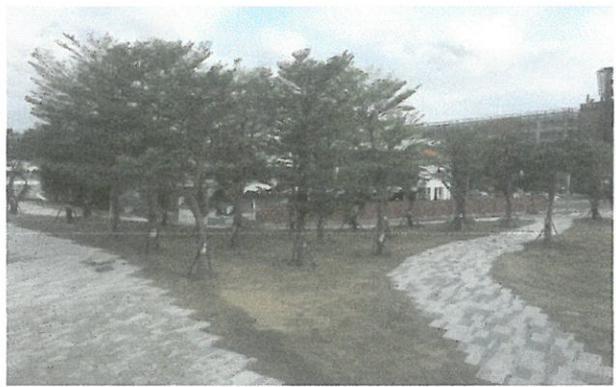
說明：植草區覆土整理。

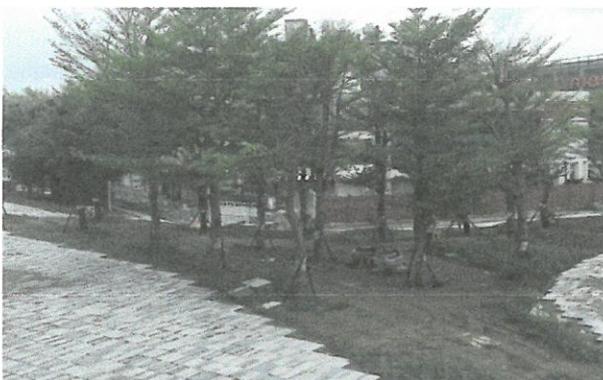
說明：植栽區植種樹。

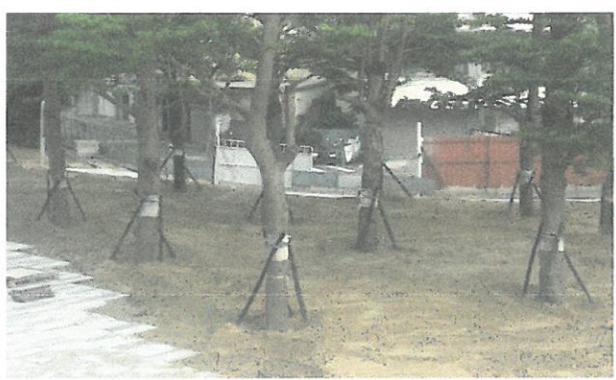
說明：現況生長維持良好。

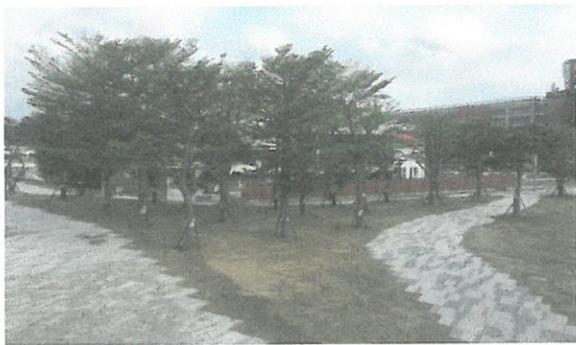
日期：民國 110 年 7 月 26 日
說明：植栽區喬木。

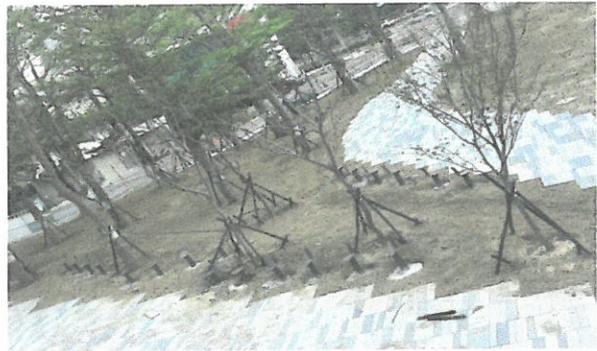
日期：民國 110 年 8 月 25 日
說明：第 1 區喬木新增植種。

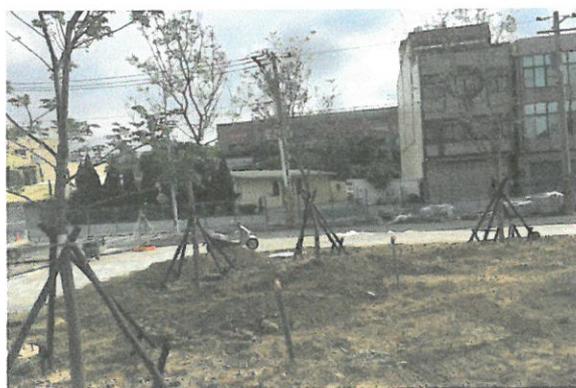
日期：民國 110 年 8 月 25 日
說明：第 2 區植栽區植種樹。

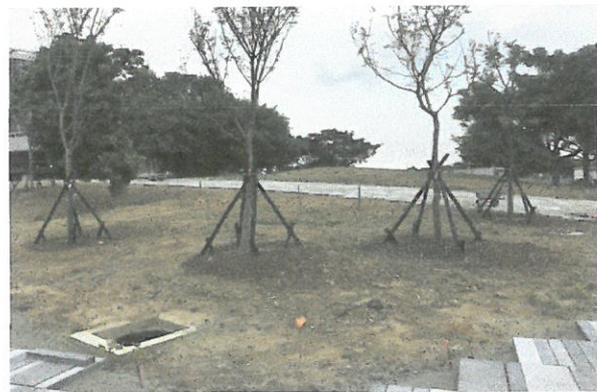
日期：民國 110 年 8 月 29 日
說明：第 2 區喬木新增植種。

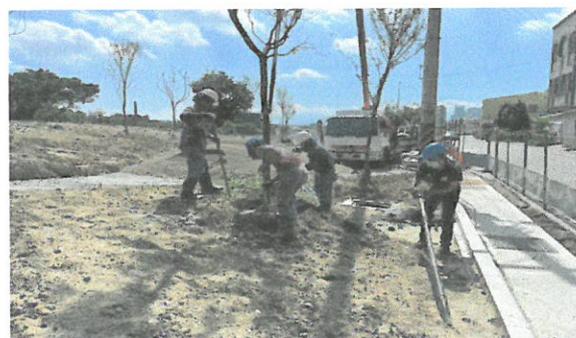
日期：民國 110 年 8 月 25 日
說明：第 2 區植栽區植種樹。

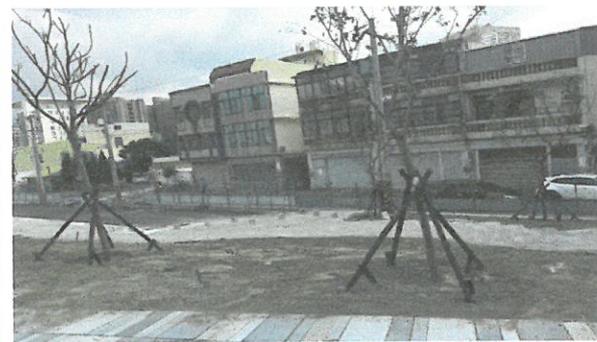
日期：民國 110 年 8 月 29 日
說明：第 2 區喬木新增植種。。

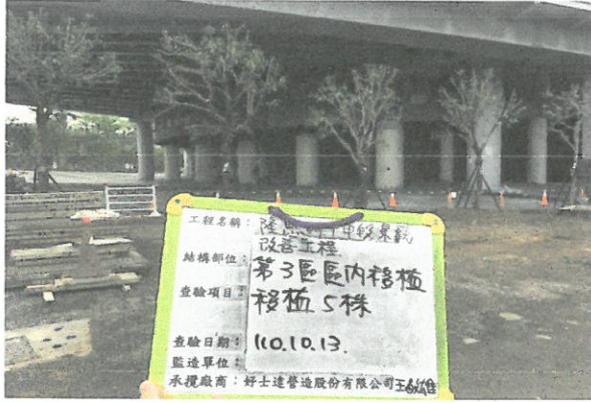
日期：民國 110 年 10 月 13 日
說明：第 3 區區內喬木移植。

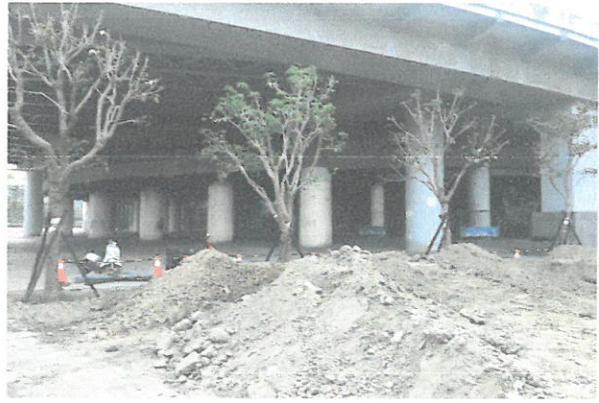
日期：民國 110 年 11 月 09 日
說明：第 3 區喬木生長良好。

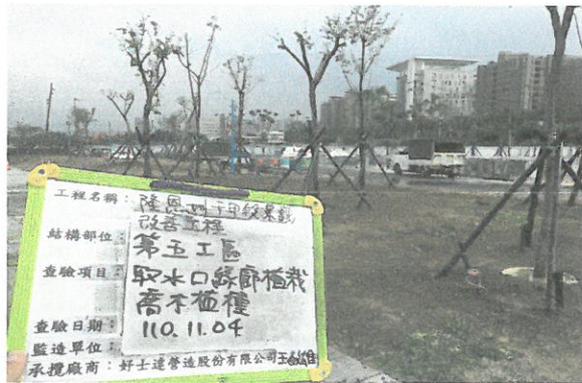
日期：民國 110 年 11 月 04 日
說明：第 5 區取水口綠廊植栽喬木

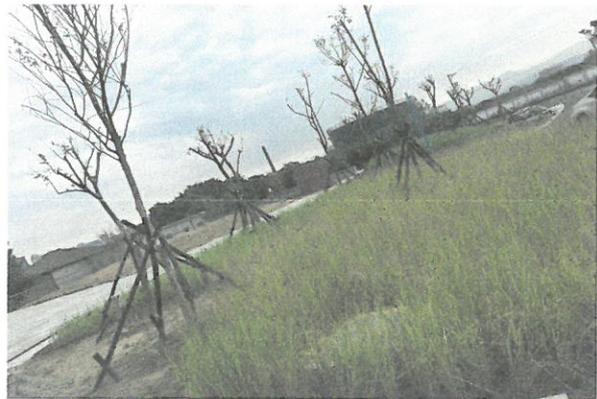
民國 110 年 11 月 09 日
說明：第 5 區取水口綠廊新喬木

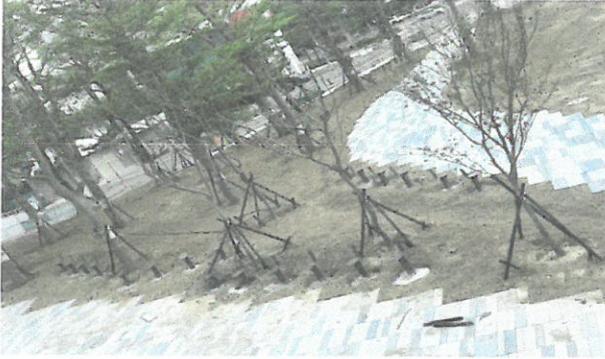
日期：民國 110 年 8 月 25 日
說明：植栽區新喬木。

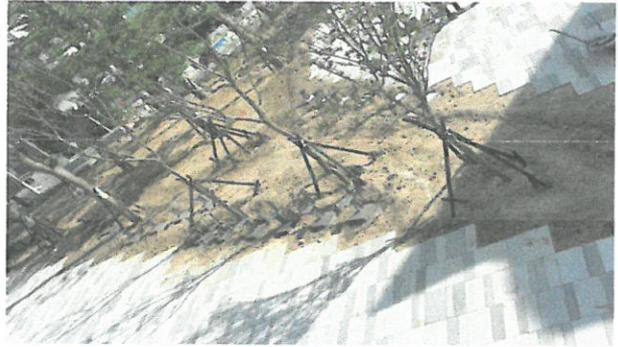
日期：民國 110 年 9 月 11 日
說明：第 1 區喬木生長良好。

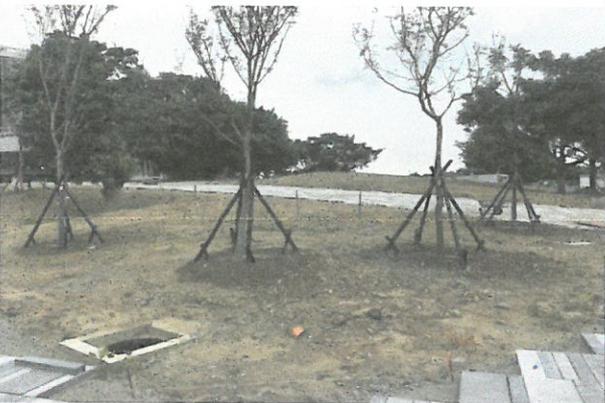
日期：民國 110 年 8 月 29 日
說明：第 2 區植栽區植種樹。

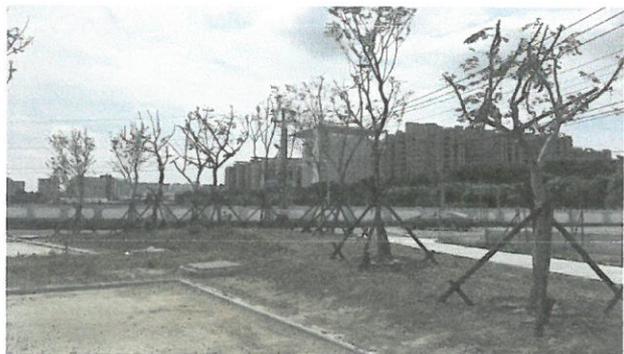
日期：民國 110 年 9 月 11 日
說明：第 5 區喬木新增植種。。

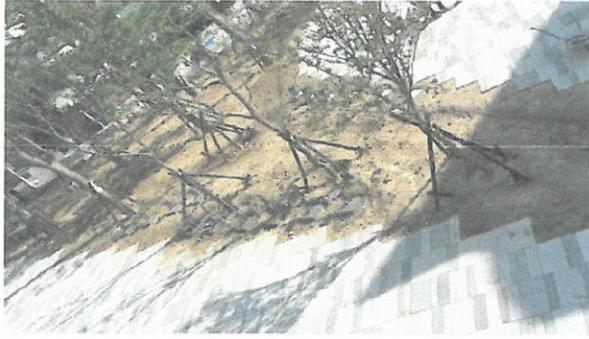
日期：民國 110 年 9 月 11 日
說明：第 1 區喬木生長良好。

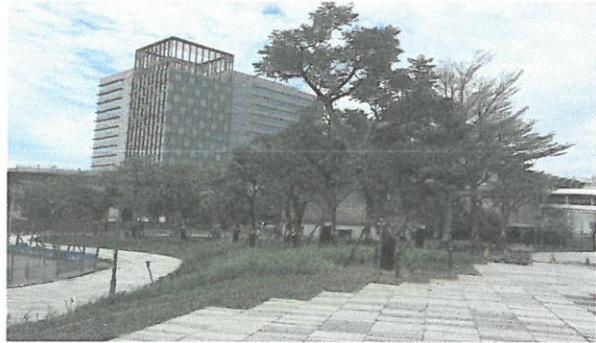
日期：民國 110 年 10 月 13 日
說明：第 1 區喬木生長良好。

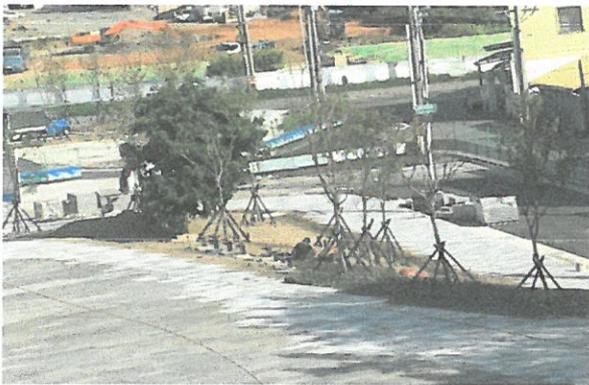
日期：民國 110 年 9 月 11 日
說明：第 2 區喬木生長良好。

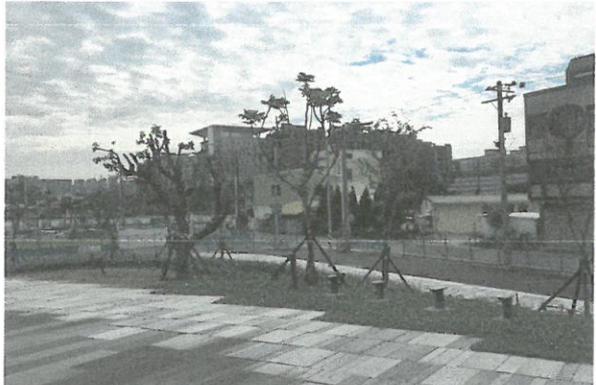
日期：民國 110 年 10 月 13 日
說明：第 2 區喬木生長良好。

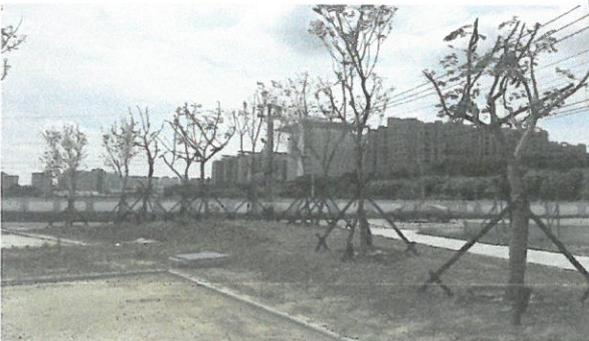
日期：民國 110 年 9 月 11 日
說明：第 5 區喬木生長良好。

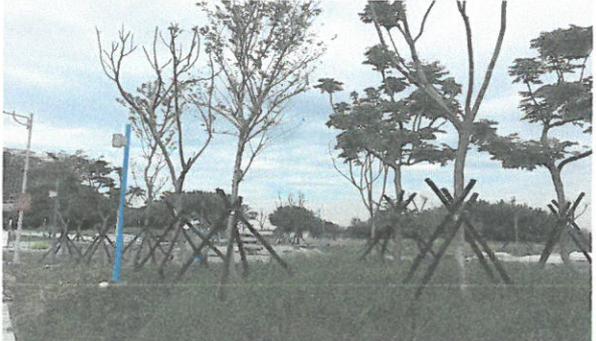
日期：民國 110 年 10 月 13 日
說明：第 5 區取水口公園喬木生長良好。

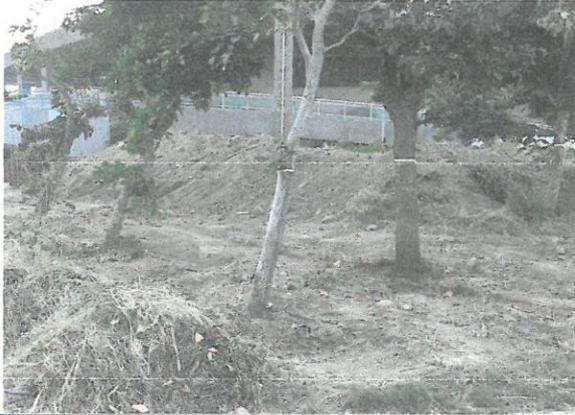
日期：民國 110 年 10 月 02 日
 說明：第 3 區區內喬木移植。

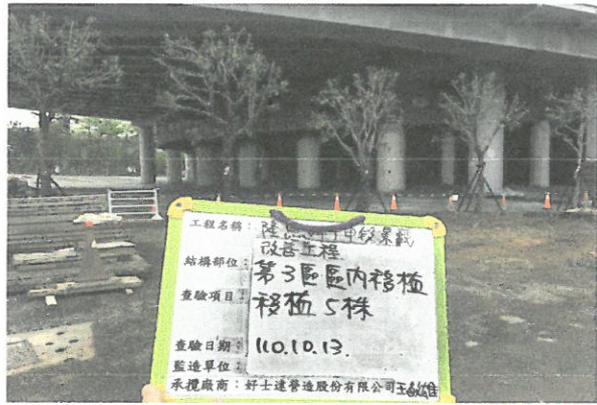
日期：民國 110 年 10 月 13 日
 說明：第 3 區區內喬木移植。

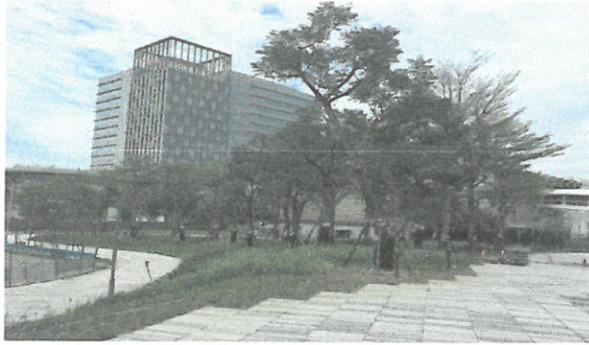
日期：民國 110 年 10 月 13 日
說明：第 1 區喬木生長良好。

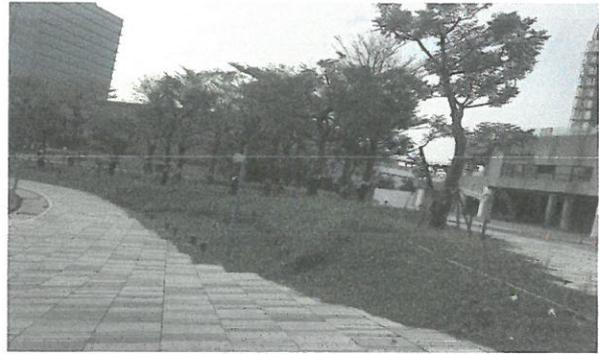
日期：民國 110 年 11 月 09 日
說明：第 1 區喬木生長良好。

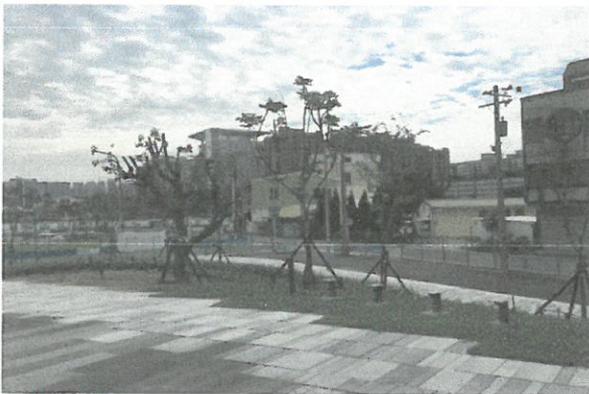
日期：民國 110 年 10 月 13 日
說明：第 2 區喬木生長良好。

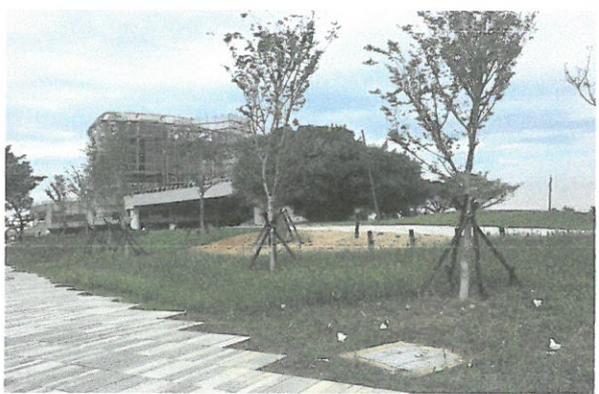
日期：民國 110 年 11 月 09 日
說明：第 2 區喬木生長良好。

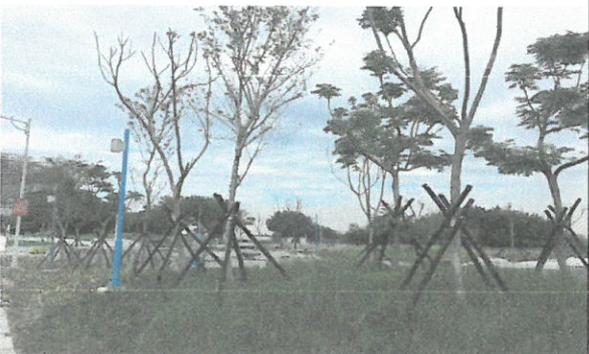
日期：民國 110 年 10 月 13 日
說明：第 5 區喬木生長良好。

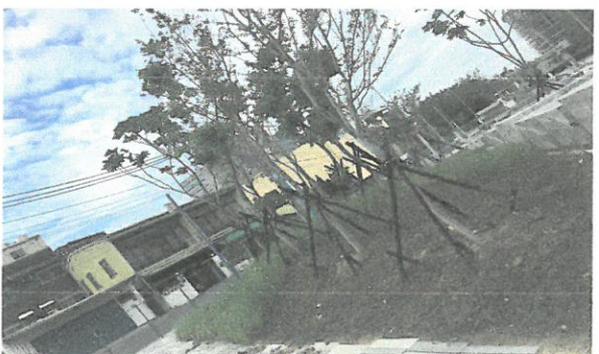
日期：民國 110 年 11 月 09 日
說明：第 5 區取水口公園喬木生長良好。

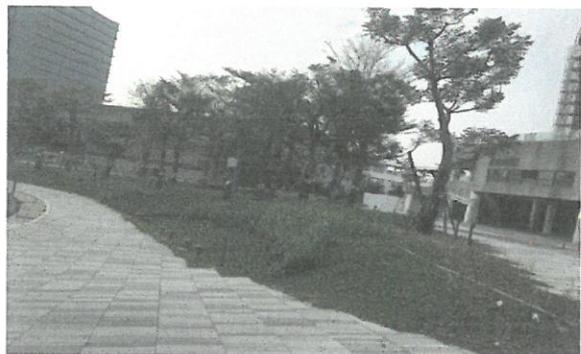
日期：民國 110 年 11 月 09 日
說明：第 1 區喬木生長良好。

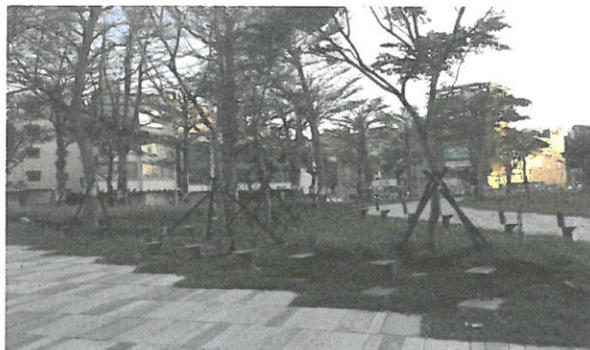
日期：民國 110 年 12 月 09 日
說明：第 1 區喬木生長良好。

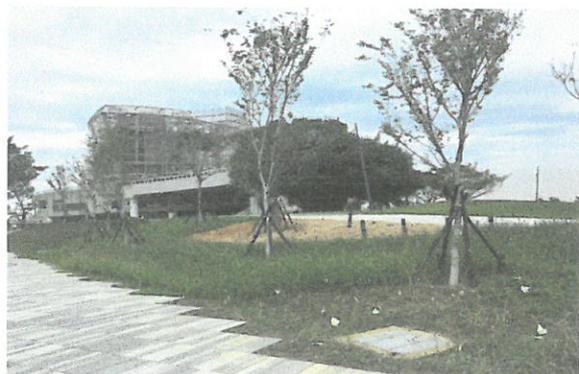
日期：民國 110 年 11 月 09 日
說明：第 2 區喬木生長良好。

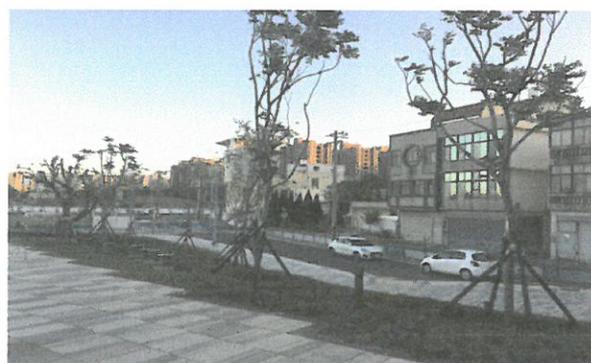
日期：民國 110 年 12 月 09 日
說明：第 2 區喬木生長良好。
