隆恩圳千甲段景觀改善工程

生態檢核成果

主辦機關：新竹市政府

承攬廠商：好士達營造股份有限公司

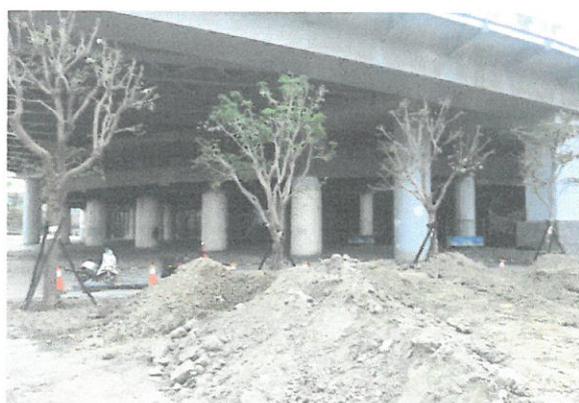
日期：民國 110 年 11 月 09 日
說明：第 3 區喬木生長良好。

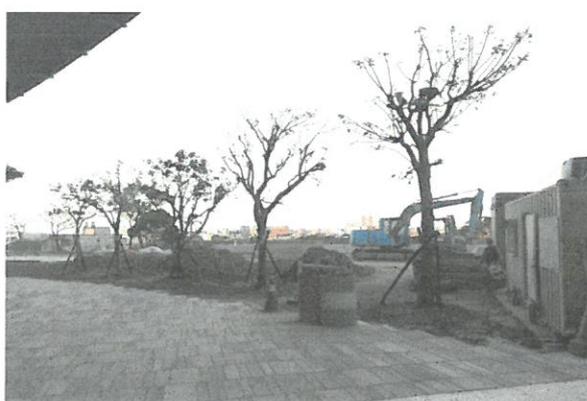
日期：民國 110 年 12 月 09 日
說明：第 3 區喬木生長良好。

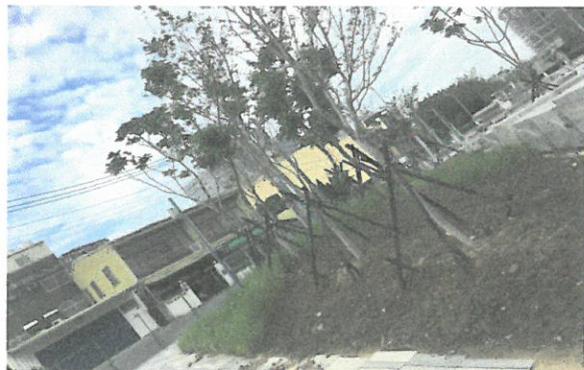
日期：民國 110 年 11 月 09 日

說明：第 5 區喬木生長良好。

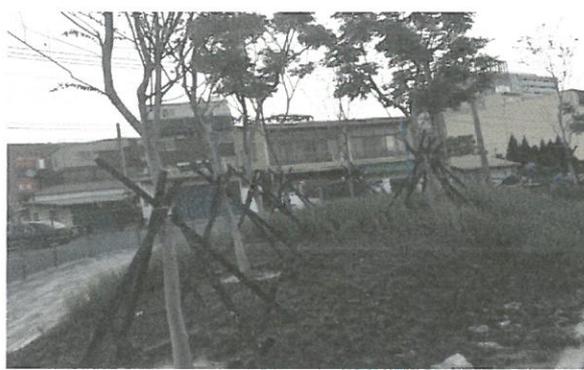
日期：民國 110 年 12 月 09 日

說明：第 5 區喬木生長良好。

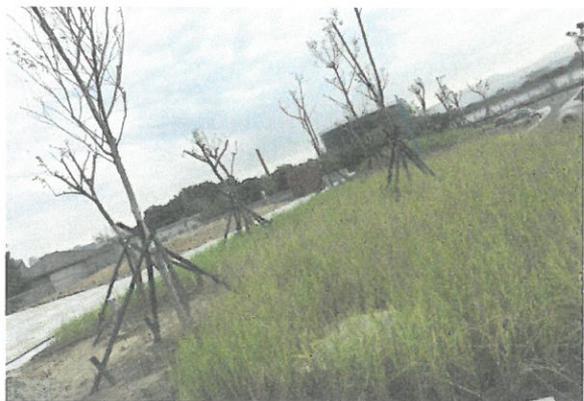
日期：民國 110 年 11 月 09 日

說明：第 5 區取水口綠廊喬木生長良好。

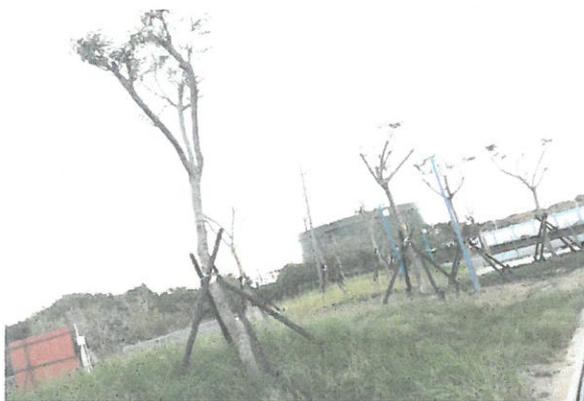
民國 110 年 11 月 09 日

說明：第 5 區取水口綠廊喬木生長良好。
